# DEFEKTU AKTS

## par mehāniskās darbnīcas piebūves un ciklona konstrukciju bīstamu tehnisko stāvokli

Jūrmalā  
2026. gada 18. septembrī

SIA "Bulduru tehnikums", reģ. Nr. 40003482021, pārstāvji, apsekojot SIA "Bulduru tehnikums" teritorijā Viestura ielā 6, Jūrmalā, pie mehāniskās darbnīcas ēkas (k-2) esošo piebūvi un ar to konstruktīvi saistīto koksnes skaidu un putekļu nosūkšanas un transportēšanas sistēmas ciklonu, konstatēja turpmāk minēto.

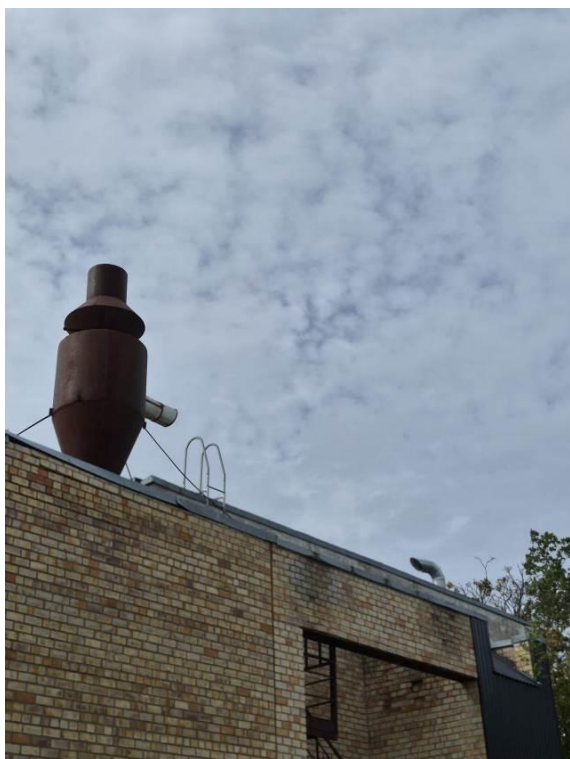
Attēls Nr.1 Ēkas piebūve un ciklons

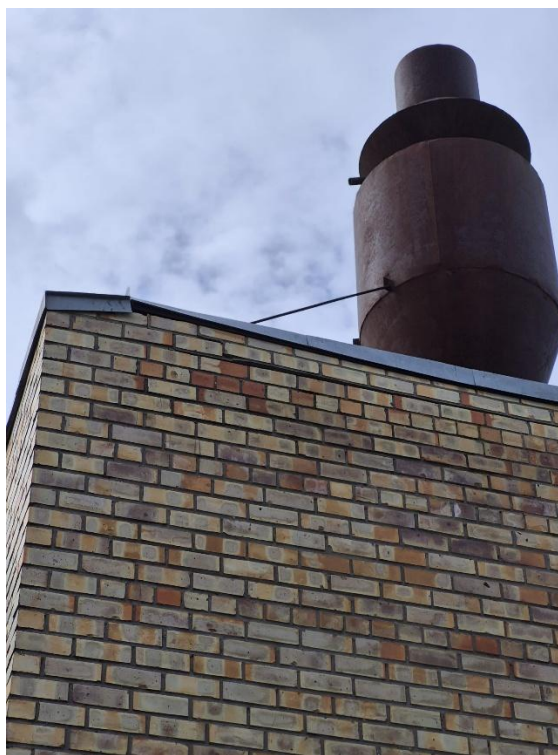
Attēls Nr.2 Ēkas piebūve un ciklons

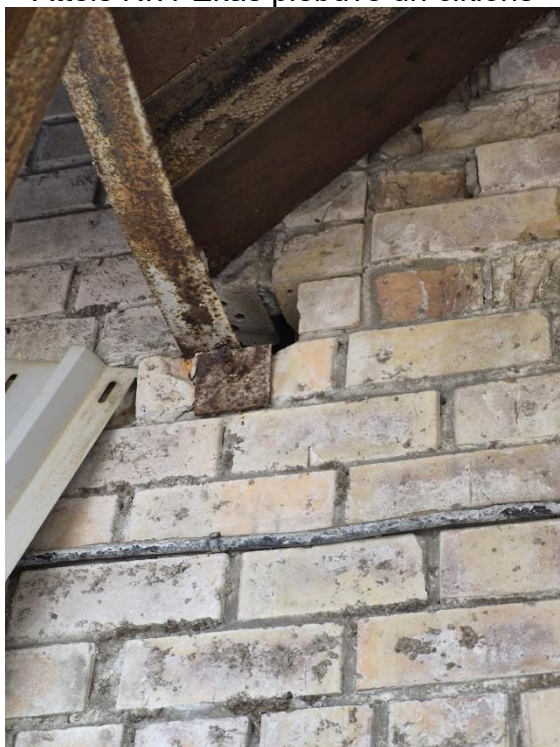
Papildu slodzi uz piebūves konstrukcijām rada ar to saistītais ciklons. Tā konstrukcijas un virsmas laukums vēja iedarbības laikā palielina uz piebūvi pārnesto horizontālo vēja slodzi.

Attēls Nr.3 Ciklona stiprinājums

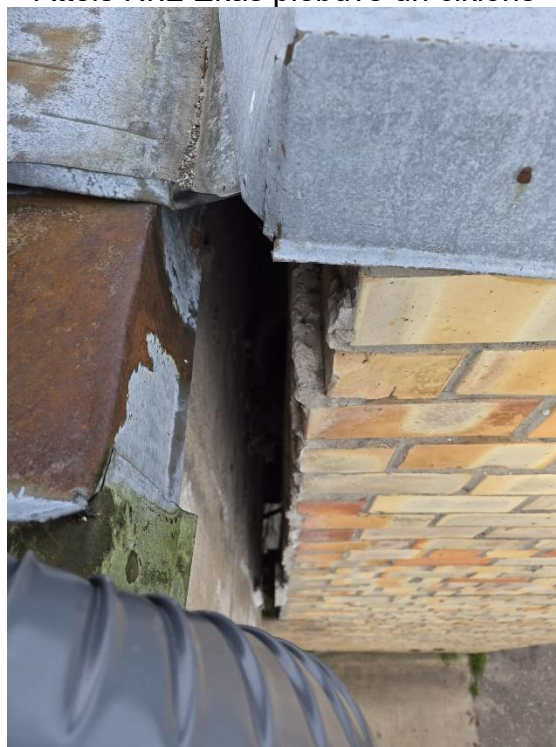
**2026. gada 22. un 23. augusta vētras laikā piebūves un ciklona konstrukcijas tika pakļautas atkārtotai un būtiskai vēja slodzei. Pēc vētras konstatēts, ka iepriekš pastāvošā 5 līdz 8 mm sprauga starp mehāniskās darbnīcas pamatēku un piebūvi ir palielinājusies līdz aptuveni 15 cm.**

Konstatētā konstrukciju pārvietošanās un piebūves atdalīšanās no pamatēkas liecina par būtisku piebūves stabilitātes pasliktināšanos.

Attēls Nr.4 Sprauga starp piebūvi un  
pamatēku

1. norobežot piebūves un ciklona bīstamo zonu un nepieļaut nepiederošu personu atrašanos tajā;
2. līdz demontāžas darbu uzsākšanai neveikt darbības, kas var radīt papildu slodzi vai vibrāciju bojātajām konstrukcijām;
3. **veikt mehāniskās darbnīcas piebūves un ar to saistītā ciklona konstrukcijas demontāžu, lai novērstu konstrukciju sabrukšanas risku un cilvēku drošības apdraudējumu;**
4. demontāžas darbus organizēt, piesaistot atbilstošas kvalifikācijas būvspeciālistus un darbu veicējus.

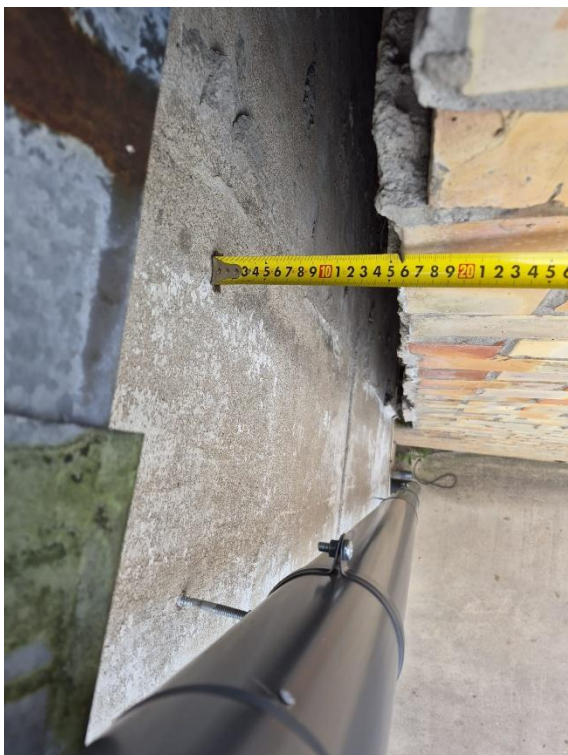
Attēls Nr.5 Sprauga starp piebūvi un pamatēku

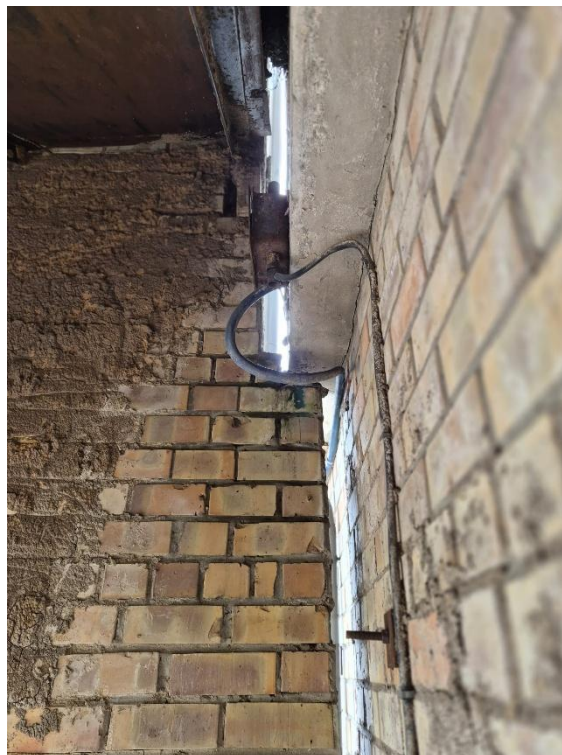
Attēls Nr.6 Sprauga starp piebūvi un pamatēku
