**NEDZĪVOJAMA ĒKA**

Dīķu ielā 5, Krāslavā

## **TEHNISKĀS APSEKOŠANAS ATZINUMS**

**Nr.3-08/2018**

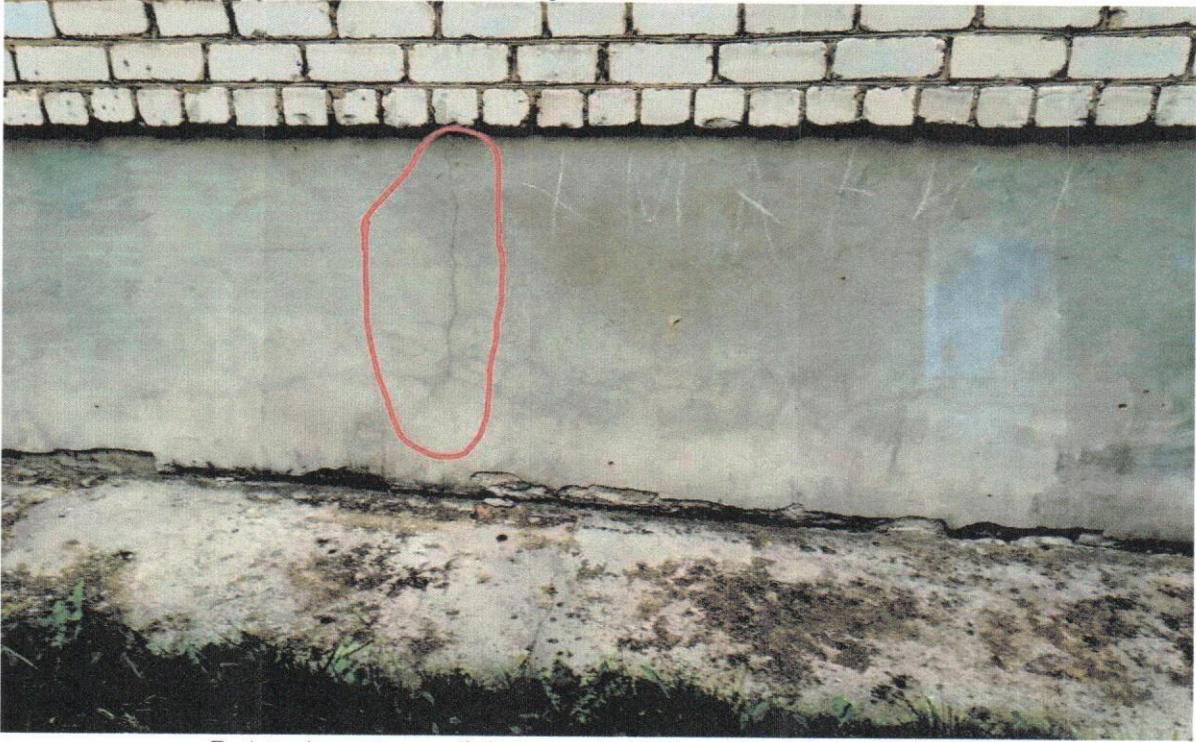
| Apsekošanas objekta vai apsekošanas priekšmeta nosaukums.<br>Īss konstatēto bojājumu un to cēloņu apraksts, tehniskā<br>stāvokļa novērtējums atsevišķiem būves elementiem,<br>konstrukciju veidiem un būves daļām. Atbilstība normatīvo<br>aktu prasībām | | Ēku tehniskais nolietojums<br>(%) |
|---|---|---|
| <p>Visticamāk, ka pamatni veido smilšainas un granšainas grūtis. Ņemot vērā ēkas izvietojumu reljefā, gruntsūdeņu līmenis pamatus neskar un pagrabā arī netika konstatētas paaugstināta mitruma pazīmes.</p> <p>Ēkas pamati visdrīzāk saliekamie pamatu bloki, kas klāti ar apmetumu. Novērojamas atsevišķas nenožīmīgas sīkas plaisas (skat.att.Nr.7.), domājams bloku vertikālo šuvju vietās. Nosēdumi vai citi būtiski defekti konstatēti netika. Pamati atsegti netika, jo netika konstatētas vizuālas pazīmes, kas liecinātu par būtiskiem pamatu defektiem un nepieciešamību to tālākai padziļinātai izpētei. Pamatu stāvoklis vērtējams kā labs.</p> | | |
| 7. Att. Apmetuma plaisa uz cokola ēkas ZA daļas gala sienai. | | |

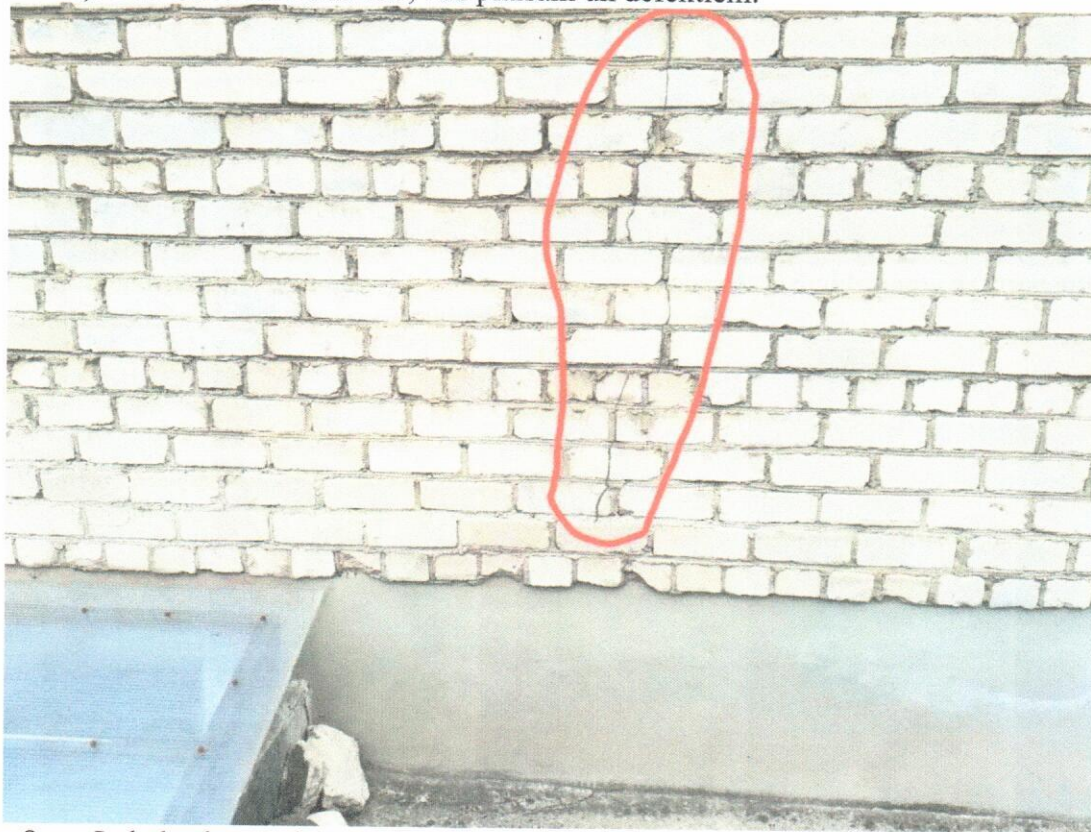
Kopumā nesošo sienu stāvoklis vērtējams kā labs. No ēkas ārpuses ķieģeļu mūrējumā atsevišķās vietās konstatētas vertikālas plaisas, gan garensienām gan gala sienām (skat. att.Nr.8.,9.). Plaisas pamatos neturpinās. Iespējams, ka plaisu raksturs ir saistīts ar koncentrētām slodzēm uz mūri (plaisa atrodas tieši nesošās garesienas pieslēguma vietā), kā arī ar būvniecības kvalitāti un mūrējuma kvalitāti. Sienu nosēšanās plaisu zonās nav konstatēta (skat. att.Nr.10.). Ķieģeļu mūrējuma plīsumi dažās vietās ir aizpildīti ar mūra javu, kurās jaunas plaisas nav konstatētas. Mūrim pagalma pusē atsevišķās vietās ir mitruma pēdas, kuru iemesls var būt blakus uzstādītā kondicionēšanas iekārta. Atsevišķās vietās ir redzami nelieli nenožīmīgi mūra un šuvju izdrupumi, kas būtu jāremontē ar javu (skat. att.Nr.11.).

8.att. Lokāla sienas plaisa pagalma garesienai. Zem sienas cokols ir apmests un remontēts. Plaisa pamatiem konstatēta netika.

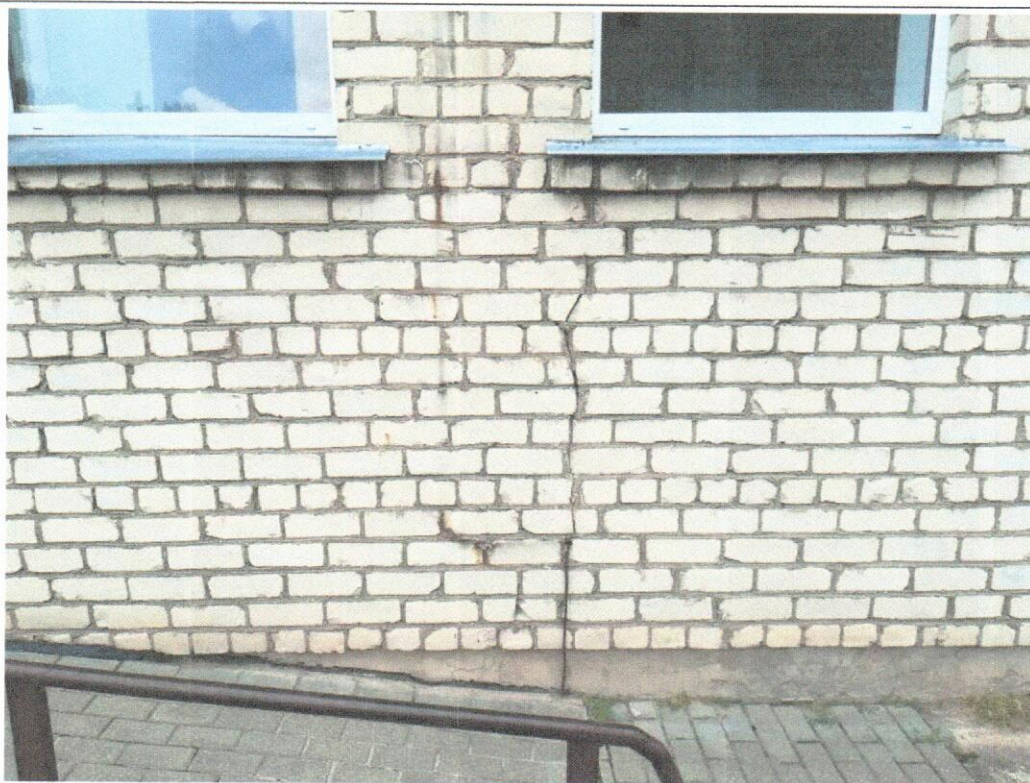
9.att. Vertikāla plaisa ēkas DA gala sienā, kas visdrīzāk izskaidrojama ar koncentrētu slodzi no nesošās ķieģeļu kolonnas iekštelpās (starp logiem).

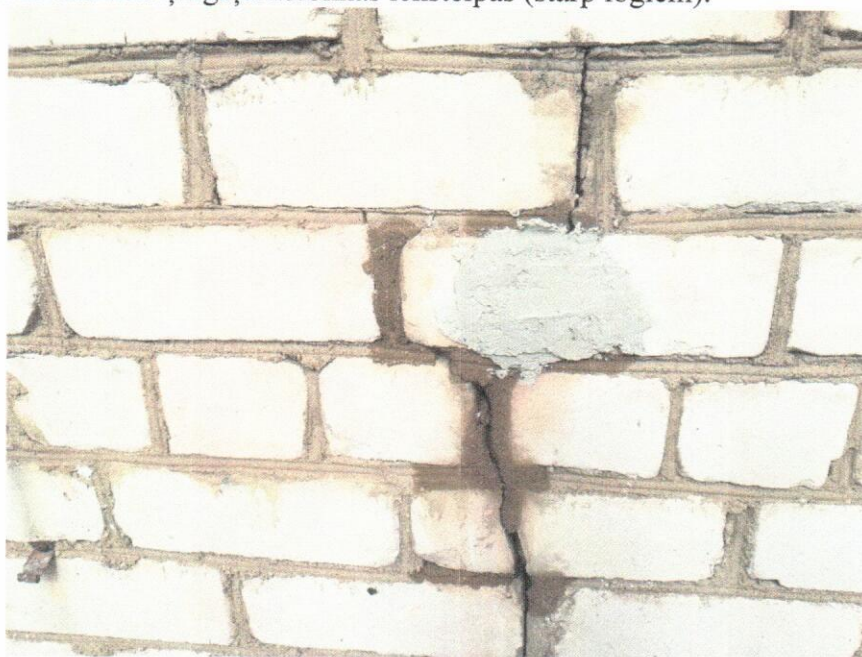
10.att. Uz plaisas ēkas DA puses gala sienai uzstādīta ģipša marka. Pēc divām nedēļām markai defekti netika konstatēti. Jāveic markas novērošana ilgtermiņā.

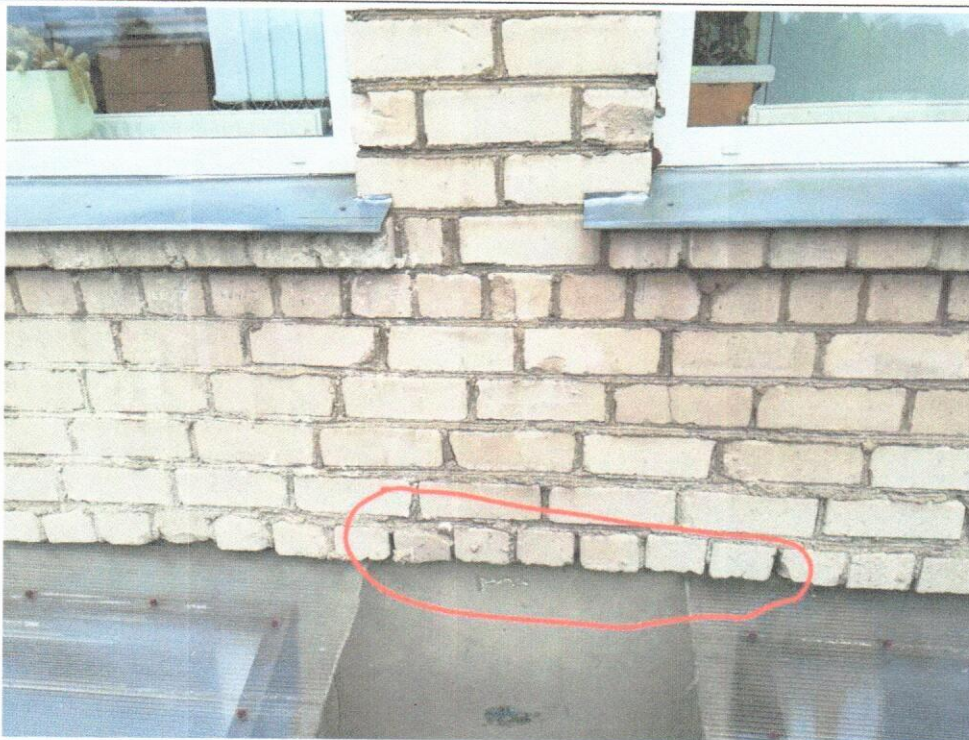
11.att. Sienas mūra izdrupumi, nepieciešamības gadījumā remontēt ar javu.

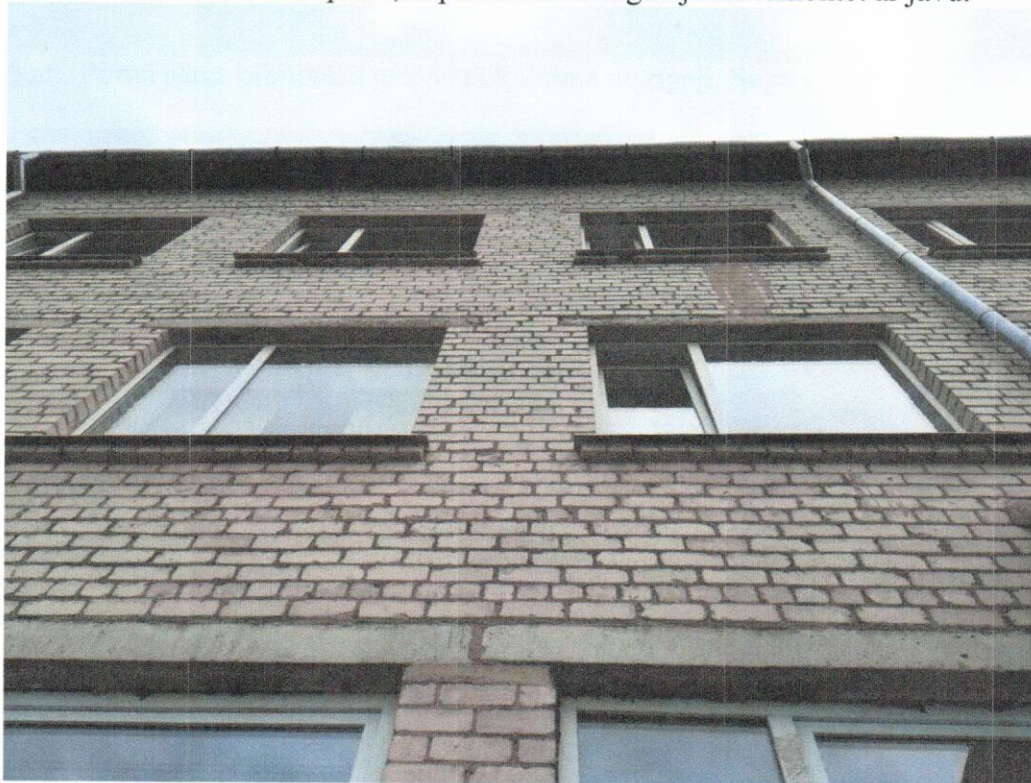
Ēkai ir uzstādītas rūpnieciski ražotas dzelzsbetona pārsedzes logiem un durvīm (skat. att. Nr.12.). Pārsedzes labā stāvoklī, bez plaisām un defektiem.

12.att. Ēkas galvenās fasādes logu aiļu pārsedzes.

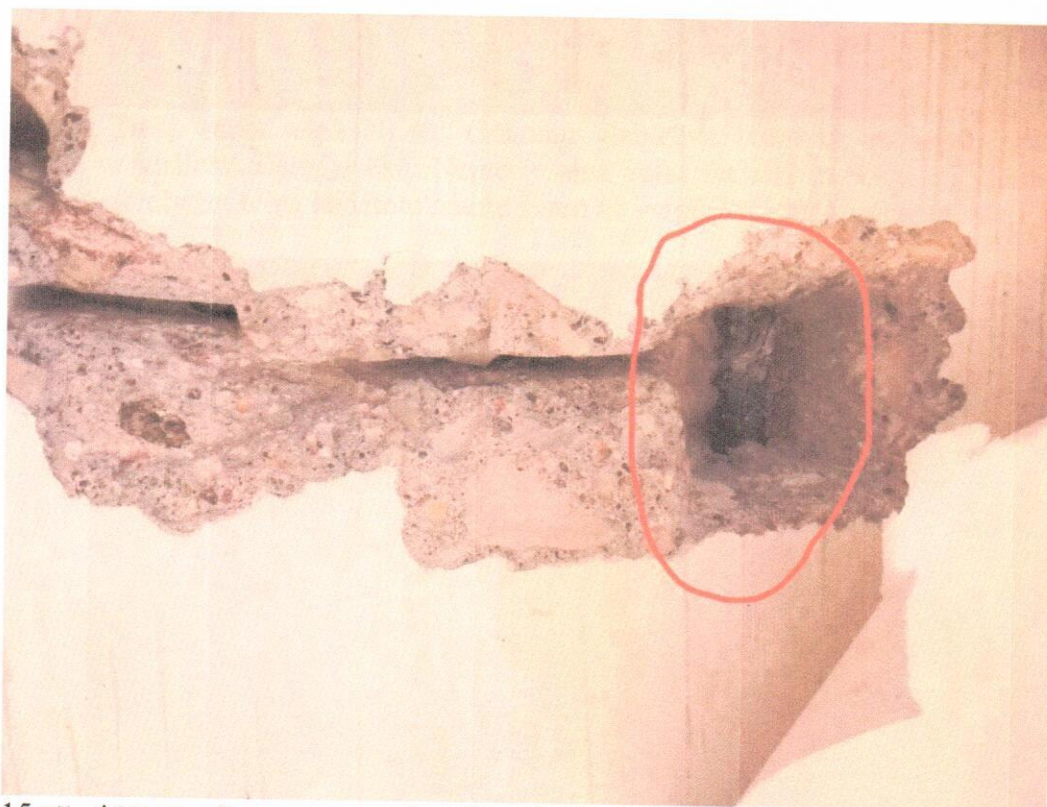
Starpstāvu dzelzsbetona panelim 2. stāvā lasītavā tika veikts atsegums (skat. att. Nr.15., 16.). Tika konstatēts, ka panelim ir 6 dobumi ar diametru 150mm, un armatūra d12 ir izvietota ik pēc diviem dobumiem. Lietderīgā slodze (neskaitot grīdas konstrukciju), ko šādi paneli drīkst uzņemt ir 150kg/m<sup>2</sup>.

15.att. Atsegts pārseguma paneļa stiegrojums starp 2. un 3. stāvu telpā Nr. 25. Blakus dobumiem tērauda armatūra netika konstatēta, kas liecina, ka panelim 4 armatūras.

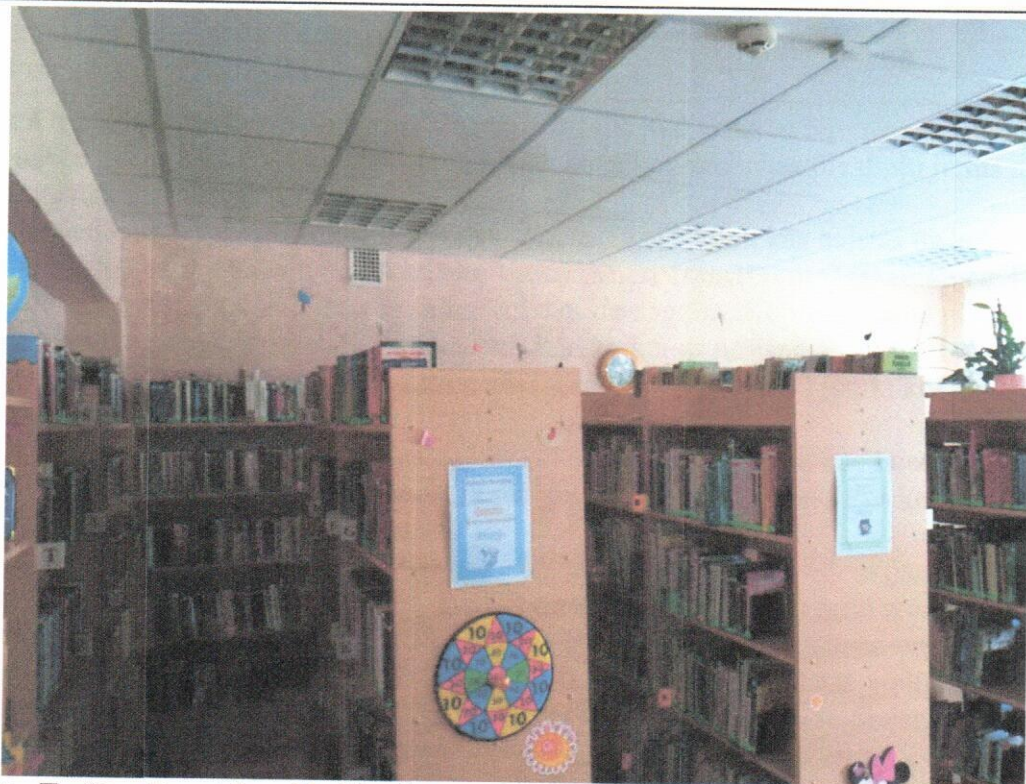
16.att. Trešā stāva telpa Nr.40. Grāmatu glabātava, kura uz pārsegumu iedarbojas domājams ar vislielāko slodzi ēkā. Nepieciešams veikt faktisko mēbeļu un grāmatu svara aprēķinu un ierobežot telpā izvietoto mantu svaru ne vairāk kā 150kg/m2 apmērā.

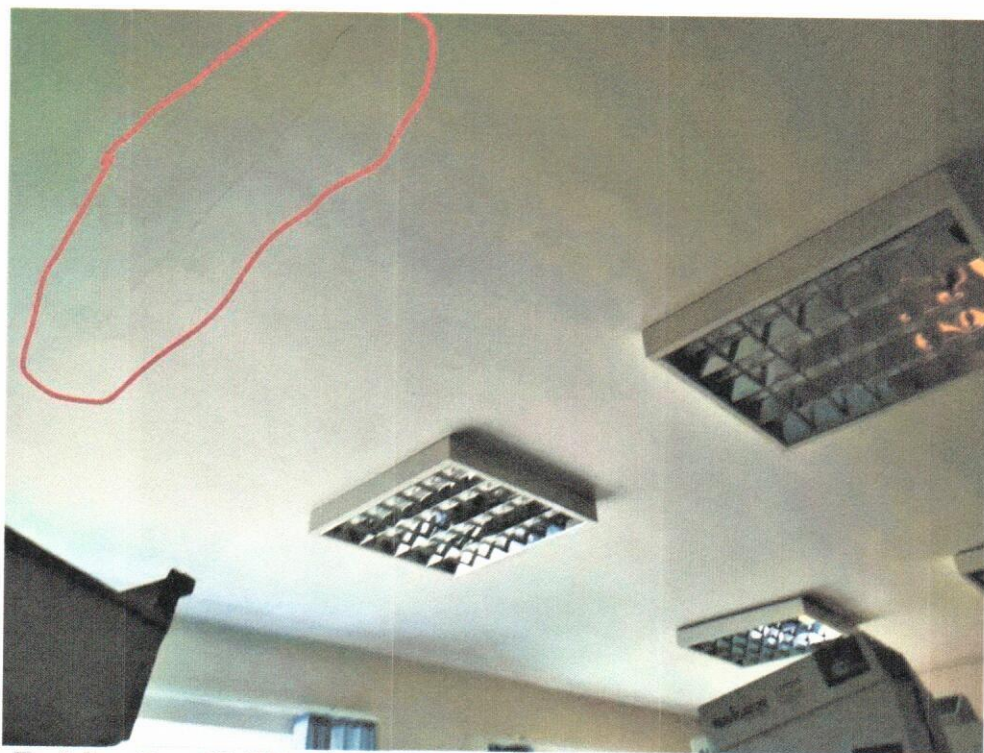
17.att. Trešais stāvs, PMLP arhīva telpa, griestu apmetuma garenplaisas paneļu šuvju vietās.

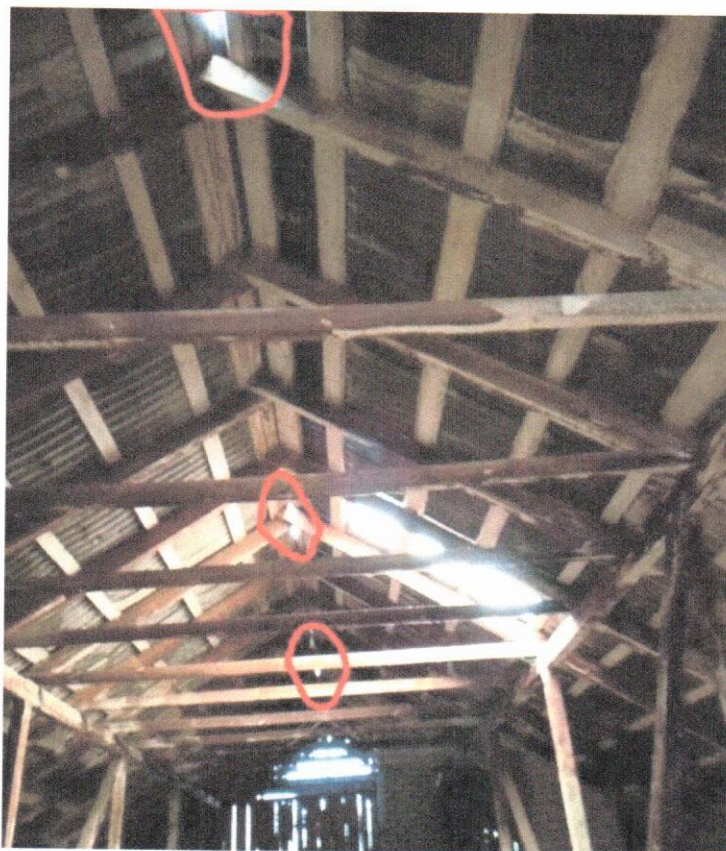
Jumta elementi sastāv no jumta spārēm ar izmēru 75x150mm, kāš balstās uz koka mūrlatu (izmērs 100x100mm) un jumta krēslu (brusu izmēri 100x100mm) (skat. att.Nr.18.). Elementi savā starpā stiprināti ar iecirtumiem, skavām un naglām. Kopumā jumta plakne ir bez deformācijām un ieliekumiem, kas liecina par konstrukcijas nestspējas atbilstību esošajām slodzēm. Taču juma seguma ( bitumena loksnes) bojājumu dēļ jumta koka konstrukcijas netiek pietiekami pasargātas no mitruma ietekmes.

18.att. Ēkas jumta konstrukcijas kopskats. Jumta korei nav uzstādīti noslēguma elementi. Vertikālas spraugas jumta frontona dēļu apšuvumā.

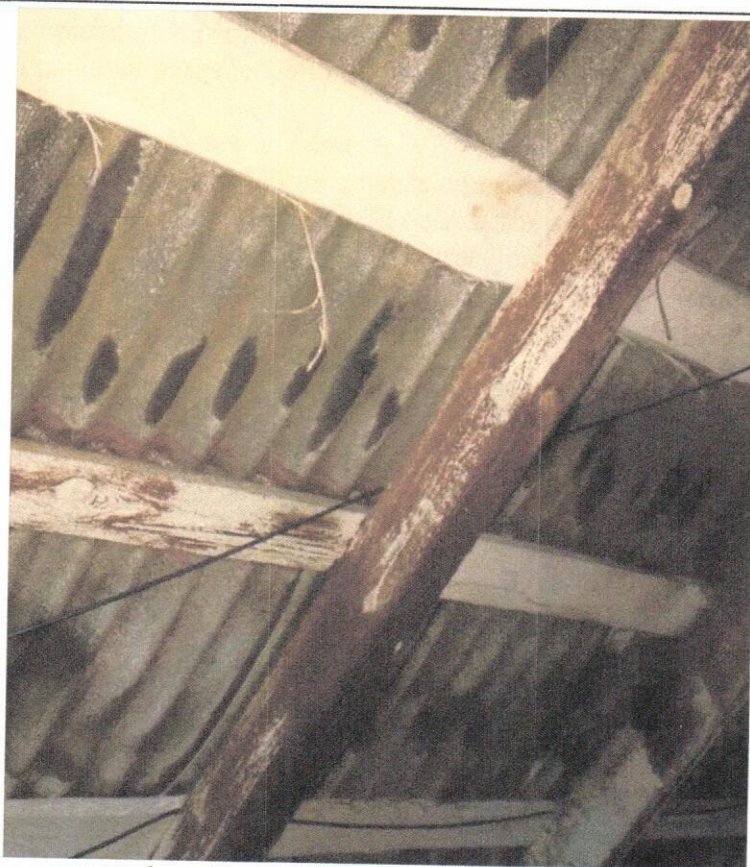
Konstatētas lietus notecējuma pēdas uz jumta koka konstrukcijām, kas saistītas ar jumta seguma nolietošanu. Konstatētas konstrukciju pelējuma pēdas un iepriekšējas koka elementu virsmas apstrādes vai krāsošanas pazīmes.

19.att. Jumta segumam redzami lietus caurtecējuma plankumi. Loksnes ir samitrinātas. Uz spārēm redzams darvojums.

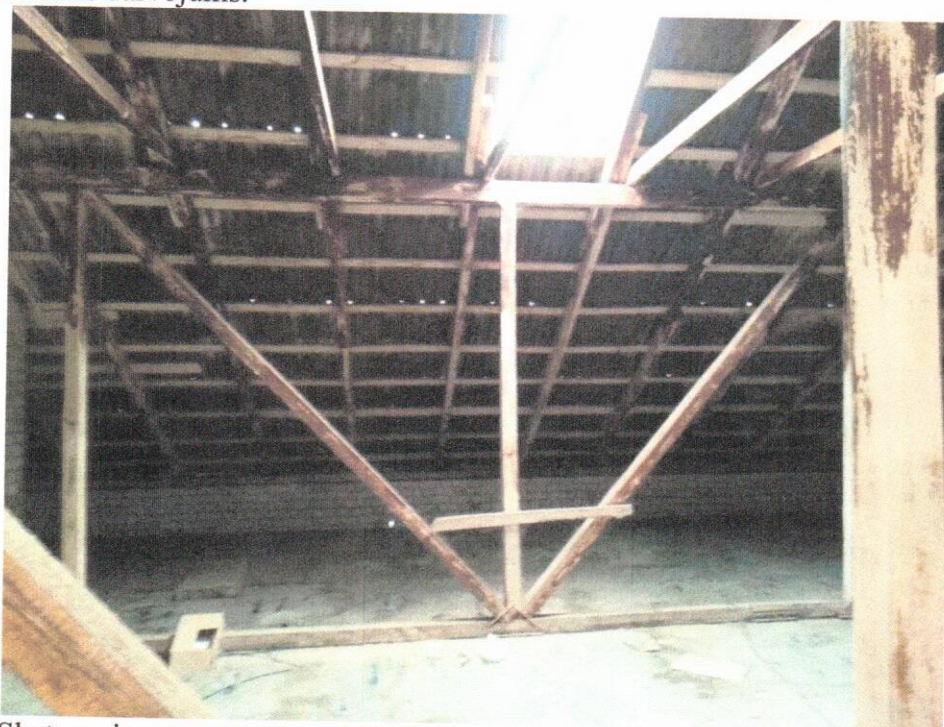
Jumta segums šobrīd ir viļņotās bitumena loksnes. Lokšņu segums domājams kalpo no deviņdesmito gadu beigām. Uz doto brīdi visam jumta segumam bēniņu pusē redzams, ka plāksnēs ir iesūcies ūdens (skat. att. Nr.19.). Segums ir samitrināts un tas nepasargā jumtu no mitruma. Plāksnes vietām ir deformējušās, ir atsevišķi caurumi, nav ieklātas atbilstoši tehnoloģijai (nepietiekams jumta seguma plāksņu pārlaidums) un jumta segumam trūkst atsevišķu nobeiguma elementu (piemēram, kores elementi)(skat. att. 18., 20.).

Jumta segums ir avārijas stāvoklī. Uz doto brīdi tas nepilda savu funkciju un pasliktina ēkas jumta konstrukciju un ēkas tehnisko stāvokli kopumā. Jumta segumam tuvāko dažu gadu laikā ir nepieciešama nomaiņa. Pirms nomaiņas izvērtēt jaunā jumta seguma radītās slodžu izmaiņas un nepieciešamības gadījumā veikt jumta konstrukciju nestspējas pārrēķinu.

20.att. Skats uz jumta segumu no bēniņiem ar redzamu jumta logu un jumta krēslu. Redzami regulāri caurumi jumta seguma plākšņu pārlaiduma vietās, kas liecina par nepietiekamu pārlaidumu un montāžas instrukcijas neievērošanu.

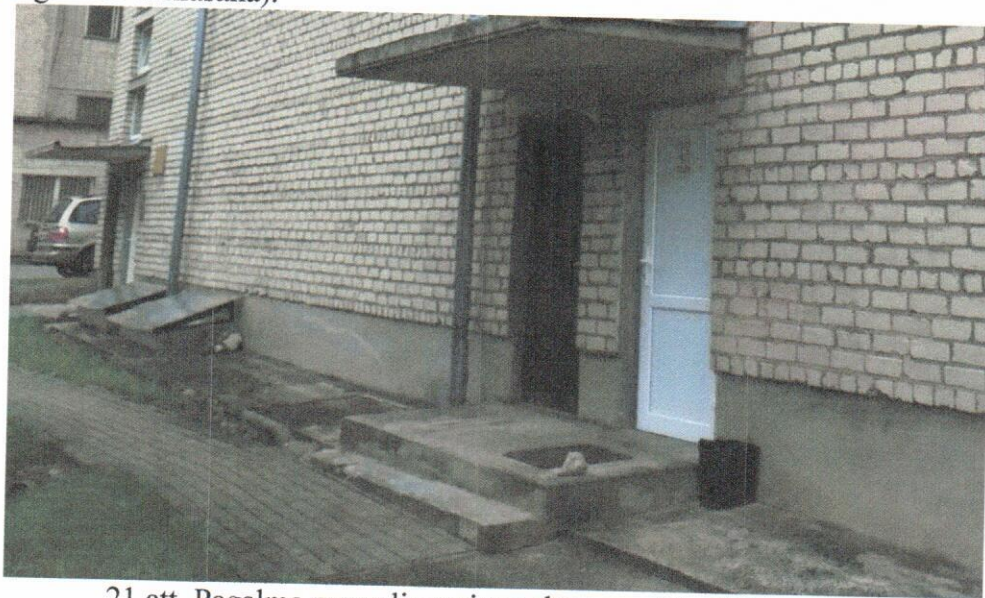
| <p>Pagalma puses betona lievenis ir ar nelieliem ģeometrijas defektiem, kas var apgrūtināt iekļūšanu ēkā (skat. att. Nr. 21.).</p> <p>Galvenās ieejas lievenis ēkas pārbūves laikā bija paplašināts, uz doto brīdi vizuāli</p> | | |

21.att. Pagalma puses lievenis ar slīpumu attiecībā pret gājēju celiņu.

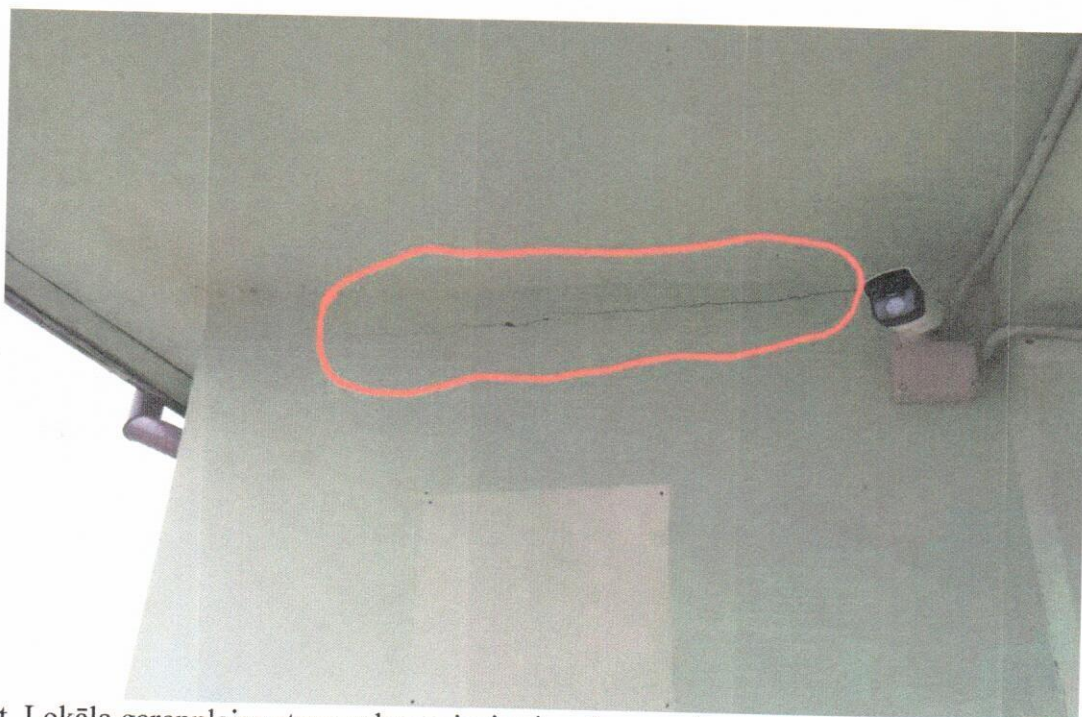
Galvenās ieejas jumtiņš ir krāsots un apmests. Vizuāli apmierinošā stāvoklī, ir nenozīmīgas lokālas plaisas starp jumtiņu un atbalstsienu (skat. att. Nr.22.).

22.att. Lokāla garenplaisa starp galveno ieejas jumtiņu un sienas mūrējumu. Visdrīzāk mūrējuma sēšanās dēļ.

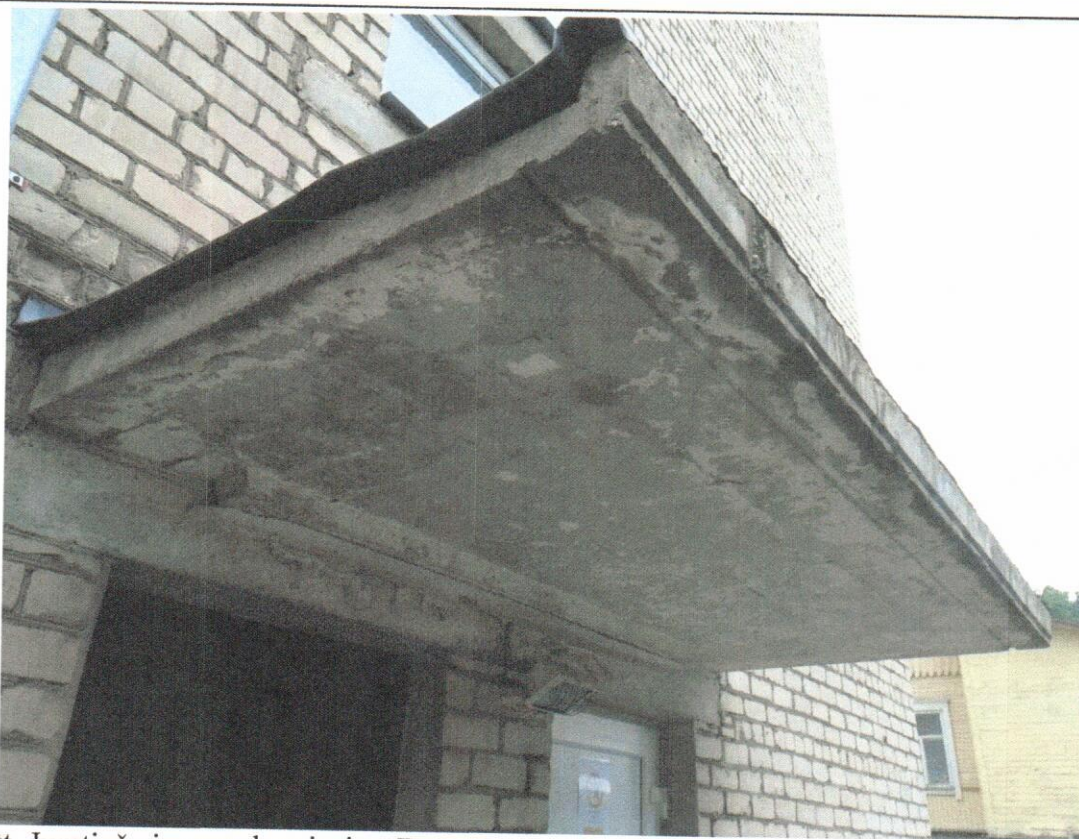
Pagalma puses jumtiņiem ir konstatēti vizuāli defekti. Jumtiņu skārda segums ir aprūsējis un nolietojies, kā rezultātā novērotas lietus ūdens caurtecējuma pēdas un apmetuma bojājumi jumtiņa apakšdaļā (skat. att. Nr.23.,24.) Nepieciešams pagalma jumtiņu remonts (seguma nomaiņa no skārda uz kausējamo ruļļmateriālu, bojātā betona remonts un armatūras aizsargkārtas uzklāšana).

23.att. Jumtiņš virs pagalma ieejas. Betonam redzamas caurtecējuma pēdas. Atsegti divi stiegru fragmenti. Nepieciešams labot jumta segumu, attīrīt bojāto betonu, gruntēt armatūru un to apmetst.

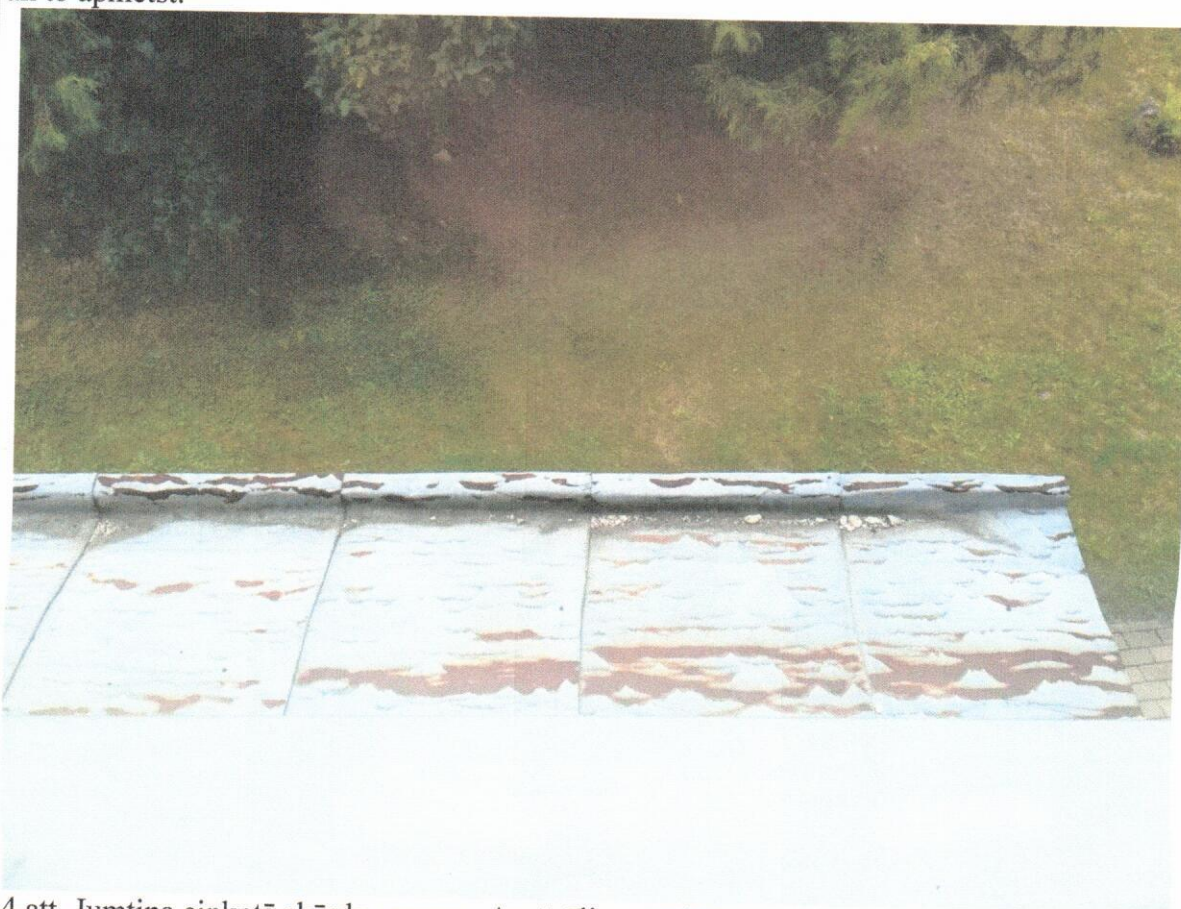
24.att. Jumtiņa cinkotā skārda segums. Aprūsējis, cauri sūcas mitrums.

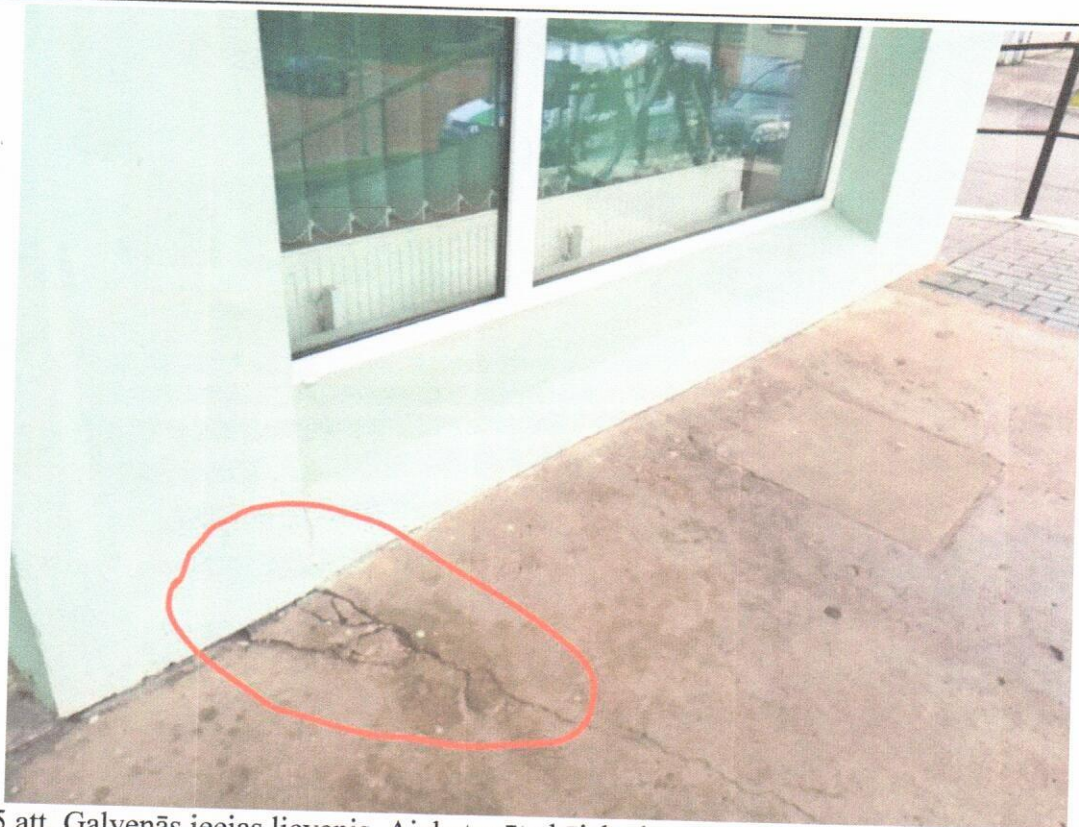
nolietojies un ar plaisu piebetonētā apjoma vietā (skat.att.Nr.25.).

25.att. Galvenās ieejas lievenis. Aizbetonēta kājslauķa vieta un plaša šuvei starp jauno piebetonēto kāpņu apjomu un sākotnējām kāpnēm.

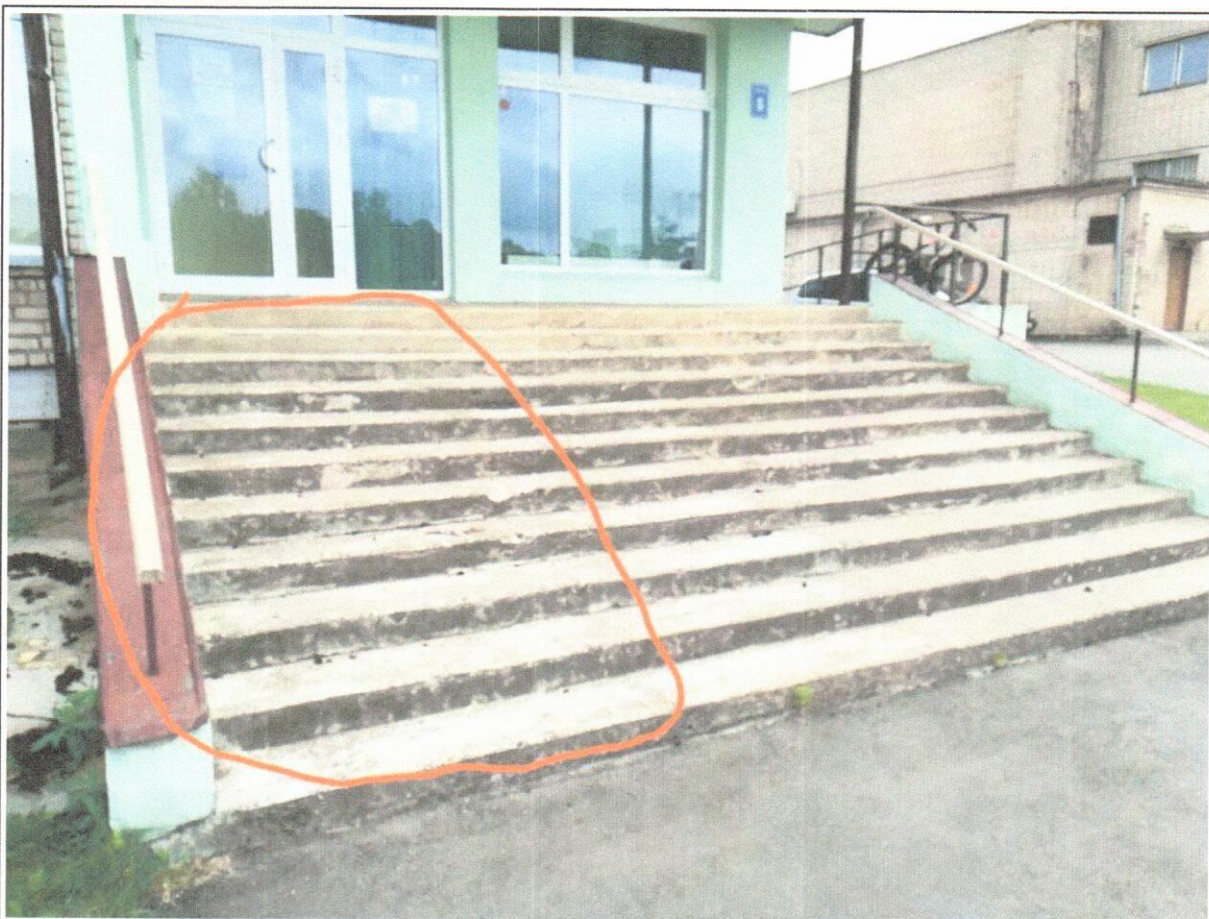
Ēkas galvenās ieejas kāpnes ir no betona ar 11 pakāpieniem, kuru izmērs ir 150mm augstums, 350mm platums un 5,7m laidums. Lievenis ir ticis pārbūvēts. Izveidots papildus kāpņu piebetonējums. Uz doto brīdi betona pakāpieni ir vizuāli nolietojušies ar nelieliem izdrupumiem, plaisām un nodilumiem. Tehniskais stāvoklis vērtējams kā daļēji apmierinošs (skat. att. Nr.26.).

26.att. Kāpnes uz galveno ieeju ar piebetonētu papildus apjomu. Kāpnes daļēji apdrupušas un vizuāli nolietotojušās.

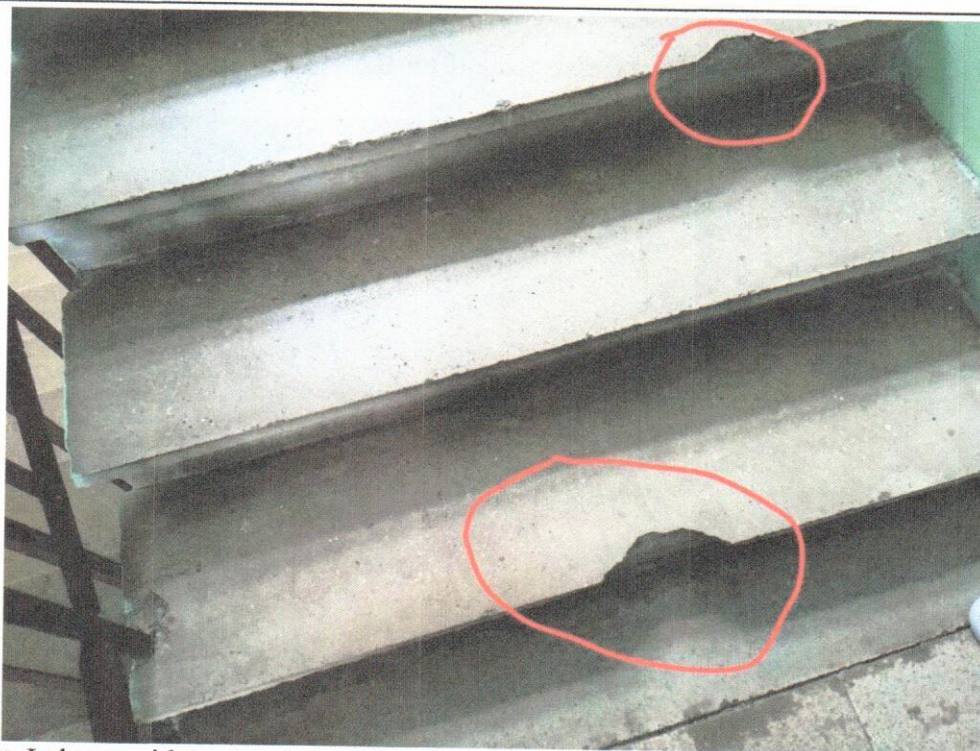
30.att. Izdrupumi kāpnēm, kas apdraud evakuāciju. Nepieciešams izdrupumu remonts.

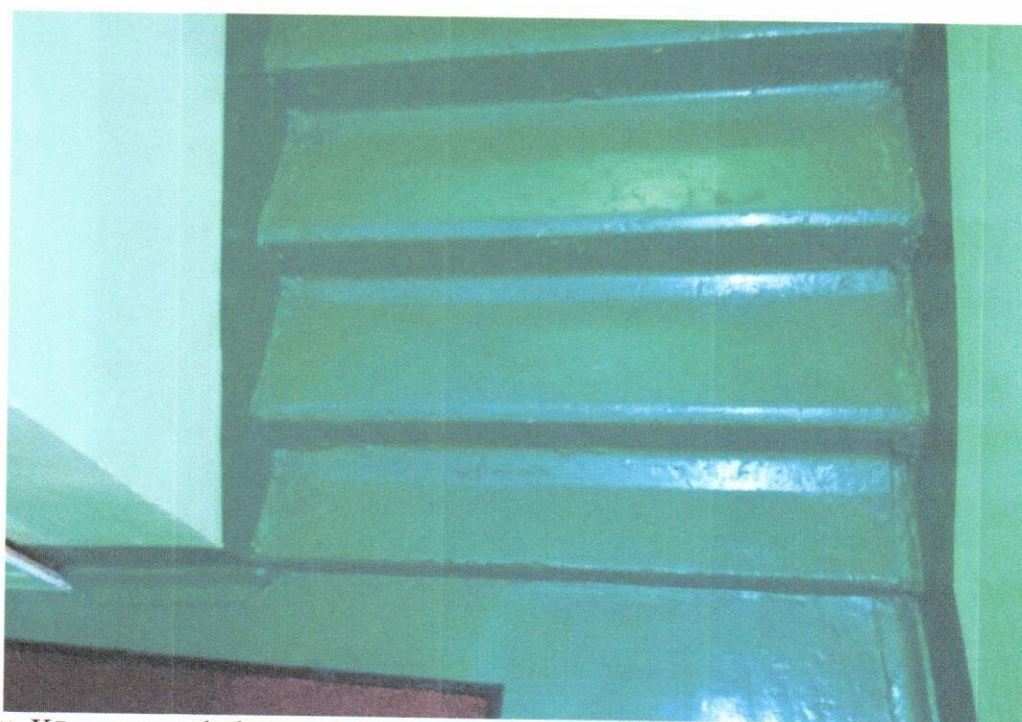
Ēkas iekšējās kāpnes izgatavotas no saliekamajiem dzelzsbetona kāpņu elementiem (skat. att. Nr.28., 29.). Kāpnes tehniski labā stāvoklī ar atsevišķiem nelieliem izdrupumiem pakāpienos (skat. att. Nr.30.). Vietām pakāpieni nav vienāda augstuma, kas var apgrūtināt kāpņu lietošanu (skat.att.Nr.31.).

31.att. Kāpnes uz cokolstāvu. Pakāpieni nevienāda augstuma, kas liecina par būvniecības atkāpēm vai papildus betonētu grīdu.

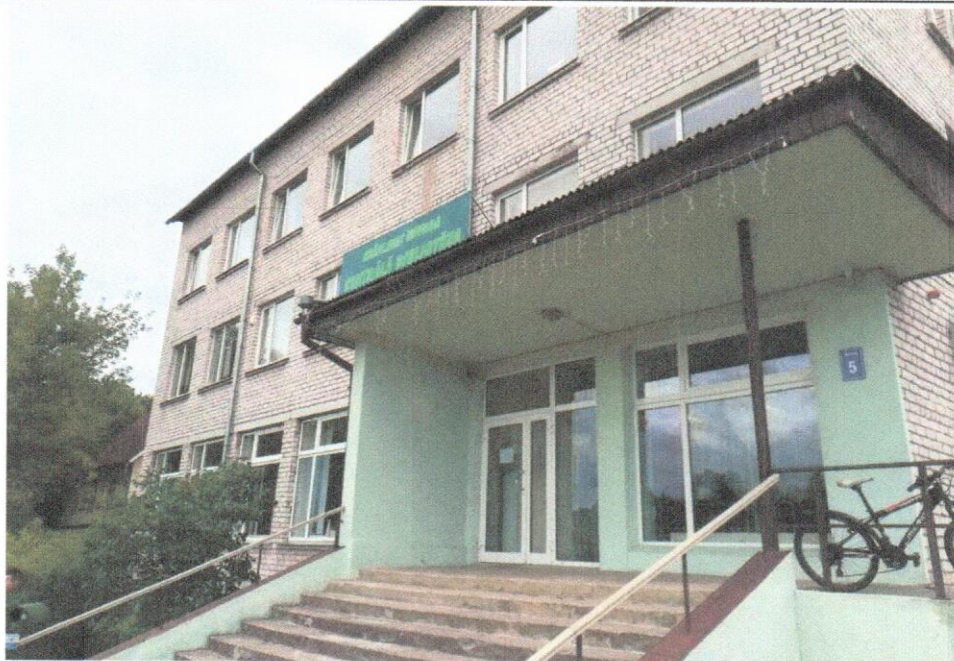
Galvenā ieejā ir izbūvēta PVC konstrukcijas vitrīna, kas saskaņā ar invatarizācijas datiem izbūvēta loga vietā. (skat. att. Nr.34.). Pagalma pusē ir četras ārdurvis, vienas durvis ir aizmūrētas no iekšpuses. Tās ir gan PVC gan koka konstrukcijas ārdurvis. Ēkas iekšdurvis ir no dažādiem materiāliem (metāla, koka, PVC).

34.att. Pārbūvētais ieejas mezgls. Durvis iebūvētas loga vietā un izbūvēts, visdrīzāk, jauns jumtiņš.

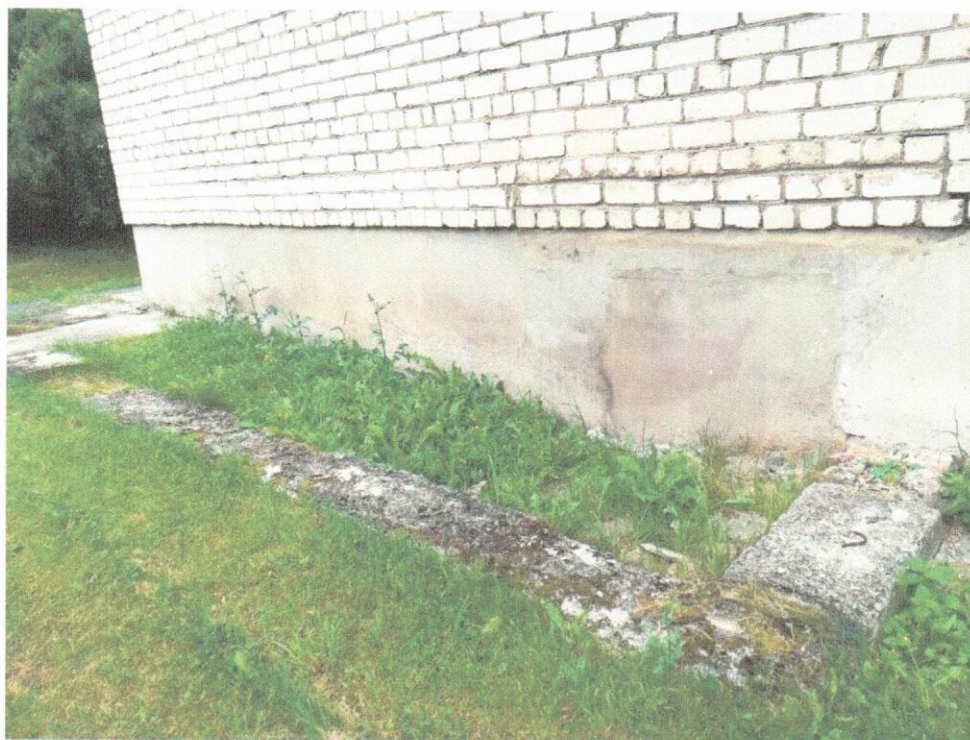
Ēkai sākotnēji bija ārdurvis cokolstāva ēkas gala sienā, kas dotajā brīdī ir aizmūrētas un kāpņu bedre aizbērtā (skat. att. Nr.35.).

35.att. Aizmūrētas durvis ēkas ZA galasienā uz ieeju cokolstāvā. Kāpņu bedre aizbērtā.

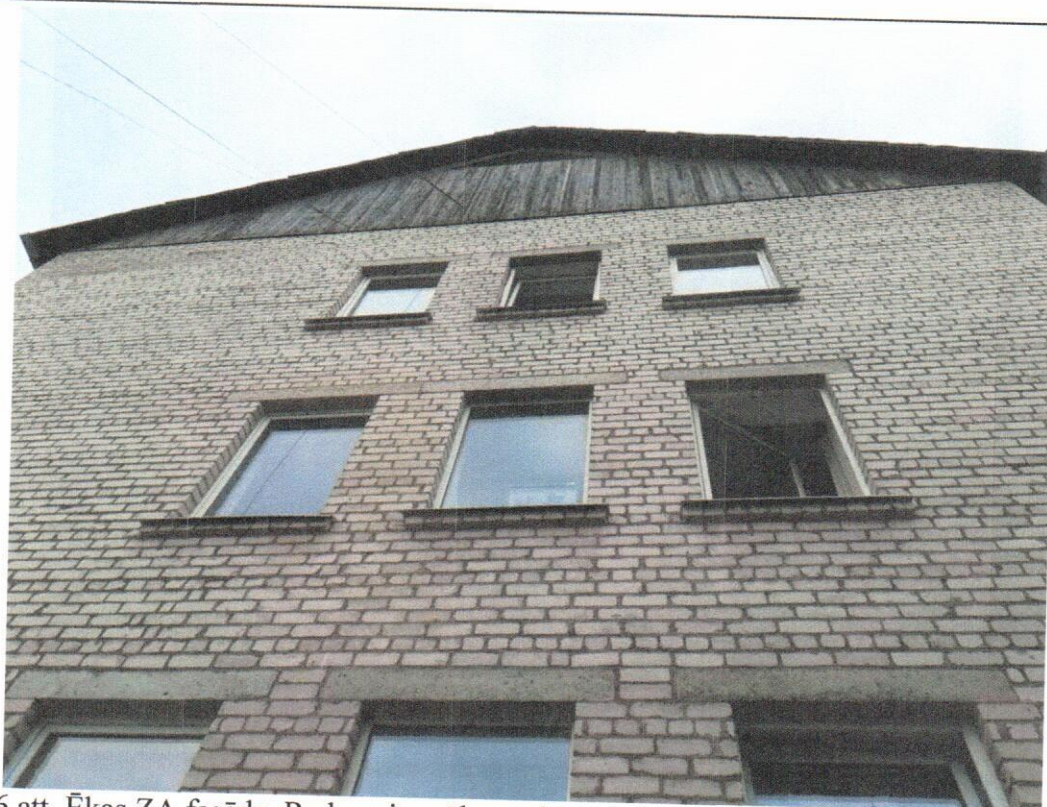
36.att. Ēkas ZA fasāde. Redzami no ēkas celšanas brīža iebūvēti logi ar gatavām betona pārsedzēm, kuri nav parādīti uzrādīti inventarizācijas plānos. Tas uzskatāms par inventarizācijas kļūdu nevis patvaļīgu būvniecību.

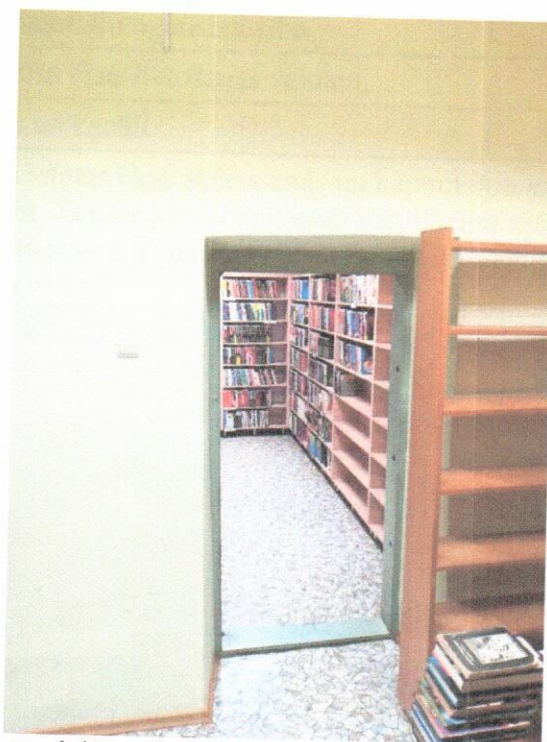
Logi balti PVC konstrukcijas (skat. att. Nr.36). Vizuāli labā stāvoklī. Atsevišķas durvju ailas neatbilst evakuācijas ceļa noteiktajam ailu un sliekšņa augstumam saskaņā ar LBN 201-15 "Būvju ugunsdrošība" punktu 5. Evakuācijas ceļi un izejas (skat. att. Nr.37., 38.).

37.att. Durvis uz grāmatu glabātuvi ar augstumu 1,91, kas neatbilst minimālā evakuācijas ceļa augstuma prasībām.

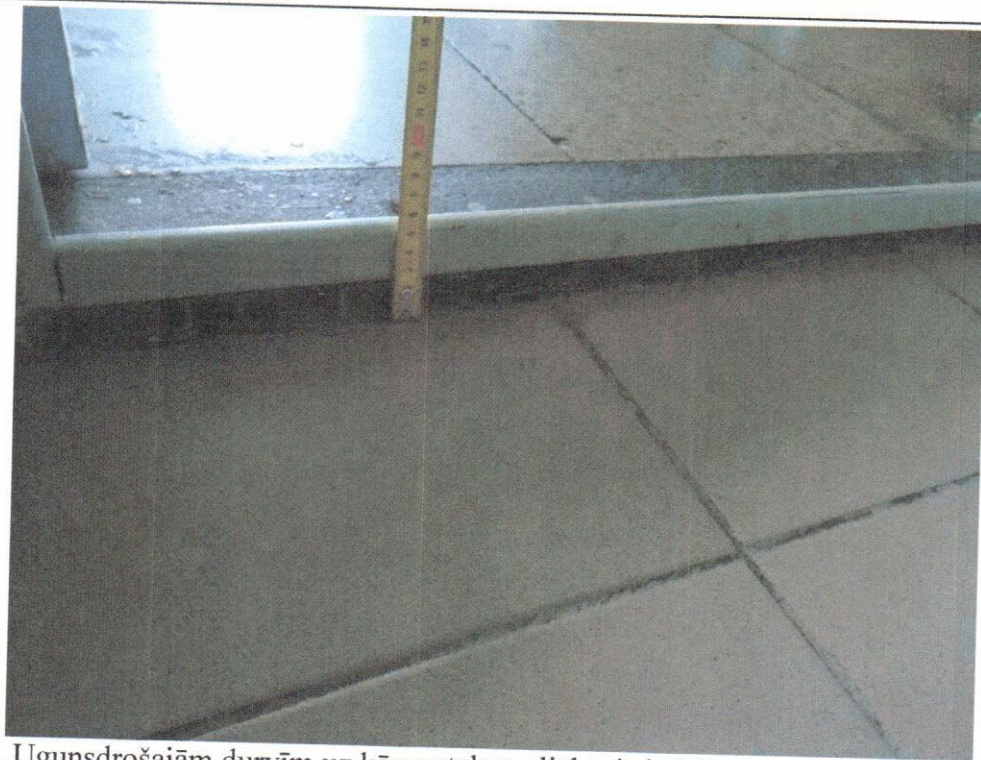
38.att. Ugunsdrošajām durvīm uz kāpņu telpu, sliekšnis ir 5,5 cm augsts, kas neatbilst būvju ugunsdrošības normai (2,5cm).

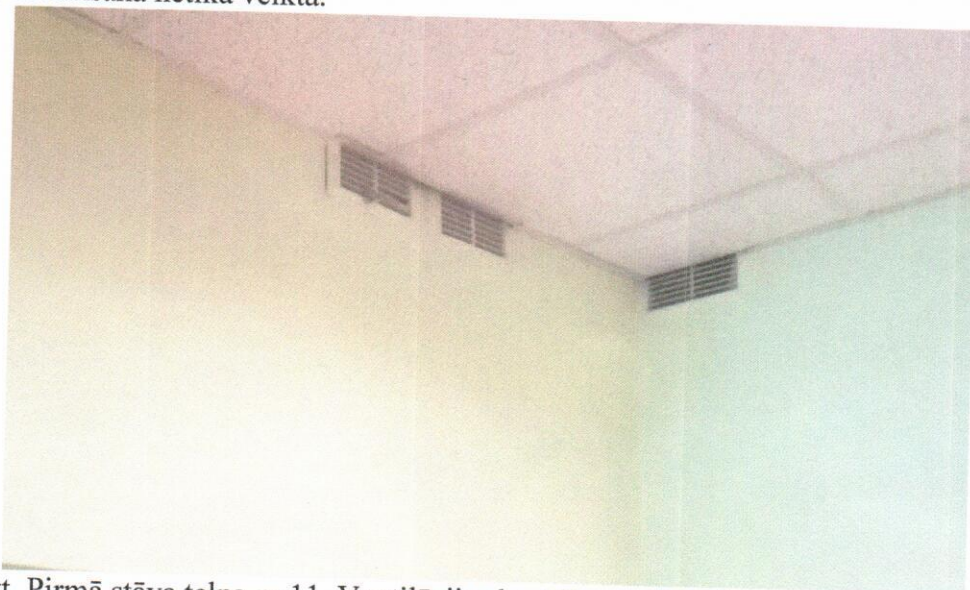
Ventilācijas šahtas izvietotas ēkas šķērssienās un kāpņutelpu sienās (skat.att.Nr.39.) Kanāli izvadīti uz bēniņiem. Tur šie kanāli apkopoti ventilācijas ejās un ar papildus mūrētiem kanāliem izvadīti virs jumta seguma (skat. att. Nr.40). Sīkāka ventilācijas kanālu tehniskā stāvokļa noteikšana netika veikta.

39.att. Pirmā stāva telpa nr.11. Ventilācijas kanāli neparādās inventarizācijas plānos.
