**NEDZĪVOJAMA ĒKA**

Dīķu ielā 5, Krāslavā

## **TEHNISKĀS APSEKOŠANAS ATZINUMS**

**Nr.3-08/2018**

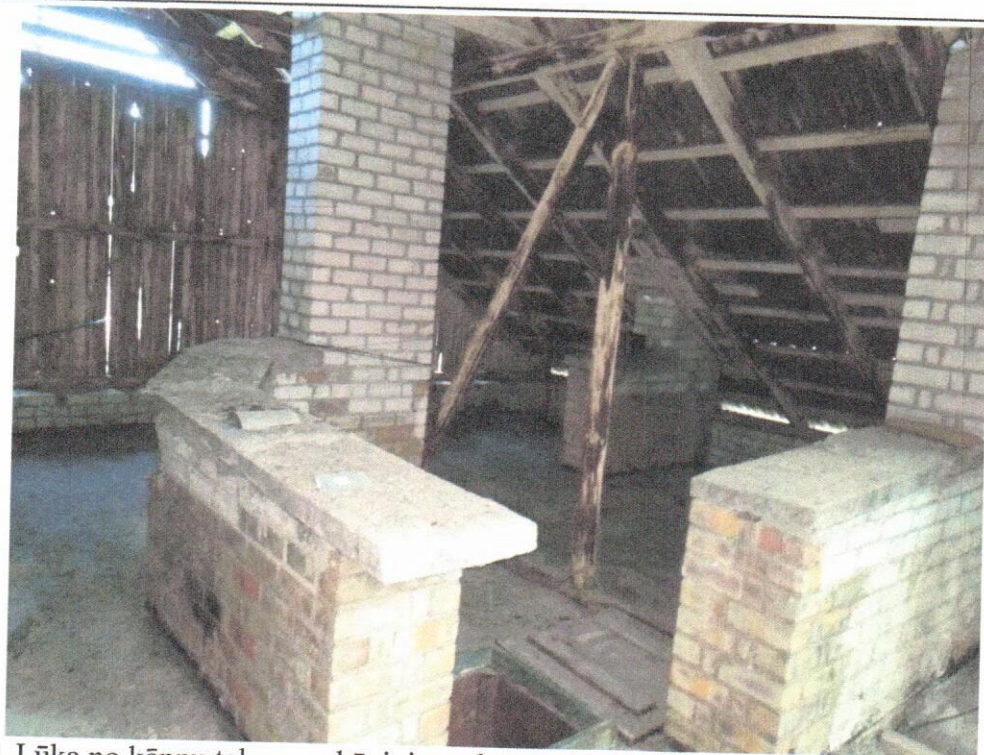
40.att. Lūka no kāpņu telpas uz bēniņiem ēkas austrumu daļā. Piebūvēti, pagarināti ventilācijas kanāli, kas ir savienoti ventilācijas ejās un izvadīti virs jumta seguma. Frontonu aizšuvums ar šķirbām.

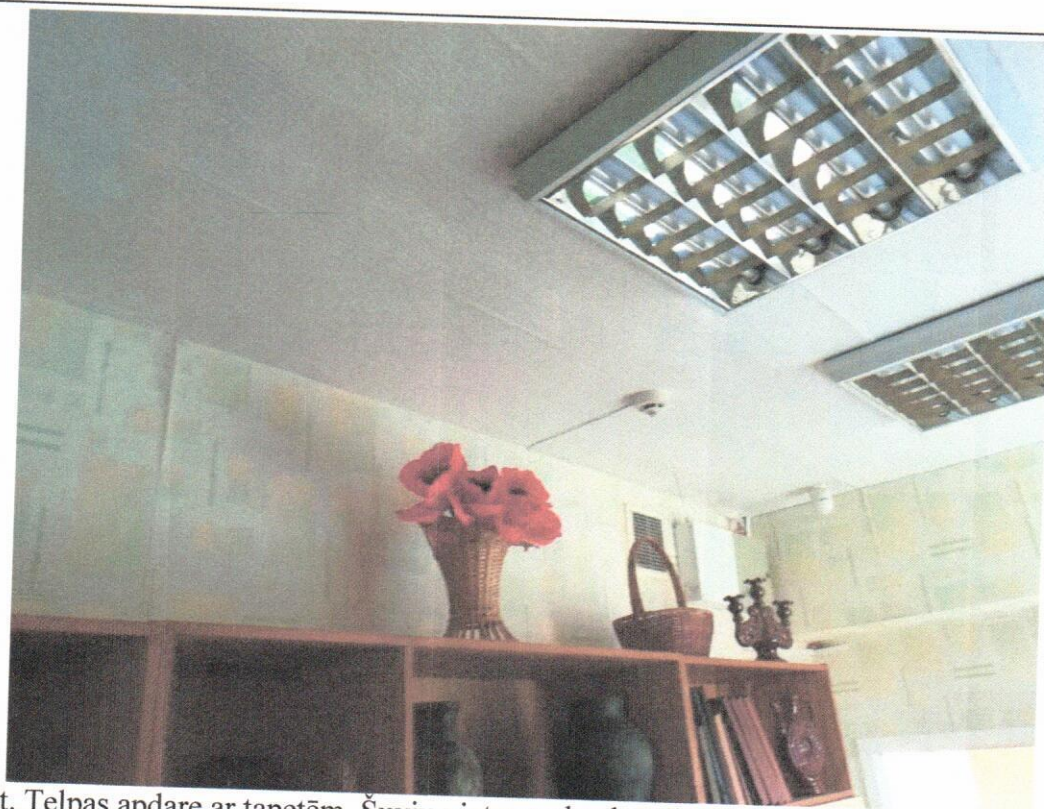
42.att. Telpas apdare ar tapetēm. Šuvju vietas nedaudz atlipušas.

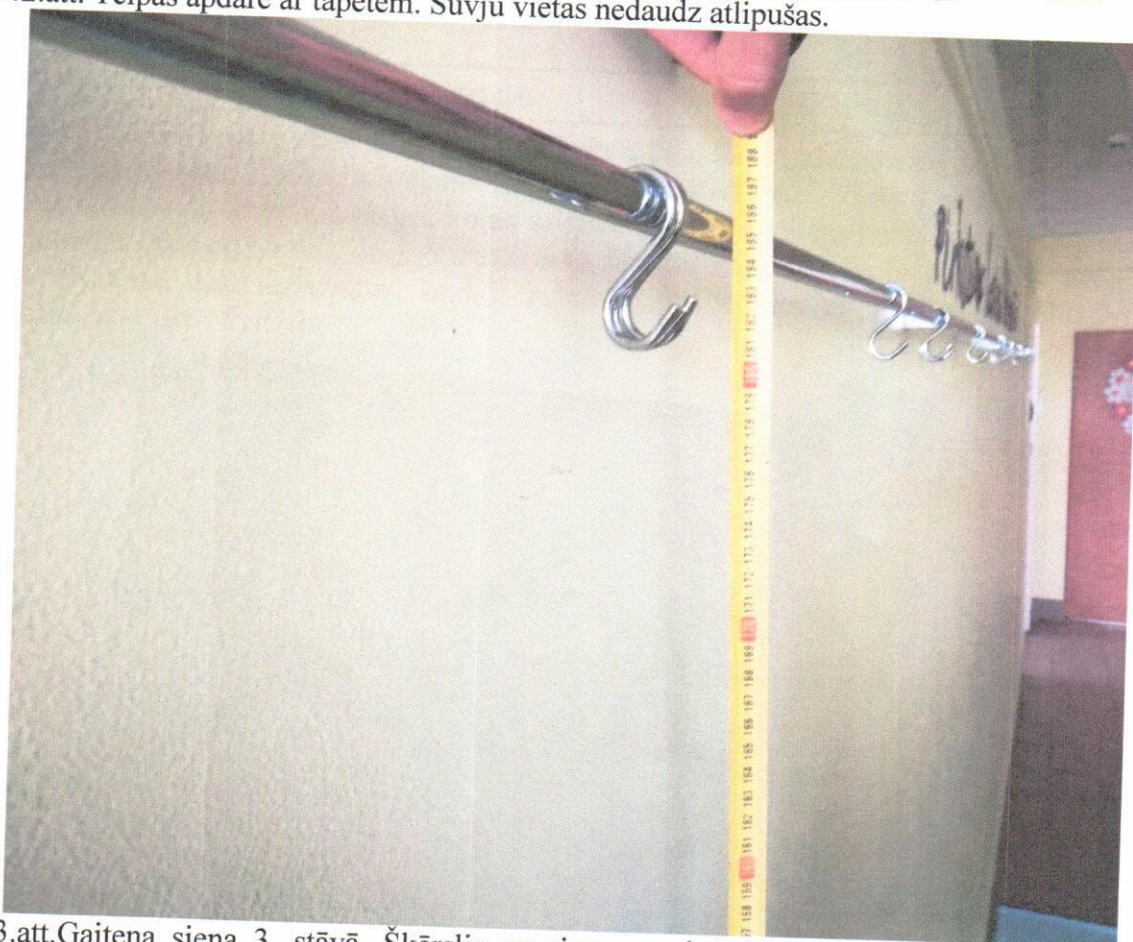
Apdare vizuāli lielākoties labā stāvoklī. Vizuāli defekti netika konstatēti. Atsevišķās vietās nav ievēroti evakuācijas izejas parametri (skat. att. Nr.43.)

43.att. Gaiteņa siena 3. stāvā. Šķērslis uz sienas evakuācijas ceļā līdz augstumam 2m (augstums līdz kuram nedrīkst atrasties šķēršļi evakuācijas ceļā saskaņā ar Būvju ugunsdrošības noteikumiem Nr. 146).

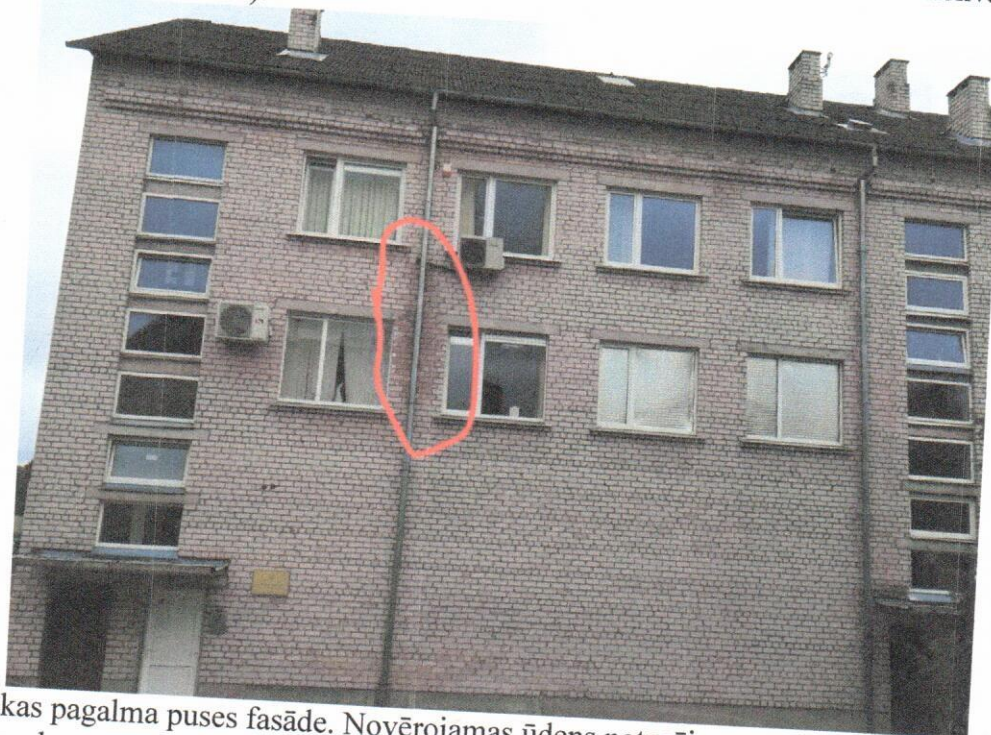
45.att. Ēkas pagalma puses fasāde. Novērojamas ūdens notecējuma pēdas 2.stāva līmenī. Arī uz mūra dzegas redzami samitrinājuma plankumi, kuru iemesls varētu būt bojājais jumta segums.

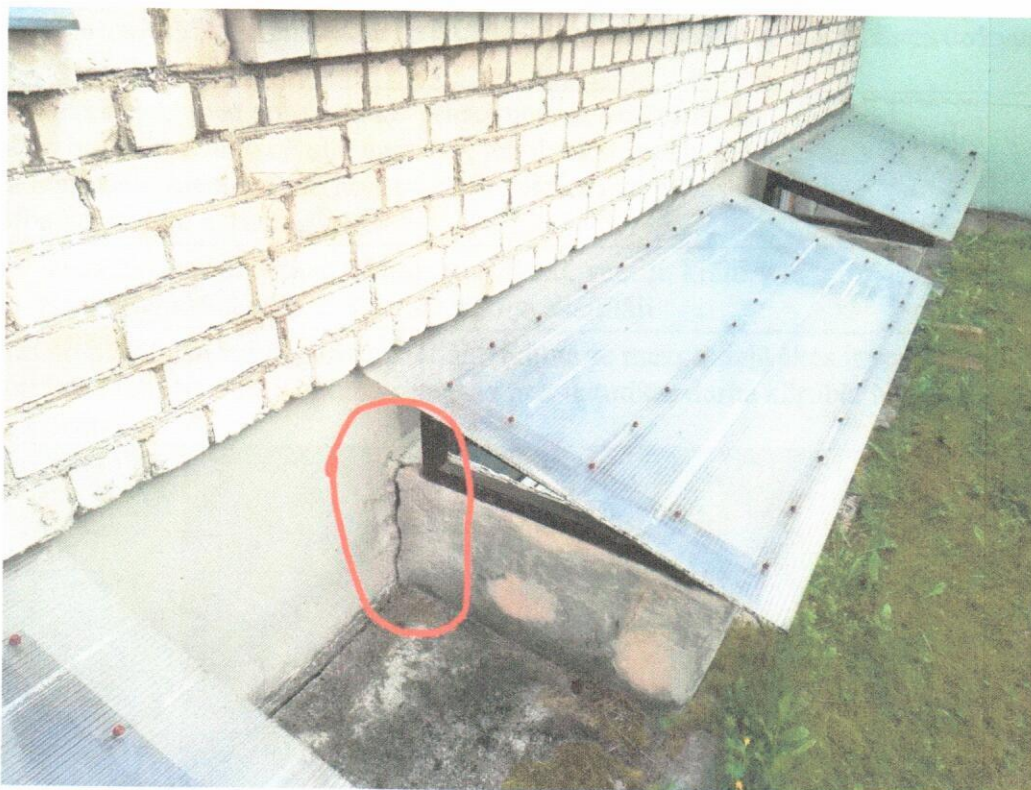
46. att. Betonēta ēkas apmale. Pagraba logiem izbūvētas betonētas bedres, nosegtas ar caurspīdīgām polikarbonāta loksņēm. Gandrīz visām cokolstāva logu betonētajām bedrēm ir atdalījies betonējums no pamata.

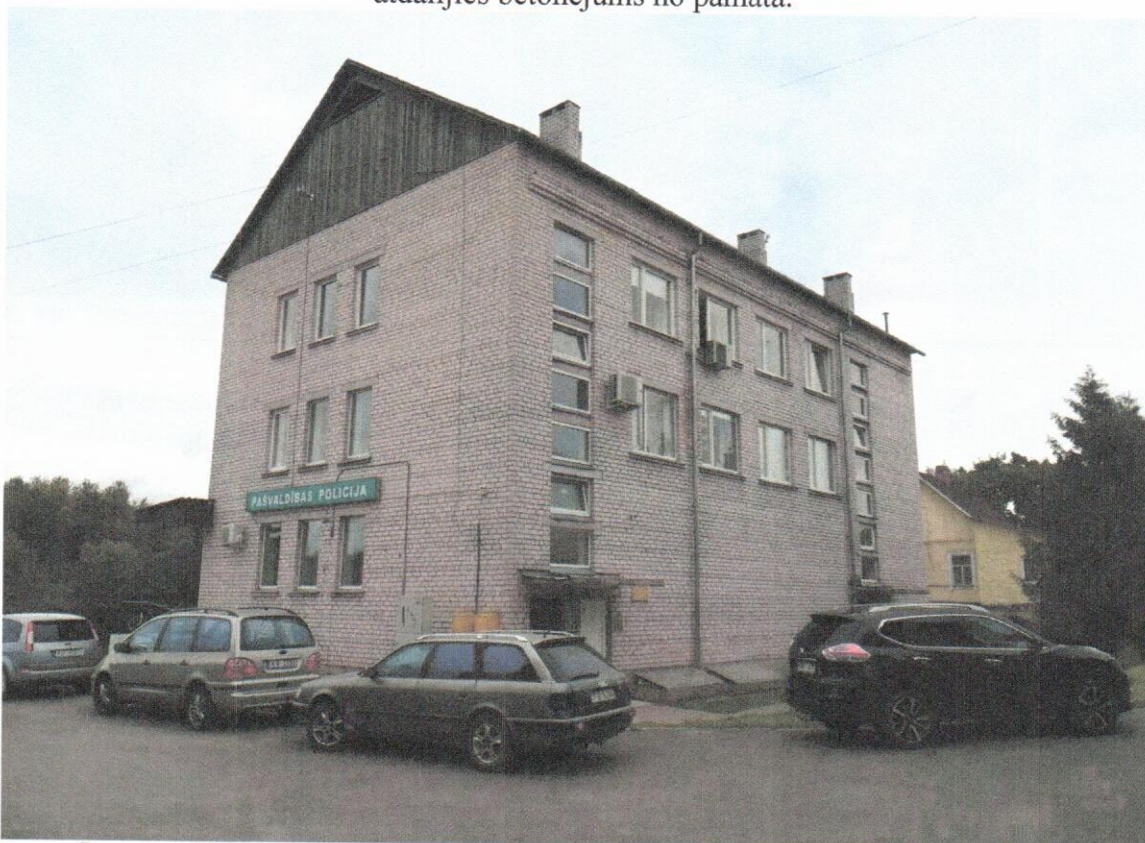
Fasādes ārējo apdari veido ēkas silikātķieģeļu mūris. Ēkas galvenās ieejas fasādes daļa ir apmesta un krāsota. Apdare vērtējama kā gandrīz labā stāvoklī. Vietām nelielas plaisas un redzamas ūdens notecējuma pēdas, kuras saistītas ar kādreizējiem lietus tekņu vai palodžu bojājumiem (skat.att.Nr.45., 46.). Vizuāli ēkas fasādes kopējo veidolu pasliktina divslīpju jumta frontona dēļu aizšuvums, kurš ir nekrāsots, nolietojies un ieklāts nekvalitatīvi ar šķirbām (skat. att. Nr. 47.).

47. att. Ēkas kopskats no pagalma puses. Ēkas frontona apšuvums ar nekrāsotiem dēļiem, kas pazemina ēkas vizuālo stāvokli.
