Būves tehniskās apsekošanas atzinums

Jēkabpils pilsētas aizsargdambis (uzbērums)

1.	Būves nosaukums un atrašanās vieta
	Jēkabpils pilsētas kreisā (5,2km) un labā (1,2km) krasta aizsargdambji (uzbērums)
2.	Būves īpašnieks vai tiesiskais valdītājs
	Jēkabpils novada pašvaldība, reģ.Nr. 90000024205, Brīvības iela 120, Jēkabpils, Jēkabpils novads

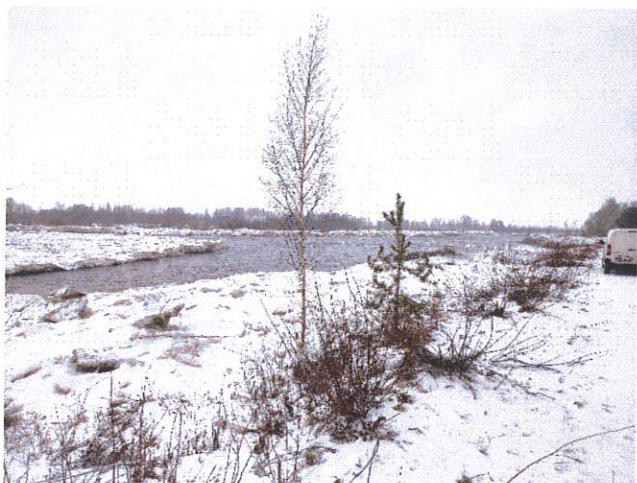
Sakas upes paliena. Dambis nav izteikts.

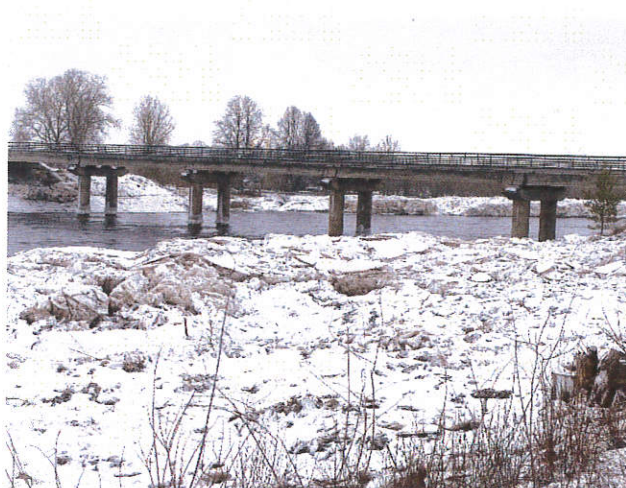
Tilts pāri Sakai. Palienas daļā uzkrājušies ledus gabali.

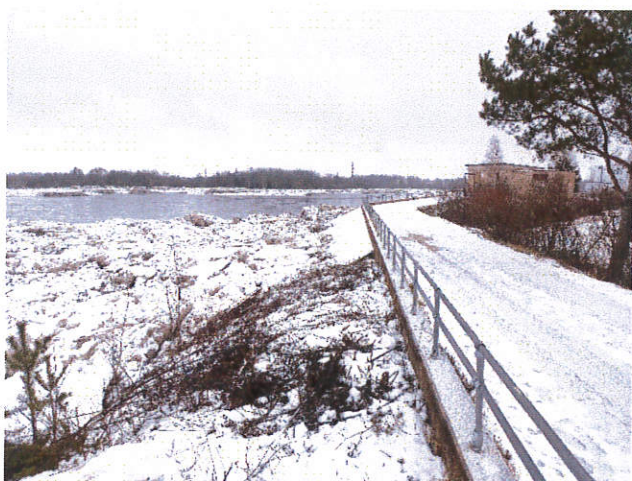
Daugavas krasts pie Zvanītāju ielas.

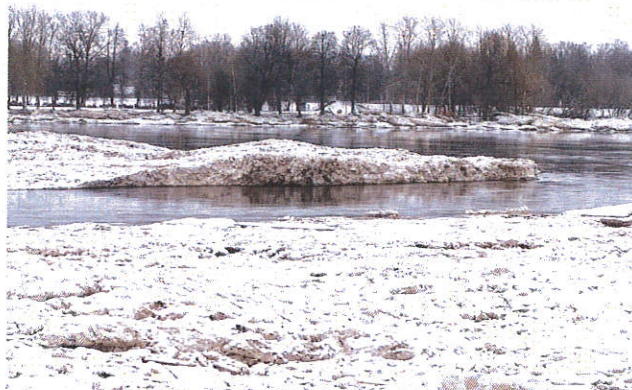
Uz Daugavas krācēm uzķērušies ledus sanesumi. Pret Seces ielu.

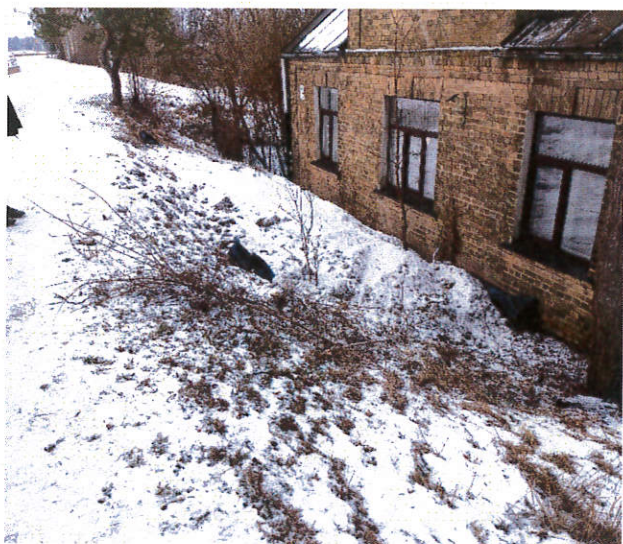
Plaviņu iela 72, grunts piebērumš līdz ēkas sienai.

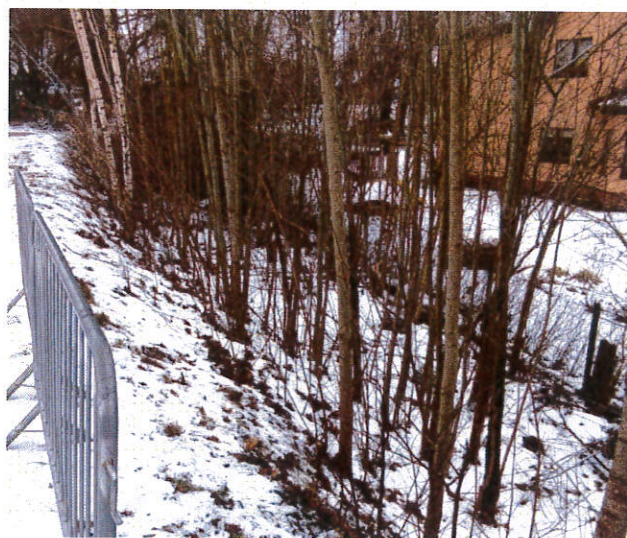
Iekšējā nogāze ar slīpumu 1:2, un ēkas pietiekamā attālumā.

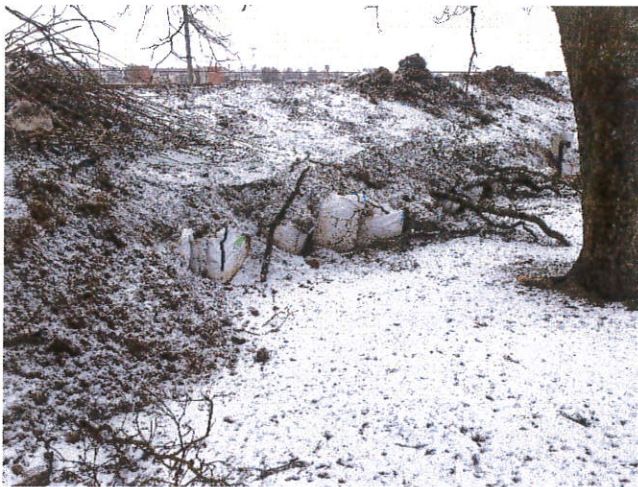
Nogāzes stiprinātas ar smilšu maisiem.

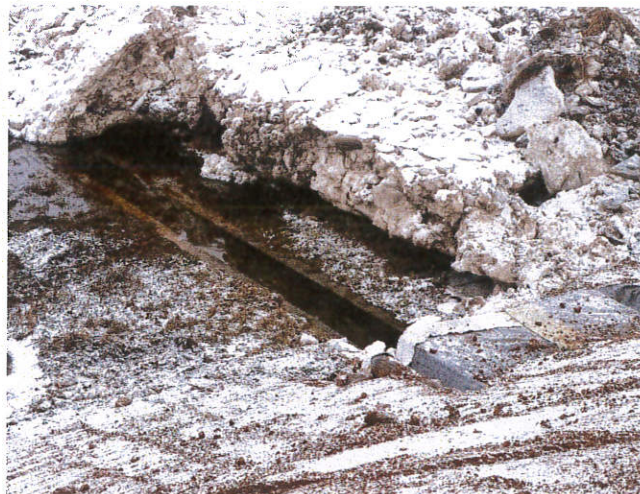
Pastāvošā ūdens izlaide Daugavā.

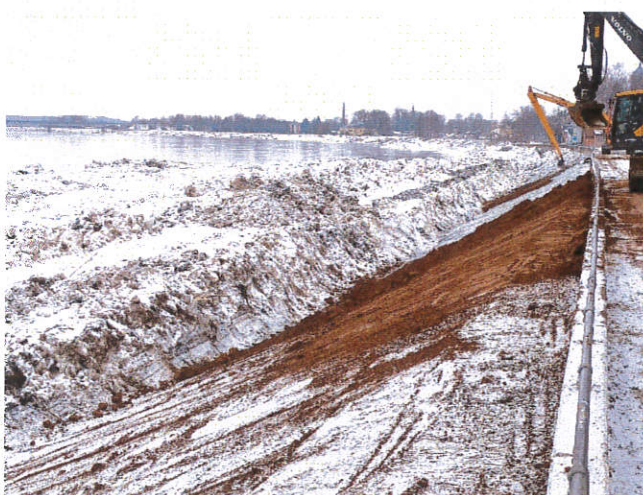
Nogāze stiprināta ar bentonītmāla paklāju un piebērumu.

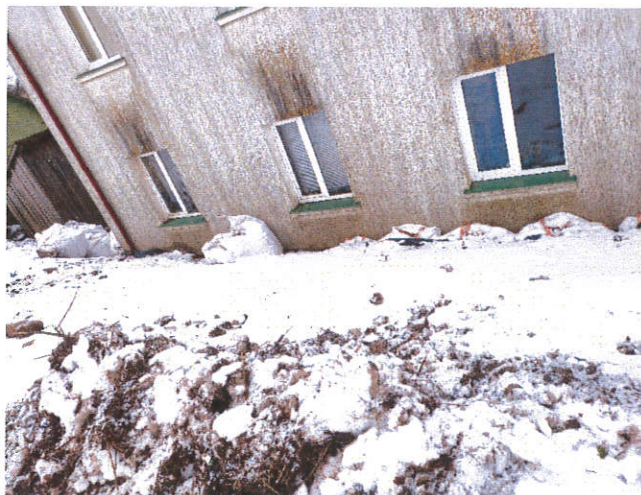
Nogāzes stiprinātas ar grunts piebērumiem aiziet līdz ēkām.

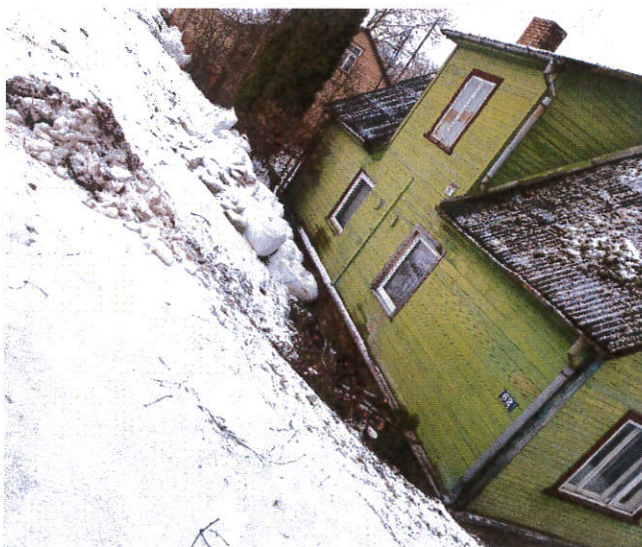
Nogāze stiprināta ar grunts piebērumu, Pļaviņu ielā 62.

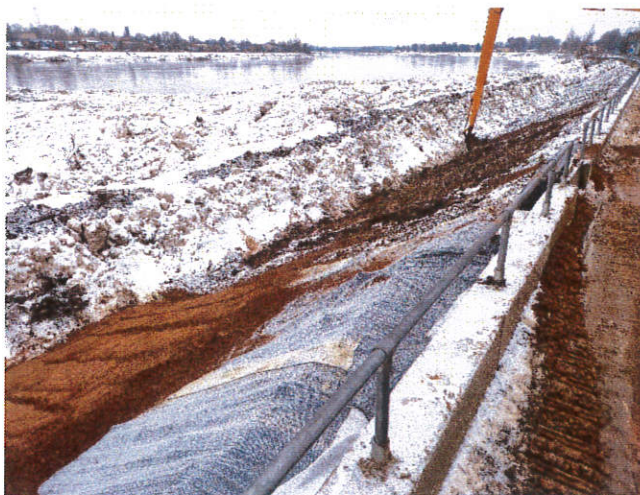
Slapjās nogāzes stiprinājums ar bentonītmāla paklāju.

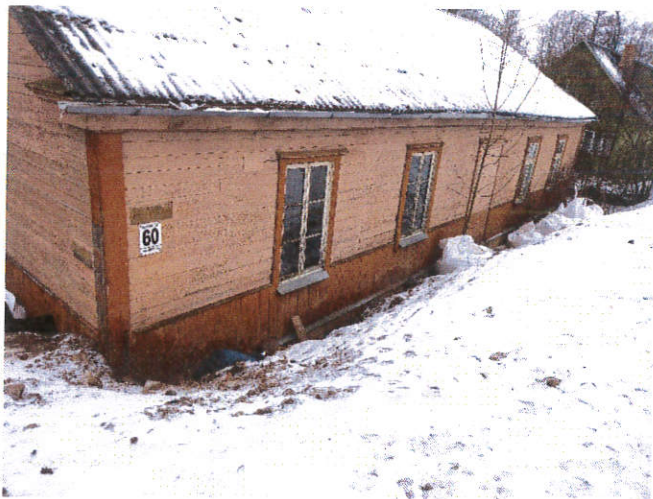
Sausās nogāzes stiprinājums ar grunts piebērumu.

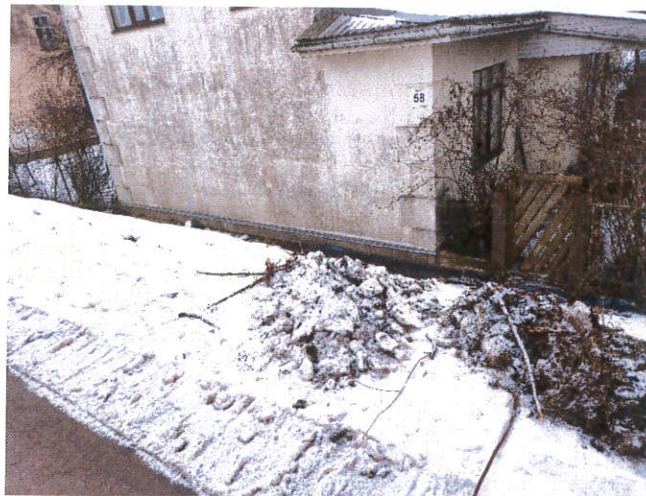
Sausās nogāzes stiprinājums ar grunts piebērumu.

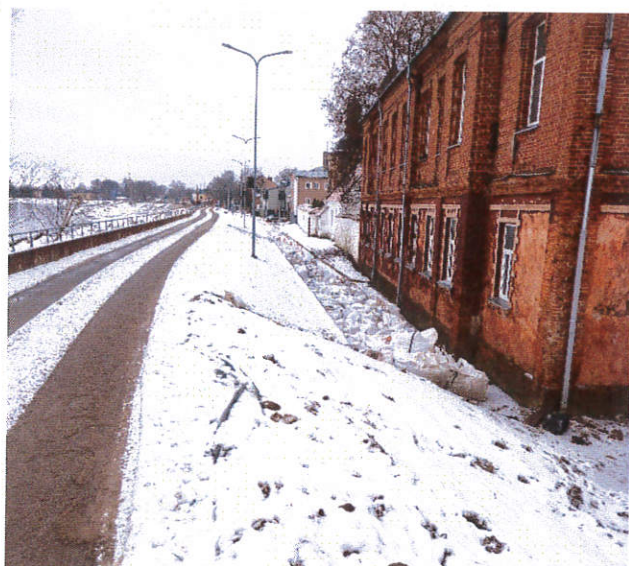
Betona sienas stiprinājums ar smiltīm pildītiem maisiem.

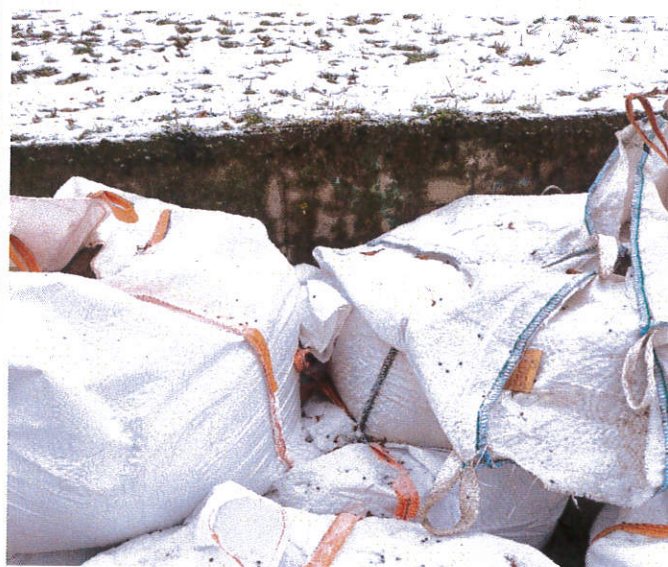
Smilšu maiši nepieļāva nedz sufoziju nedz brīvu ūdens izplūšanu.

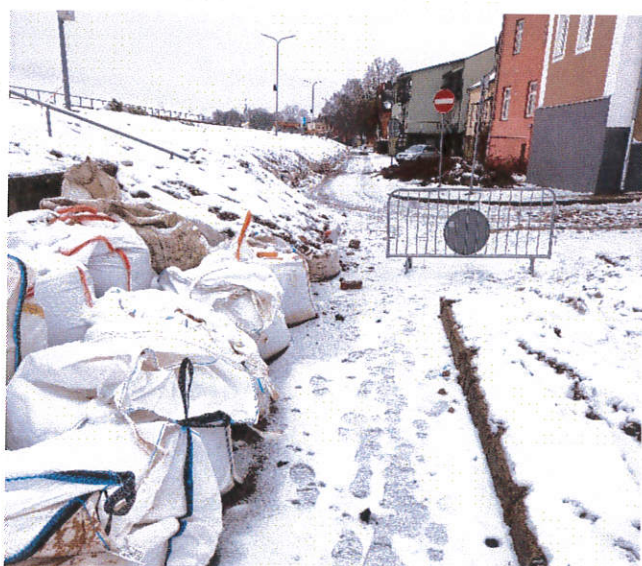
Ar smilšu maišiem nostiprināts posms.

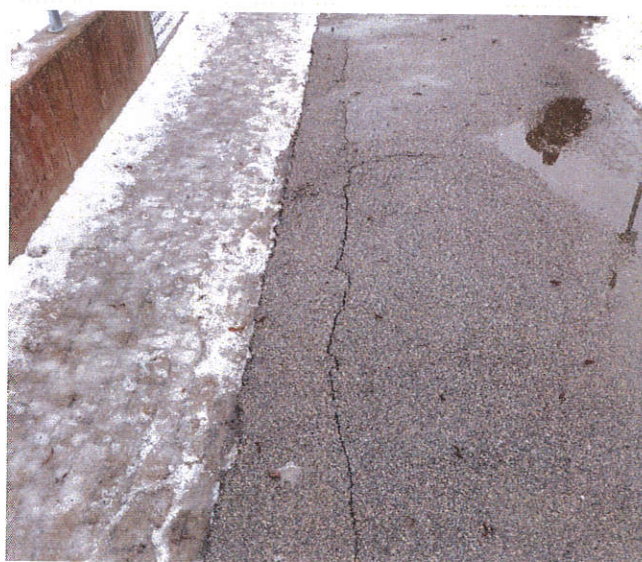
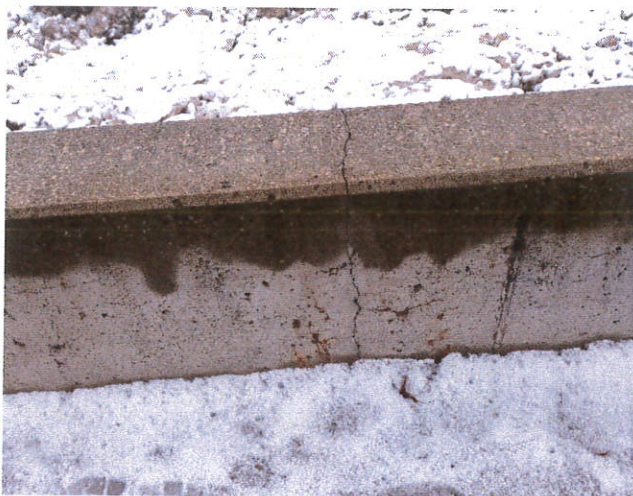
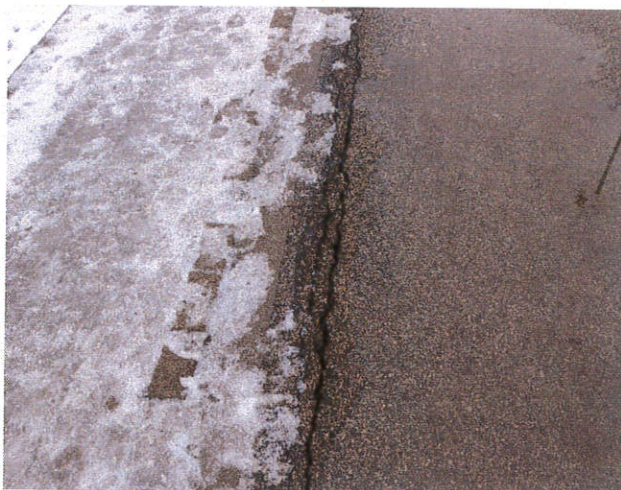
Kreisā krasta dambis – 5,2km uzbūvēts no hidrotehniskajai būvei nepiemērotiem materiāliem, bez pienācīgas pamatnes sagatavošanas. Pie ilgstoša dambja piesātinājuma ar ūdeni, tas zaudē savu noturību un ūdens depresijas līkne sausajā nogāzē izplūst virs zemes virsmas atzīmēm. Tas rada sufozijas (izskalošanas) draudus. Nav aprēķināts pavasara palu maksimālais ūdens līmenis, ar 1% nodrošinājumu, ņemot vērā pēdējo gadu ūdens līmeņus Daugavā. Patreiz dambja virsas atzīmes svārstas no 82,89m pie pagrieziena uz Sakas upi līdz 84,05m zem Jēkabpils tilta, un 83,64m pie Zvejnieku ielas. Jāņem vērā, ka ūdens pilsētas teritorijā ieplūda pa pilsētas teritoriju: pa plaisainā dolomīta garenvirziena plaisām. Pie ilgstošiem augstiem pavasara palu ūdens līmeņiem, uzbēruma ķermenis piesātinās ar ūdeni un sākas izskalošana (sufozija) sausajā nogāzē. Pēc 2007. gadā veiktajiem inženierģeoloģiskās izpētes materiāliem uzbērums veikts no dažāda materiāla. Pārsvārā tie ir dolomīta milti ar šķembu un smilts sajaukumu, vietām ar mālainas grants oļu un akmeņu starpkārtām. Pamatni veido granšainas grunts ar oļiem un akmeņiem, dolomīta šķembas. Šāds pamatnes grunts sastāvs ir viens no pastiprinātas filtrācijas iemesliem. Plaisājums uzbēruma ķermenī norāda uz nevienmērīgu sēšanos, kas novērojama lokāli.

Nevienmērīgas sēšanās rezultātā parādījušās plaisas.

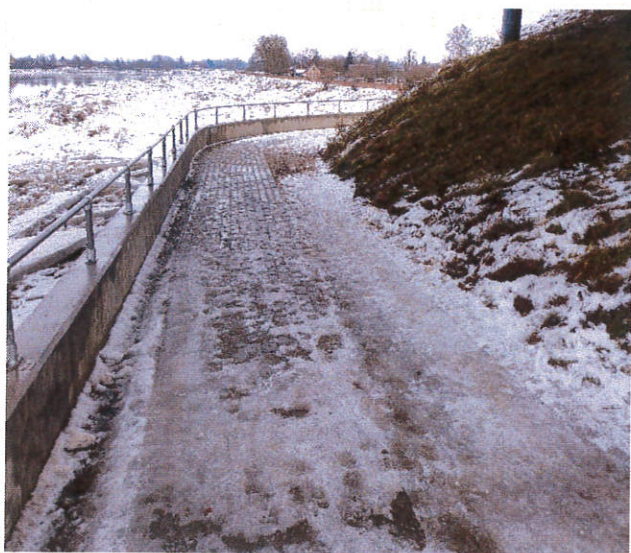
Tilta pār Daugavu apakša. Dambja bērumš ir apmierinošs.

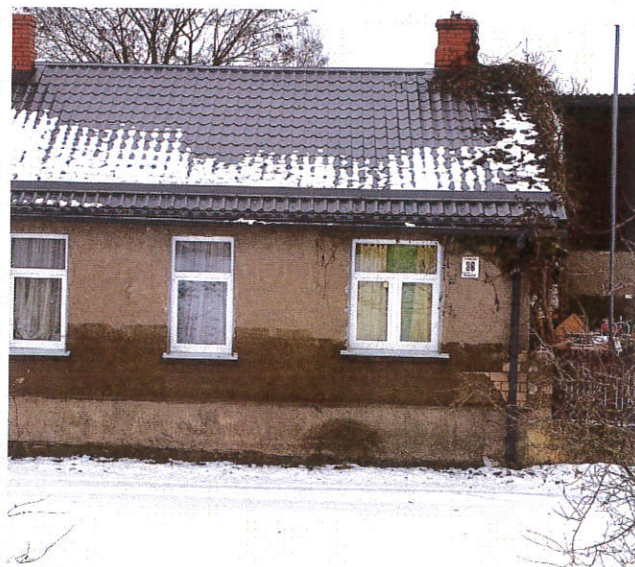
Ūdens līnija redzama uz ēkas sienas.

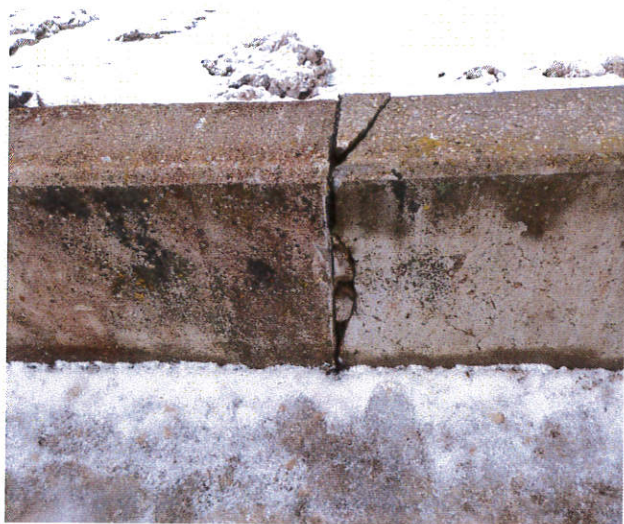
Sēšanās rezultātā deformēta šuve.

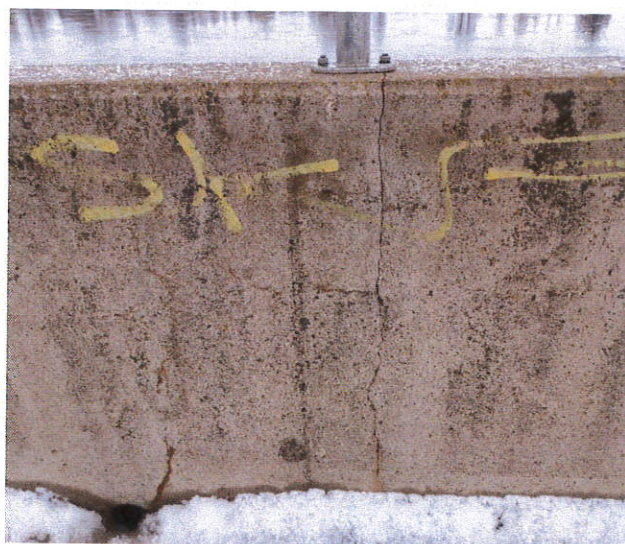
Vertikāla caurejoša plaisa, radusies sēšanās rezultātā.

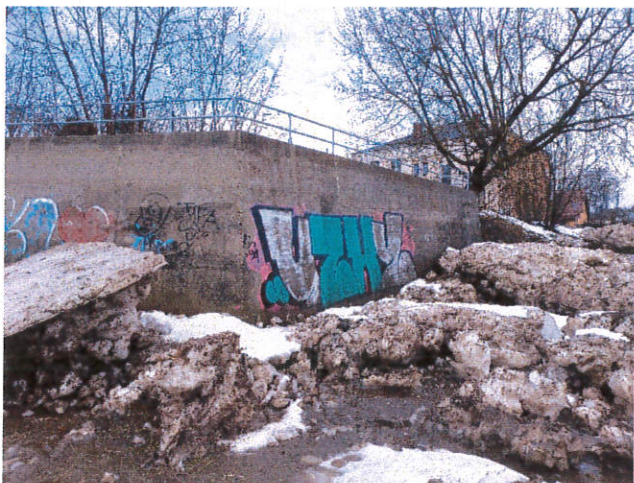
Labā krasta betona siena atrodas apmierinošā stāvoklī.

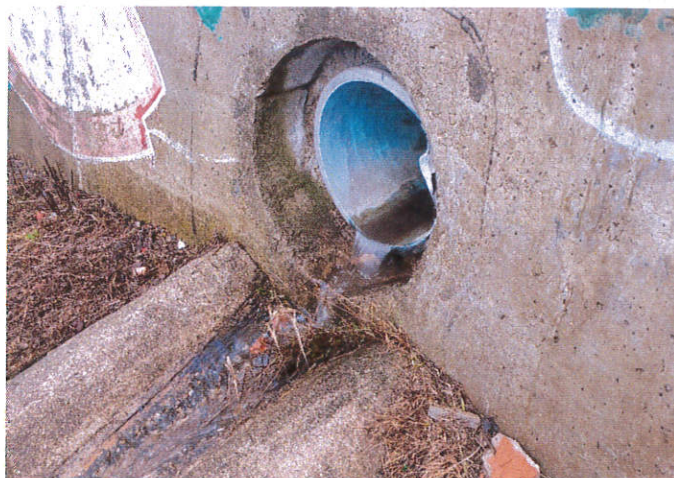
Lietus kanalizācijas iztekas bez vienvirziena vārstiem.

Labā krastā aizsargdambī stiprinājums izbūvēts no betona plāksnēm, tās enkurojot. Nostiprinājuma stāvoklis labs. Pie ilgstošiem augstiem ūdens līmeņiem Daugavā, ūdens pilsētas apbūves teritorijā ieplūda sufozijas rezultātā zemākajās vietās. Nav atrisināta lietusskanalizācijas izplūde Daugavā pie paaugstinātiem ūdens līmeņiem, jo ūdens ieplūst pilsētas teritorijā pa kanalizācijas kolektoriem. Jāizbūvē vienvirziena vārsti vai jānoslēdz izplūdes caurules uz appludinājuma laiku.

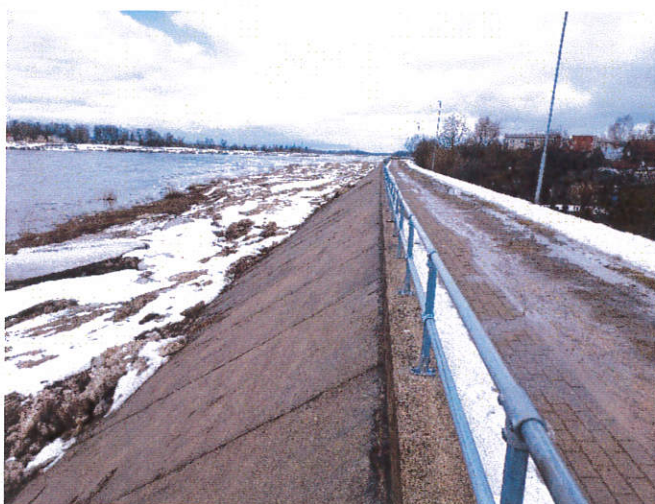
Labā krasta stiprinājums stāv bez izmaiņām. Ūdens pilsētas apbūves teritorijā ienācis pa plaisaino dolomīta slāni.

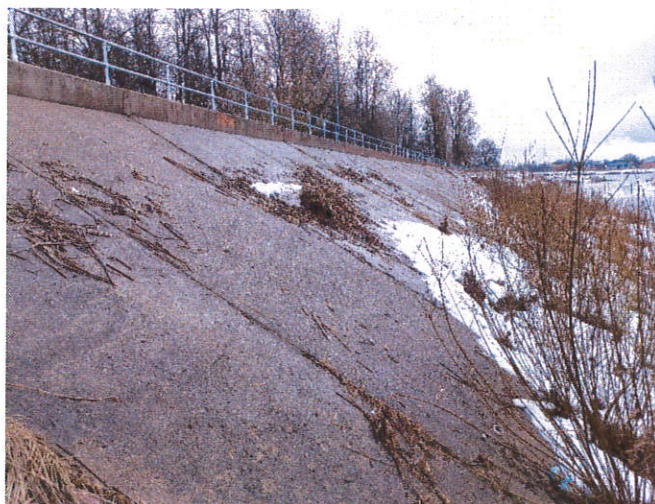
Betonējums izturējis ledus spiedienu un berzi.

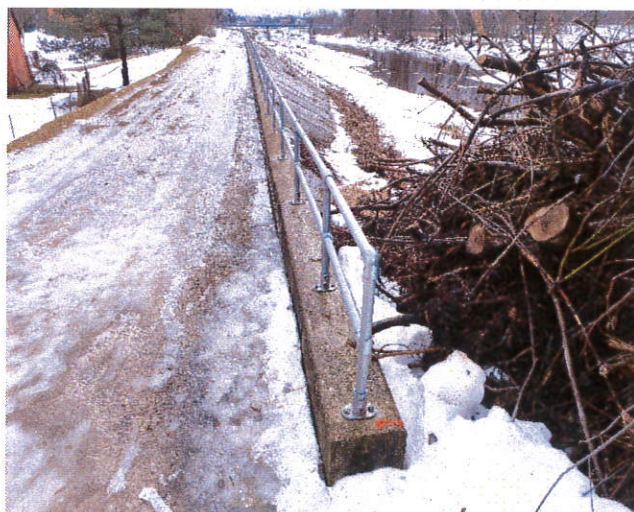
Betona sienas gals.
