## Kuldīgas novada būvvalde

### Atzinums par būves ekspluatācijas pārbaudi Nr. BIS-BV-15.1-2023-1694

Nosaukums	Kultūras nams, ēdnīca	 
Adrese	Planīcas iela 71, Kuldīga, Kuldīgas nov., LV-3301	
Būves ekspluatācijas piekritība		
Ekspluatēta	Netiek ekspluatēta	
Ir vidi degradējoša vai bojā ainavu	Jā	
Sagruvusi	Degradējošs būves ārējais veidols

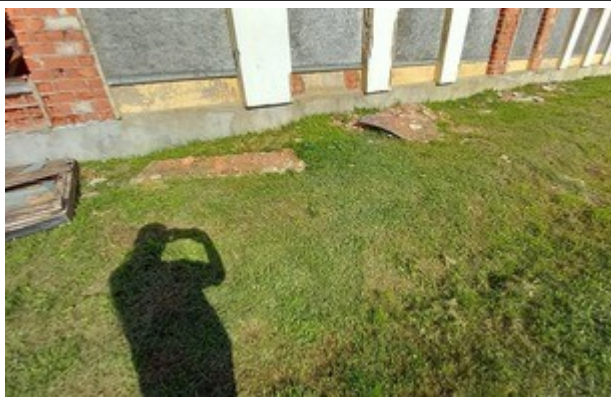
###### 5.1.1. Pamati

<p>Bojājumu veids: Nav nedrošuma pazīmes</p> <p>Konstrukcijas tips: 1105 Monolītais dzelzsbetons (lentveida)</p> <p>Konstrukcijas materiāli: 2307 Monolītais dzelzsbetons</p>

<p>Komentārs: Neveicot ēkas pamatu atrakšanu tos nav iespējams vizuāli apsekot. Ēkas cokola daļā vērojama mituma ietekme - apmetuma atdalīšanās.</p>

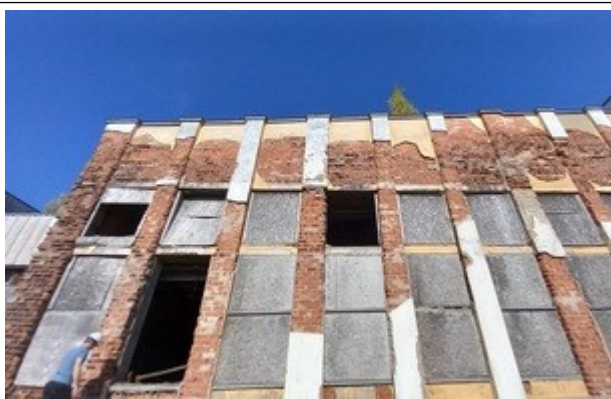
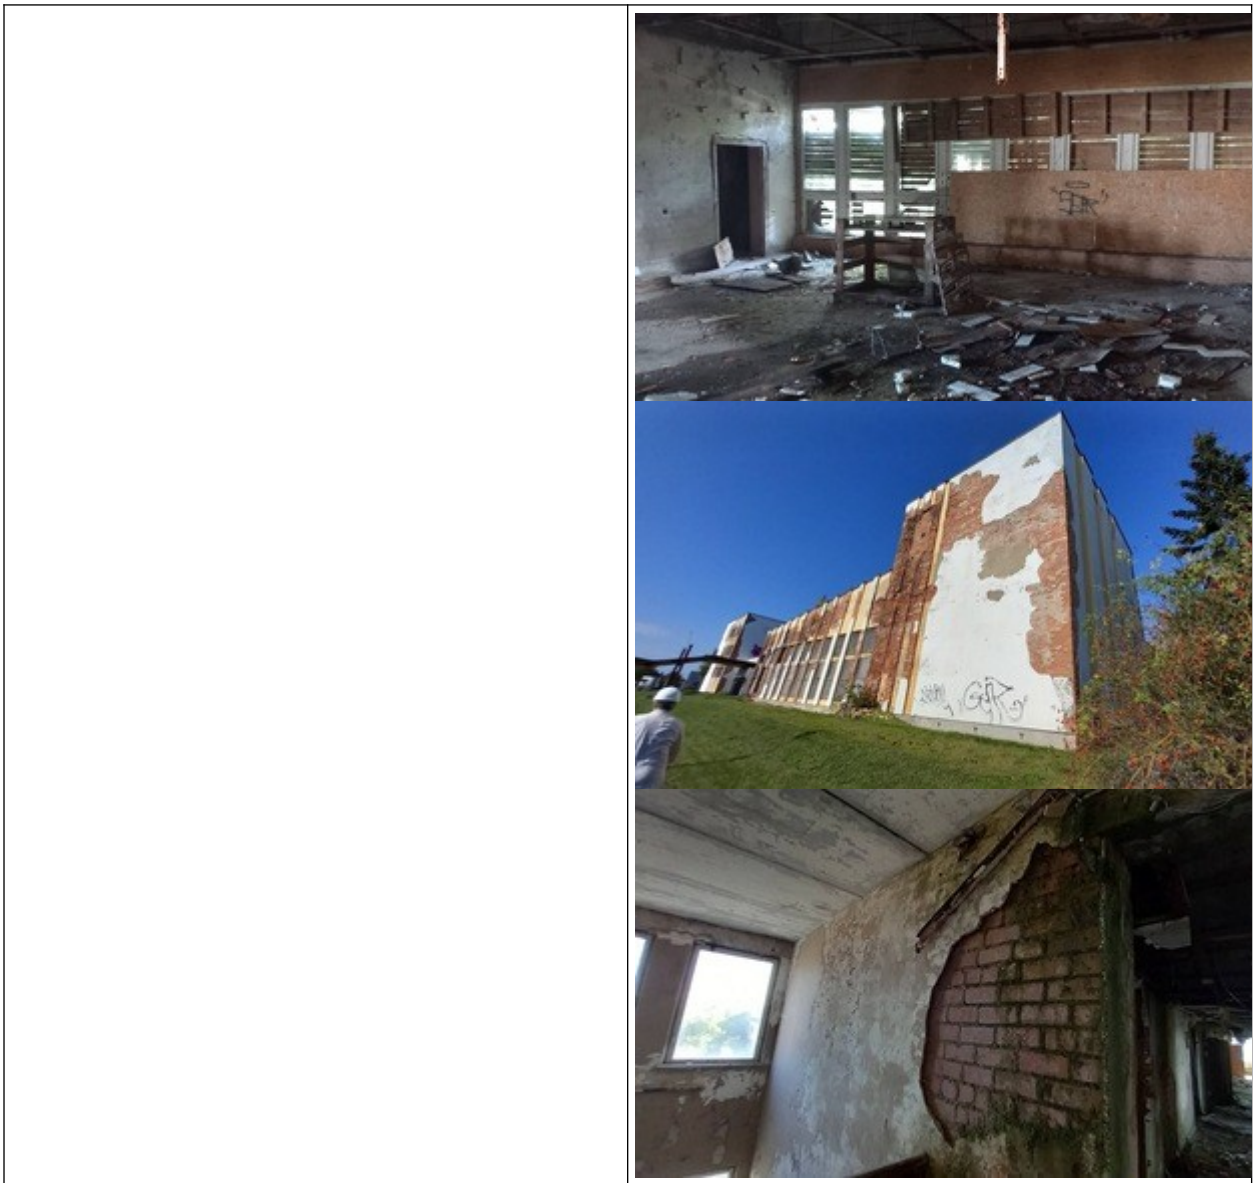
###### 5.1.2. Vertikālās konstrukcijas

<p>Bojājumu veids: Bojājumi, kas ietekmē drošumu</p> <p>Vērtējumi: Materiāla stāvoklis</p> <p>Konstrukcijas tips: 2103 Ķieģeļu mūris (2,5 ķieģeļu biezumā un biezāks)</p> <p>Konstrukcijas materiāli: 2907 Māla ķieģeļi</p>

<p>Komentārs: Ēkas ķieģeļu mūra ārsienu apmetums atsevišķās vietās pilnībā atdalījies no fasādes. Ēkas ķieģeļu sienas ir pakļautas laikapstākļu ietekmei, ķieģeļi ir sadalījušies un to atlūzas krīt ārpusē pie ēkas. Ēkas iekštelpās uz sienām plaši mitruma radīti bojājumi un izdrupumi.</p>

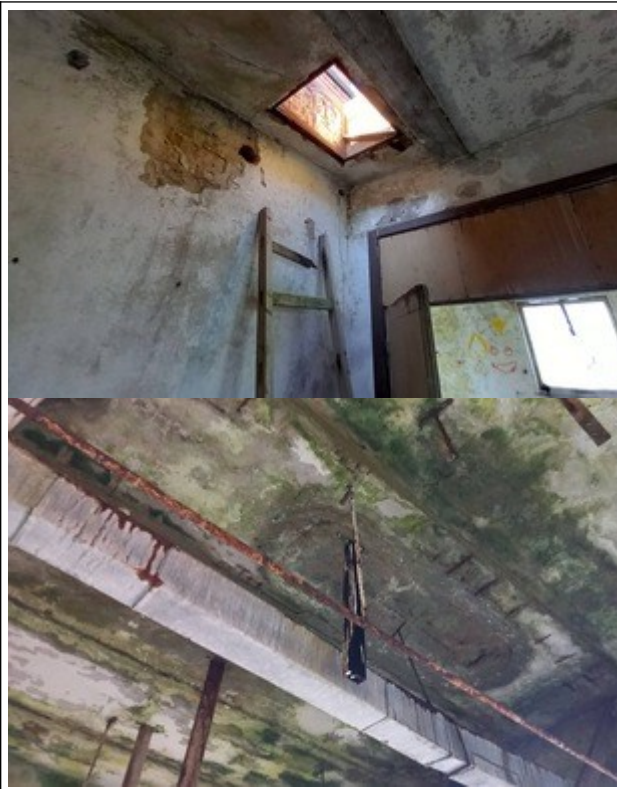
#### 5.1.4. Jumta konstrukcijas

<p>Bojājumu veids: Bojājumi, kas ietekmē drošumu</p> <p>Vērtējumi: Materiāla stāvoklis</p>	
<p>Komentārs: Ēkas iekšstelpās vērojami būvkonstrukciju bojājumi, kuru cēlonis ir ūdens iedarbība, kas iekļūst ēkā caur bojātu jumta segumu (ruberoīds) un caur ar skārda loksnēm pārklātām gaismas kastēm. Jumta segums ir ar koku un zāles apaugumu. Ēkas</p>

iekšņtelpās ir dzirdama ūdens pilēšana un tecēšana.

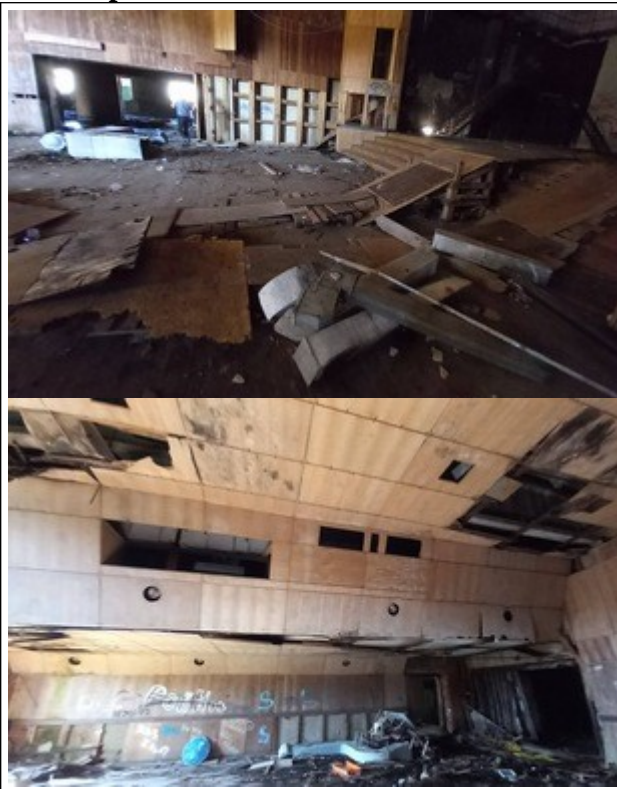
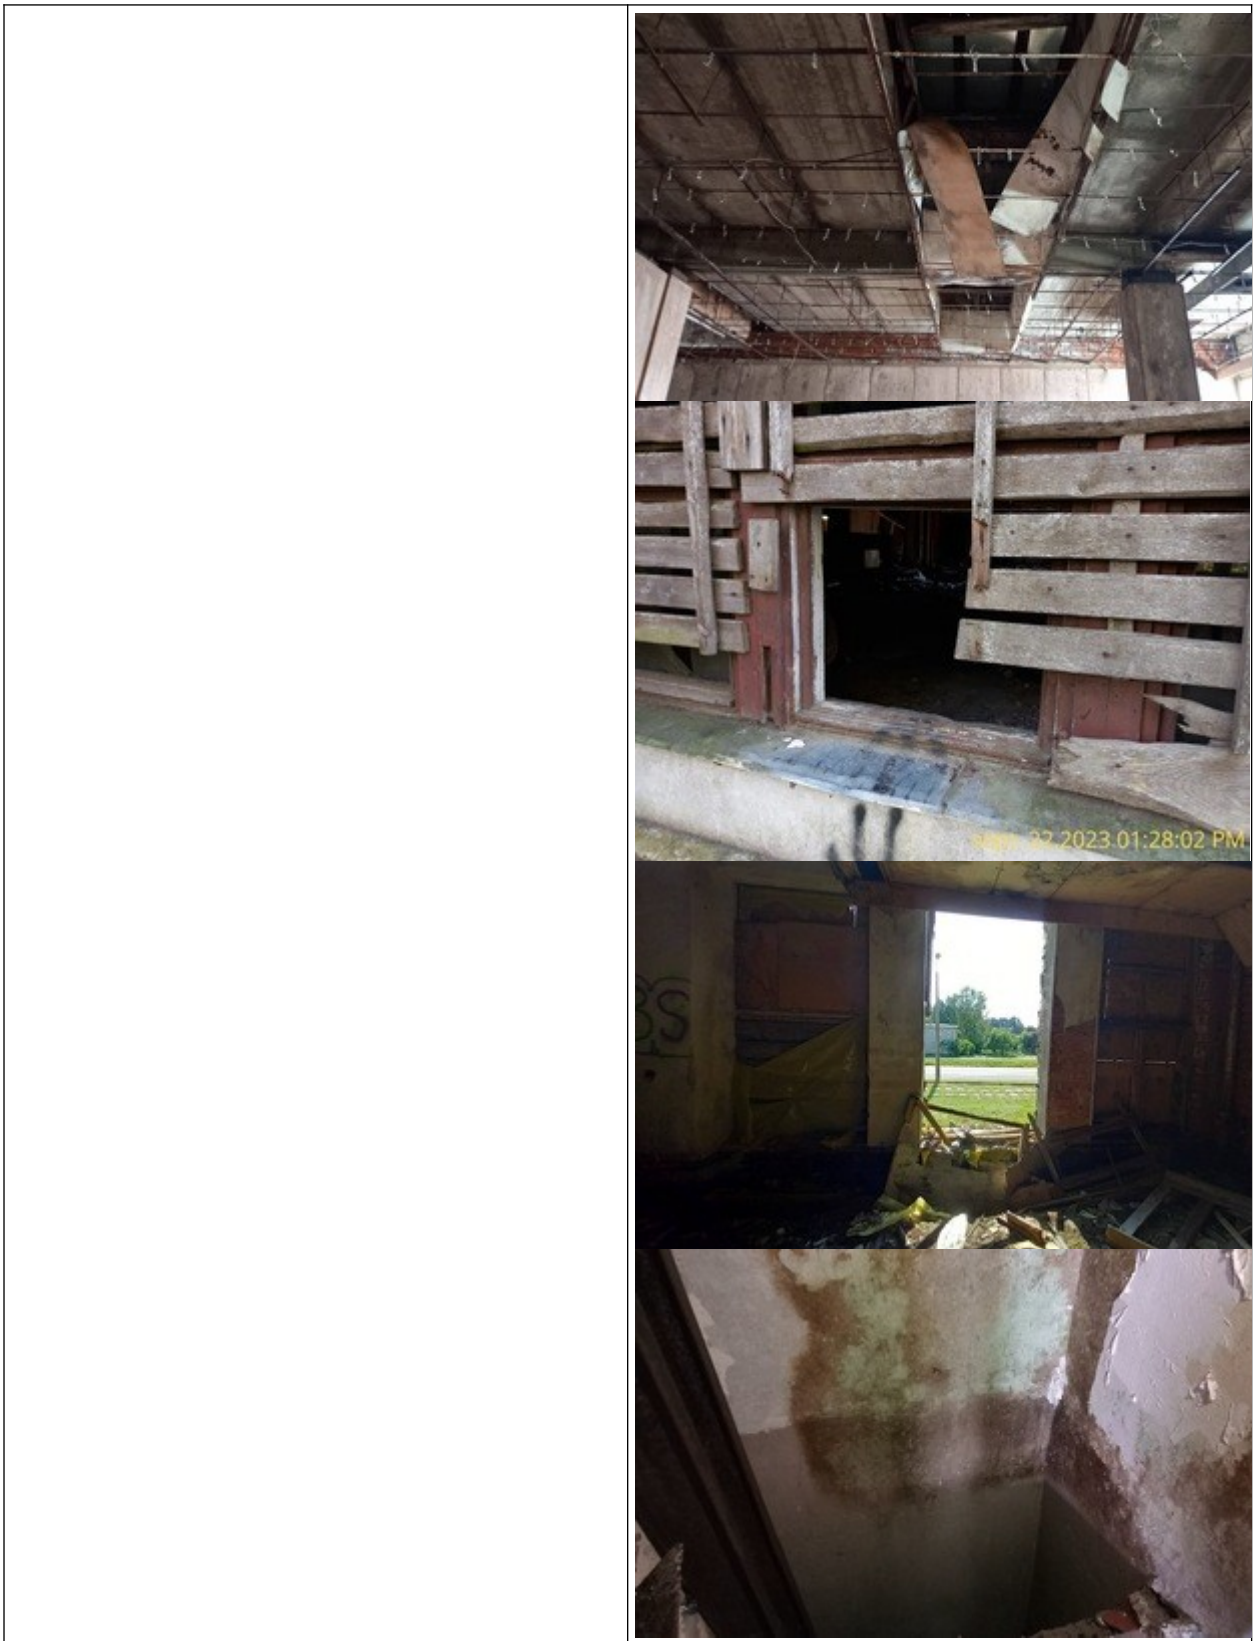
Riski: Uzkrīšana

Vērtējumi: Neatbilstības, kas ietekmē drošumu

Komentārs: Ēka no ārpuses nav norobežota un ēkā var iekļūt jebkura persona. Ēkas iekšņtelpās ir atvērta lifta šahta, kas rada nokrišanas draudus. Iekšņtelpu apdares materiāli un nesošās konstrukciju (ķieģeļu mūrējuma kolonnu) sabrukšanas rezultātā var radīt dzīvībai un veselībai bīstamas traumas personām, kas atrodas ēkā.

2.1. nekavējoties aizdarīt Ēkas logu ailas, lai novērtu trešo personu iekļūšanu tās iekštelpās;

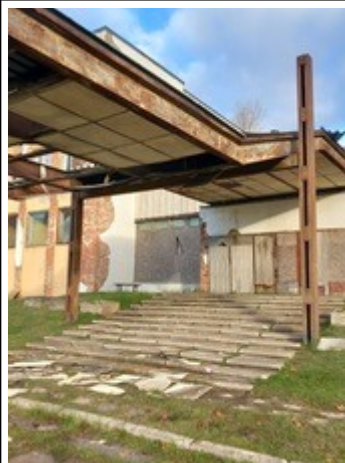
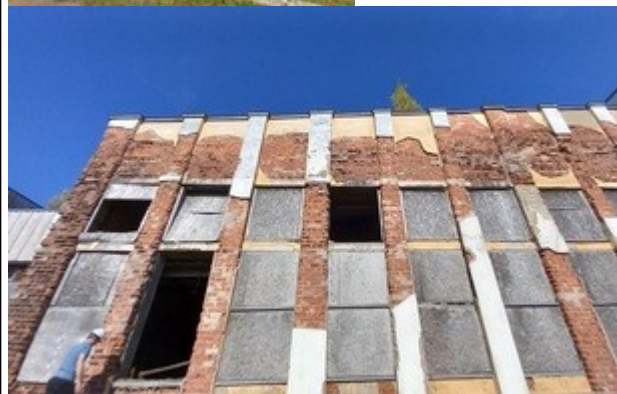
Riski: Uzkrišana

Vērtējumi: Pirmsavārijas vai avārijas stāvoklis

Komentārs: Teritorija ap ēku nav norobežota. Fasādes apmetuma un ķieģeļu atlūzas rada uzkrišanas bīstamību personām, kas atrodas ēkas tuvumā. Pie ēkas galvenās ieejas uzkrišanas bīstamību rada avārijas stāvoklī esošais uzjumtenis, no kura ārējo laika apstākļu ietekmē atdalās dekoratīvās plāksnes un metāla lokšņu segums.

2.2. novērst Ēkas bīstamību, atbilstoši Latvijā spēkā esošiem, būvniecību regulējošiem normatīvajiem aktiem, par to informējot Kuldīgas novada pašvaldību.
