*Par ēku Kuģinieku ielā 2, Ventspilī*

### Atzinums par būves ekspluatācijas pārbaudi Nr. BIS-BV-15.1-2026-261

### Atzinums par būves ekspluatācijas pārbaudi Nr. BIS-BV-15.1-2024-2233

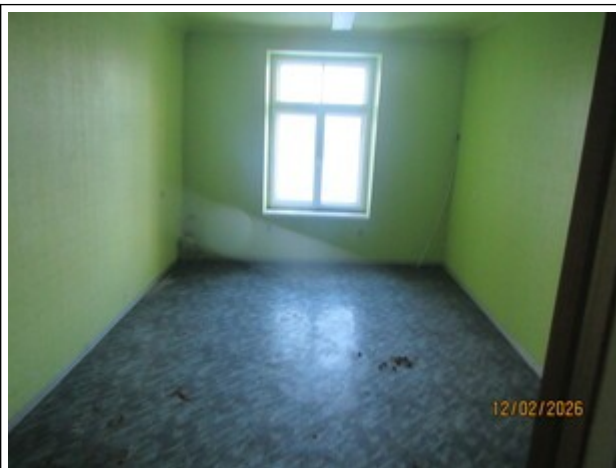
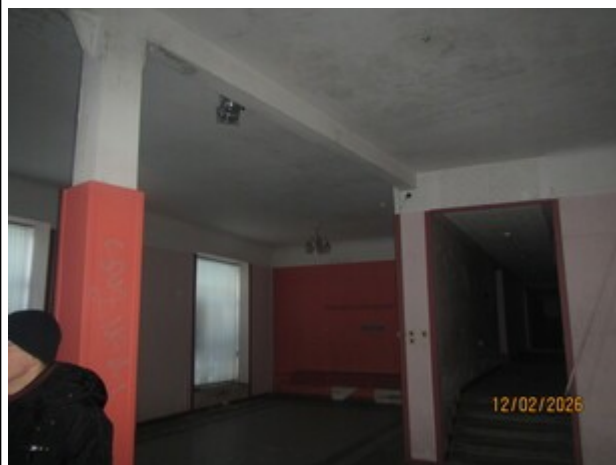
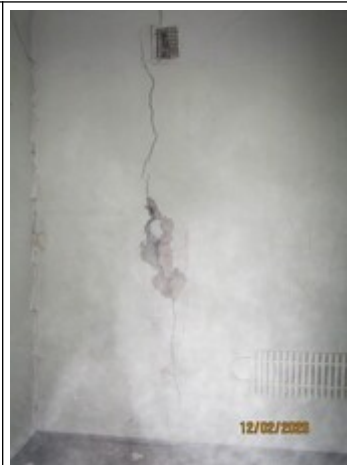
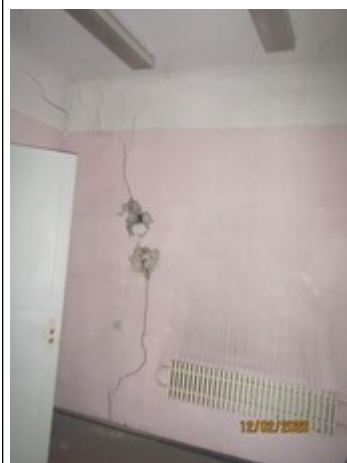
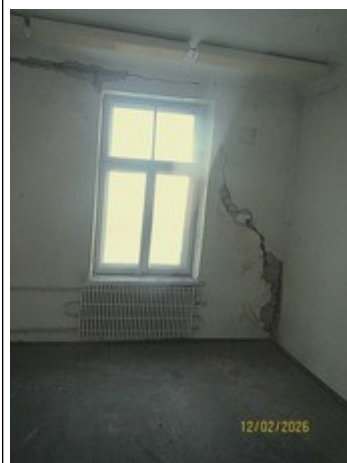
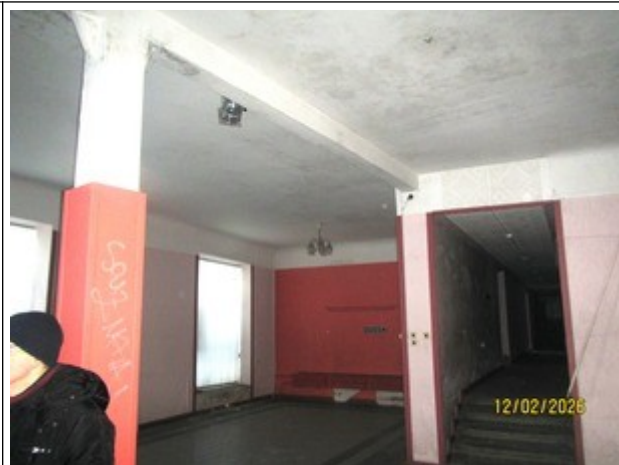
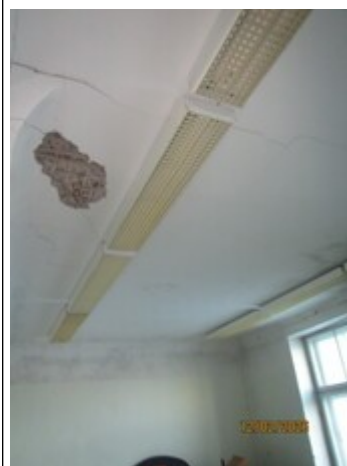
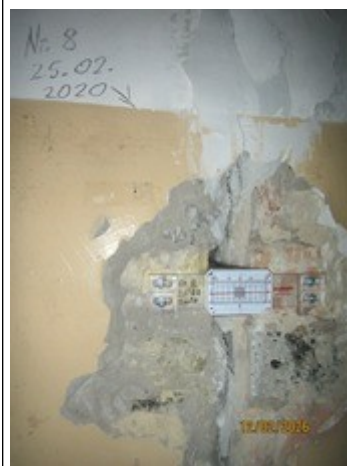
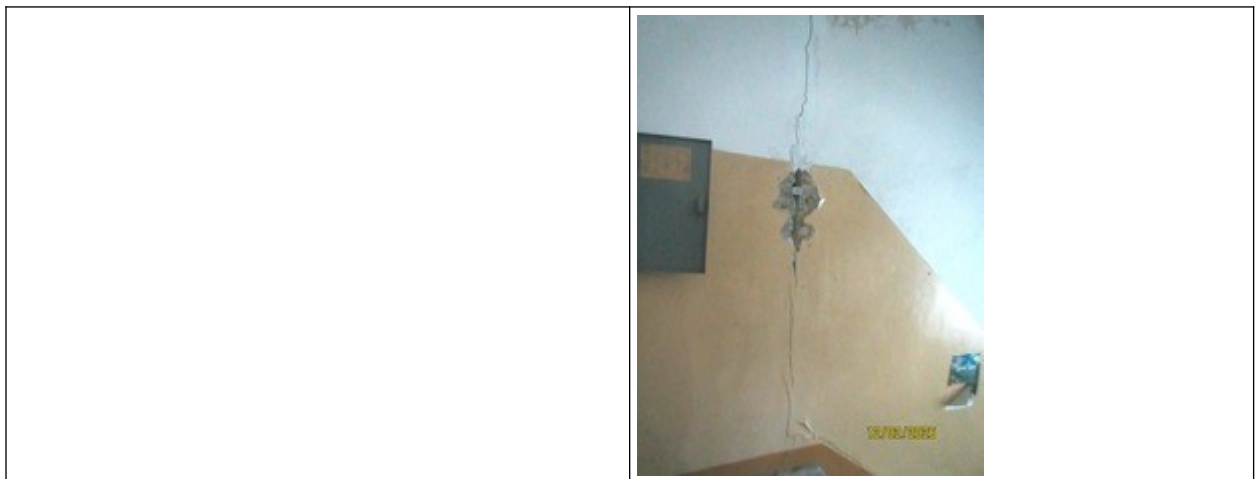
Bojājumu veids: Bojājumi, kas ietekmē drošumu

Vērtējumi: Plaisas

Komentārs: Apsekošanas gaitā ēkas iekštelpās tika konstatētas plaisas - markas uzliktas vēl 2020.gadā. Plaisas ir tuvāk ēkas gala sienai un stūrim, kur plaisa tiek novērota fasādes pusē. Attēlos - faktiskās situācijas fotofiksācija ēkas 1.stāvā, 2.stāvā (caurejoša plaisa 2.stāva telpā Nr.001-32 un blakus esošajās telpās, kāpņu telpā), telpās redzami apdares bojājumi ilgstoša mitruma ietekmē.

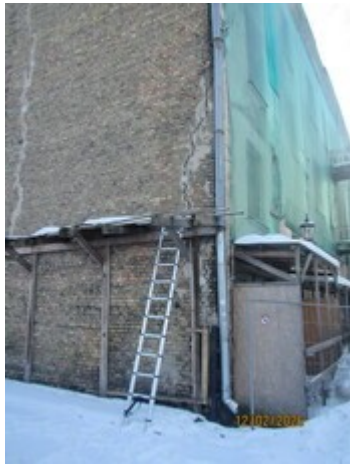
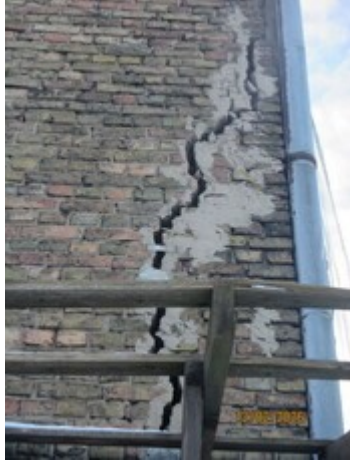
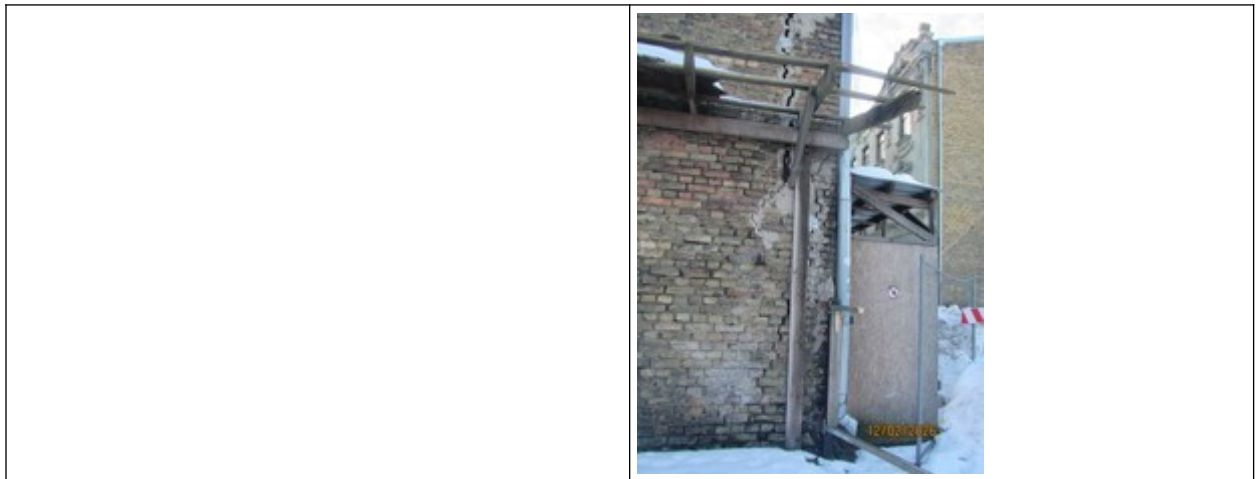
| <p>Bojājumu veids: Bojājumi, kas ietekmē drošumu</p> <p>Vērtējumi: Plaisas</p> <p>Konstrukcijas tips: 212 Ķieģeļu mūris 2,5 ķieģeļu biezumā vai biezāks</p> | |
| <p>Komentārs: VNĪ vēstulē informēja Biroju: "08.12.2025. veikta Ēkas vizuālā apsekošana no ārpusēs. Veicot uz ēkas ziemeļu puses gala sienas plaisas esošās kontrolmarkas rādījumu nolasījumus, secināts, ka aptuveni 5 gadu laikā (kopš pēdējā monitoringa nolasījuma 29.09.2020.), sienas deformāciju progress bijis ~5mm (29.09.2020. konstatēta nobīde 3mm, 08.12.2025. nobīde ~8mm), kas liecina, ka deformācijām ir progresējošs raksturs. Ņemot vērā ēkas bīstamību, iekšējās esošo marku nolasījumi netika veikti. Ēkas īpašnieks apzinās, ka ēka ir bīstama, tāpēc veic pasākumus - plaisas monitoringu (skat.attēli).</p> | |

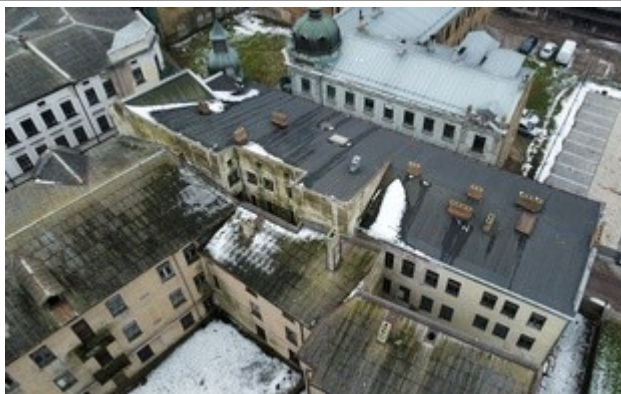
| <p>Bojājumu veids: Bojājumi, kas ietekmē drošumu</p> <p>Vērtējumi: Materiāla stāvoklis</p> <p>Konstrukcijas tips: 421 Koks</p> | |
| <p>Komentārs: Ēkas pārvaldnieks uzrādīja biroja būvinspektoram ēkas jumta fotofiksāciju, no kā var secināt, ka skārda loksnes, kas bija nokritušas no jumta un fiksētas ierīkšējos Biroja apsekojumos, nokrita no jumta parapetu daļas. Pati jumta plakne ir ar līmēto ruberoīda lokšņu segumu. Praktiski jumta segums veic savu funkciju, bet iztrūkstošās parapeta loksnes neietekmē jumta konstruktīvo stabilitāti, ja vienīgi bez tām lietussūdens neiekļūst zem jumta seguma un tādējādi jumta nesošās koka konstrukcijas netiek bojātas. Jumta u.c. konstrukciju tehniskais stāvoklis tiks novērtēts TAA un būs precīzi zināms konstrukciju stāvokļa vērtējums.</p> <p>Jumta tornim ir daļēji norauts lokšņu segums. Šajā daļā tiek bojātas torņa nesošās konstrukcijas.</p> | |

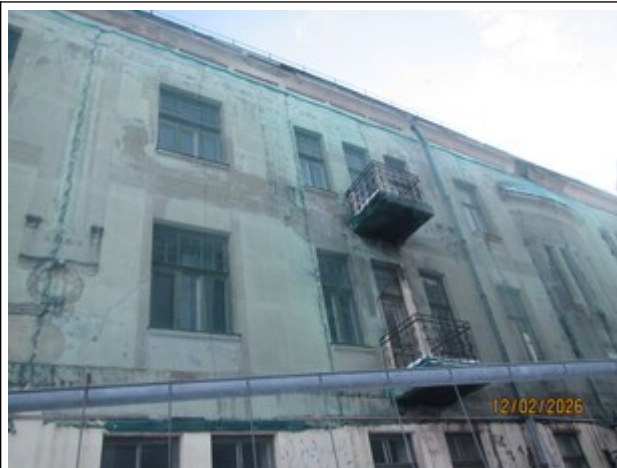
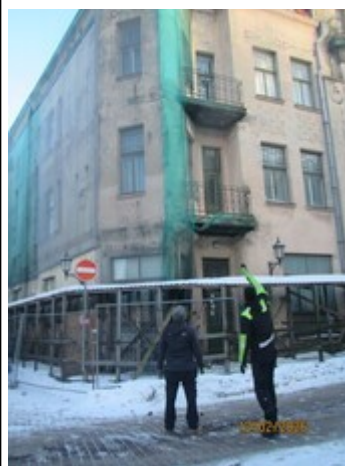
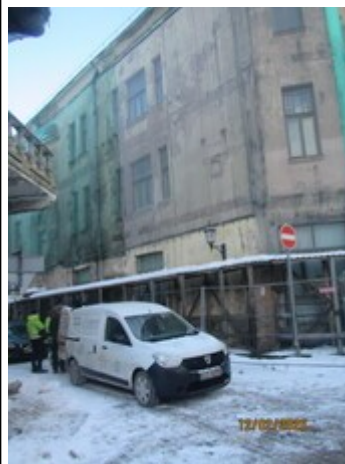
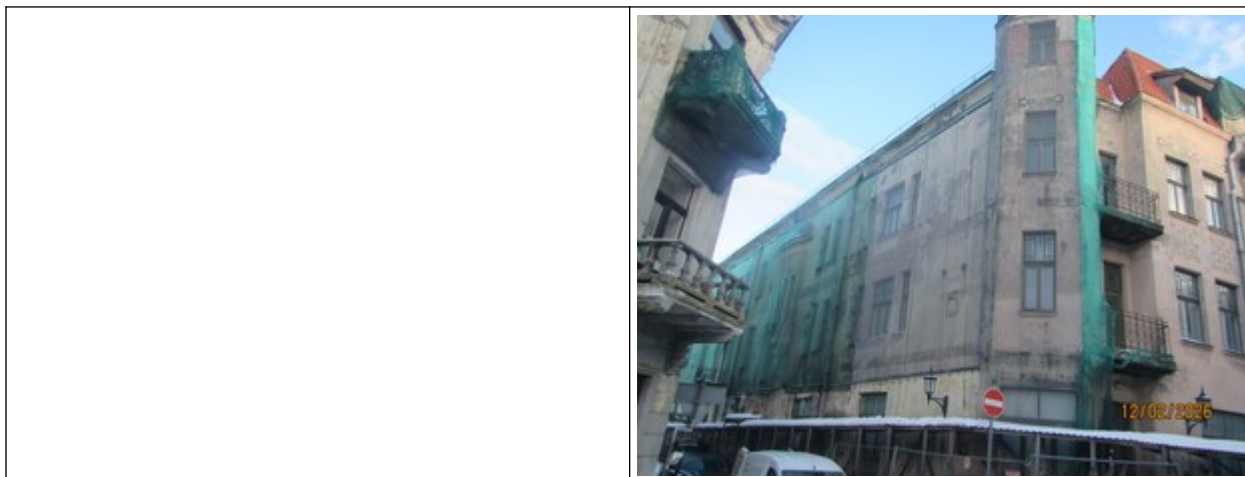
Komentārs: Biroja būvinspektors apsekošana laikā konstatē, ka tiek veikta ēkas ielas fasāžu aizsargtīklu atbrīvošana no būvgružiem, nomaina pret jauniem bojātajās vietās un nostiprināšana pa perimetru. Uz apsekošanas brīdi ir sakārtoti aizsargtīkli Kuģinieku ielas pusē un 1-2 dienu laikā plānots sakārtot tīklus Pils ielas fasādes daļā.

Sakārtotie tīkli veic fasādes apdares atdalījušos daļu uztveršanu, tie ir labi nostiprināti un īstermiņā novērš uzkrišanas bīstamību. Birojs vērš ēkas īpašnieka uzmanību, ka regulāri ir jāseko līdzi situācijai ar fasādes nosedzošajiem tīkliem un, gadījumā, ja tie piepildās ar smagiem gruziem, aizsargtīkli ir jāiztukšo, jānostiprina, lai novērstu uzkrišanas bīstamību.

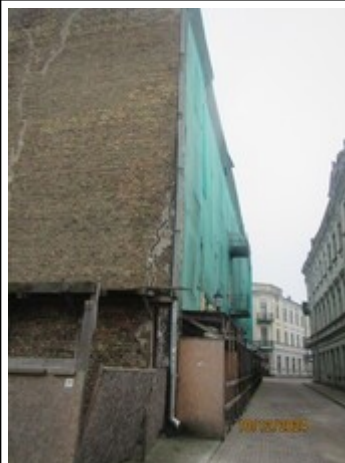
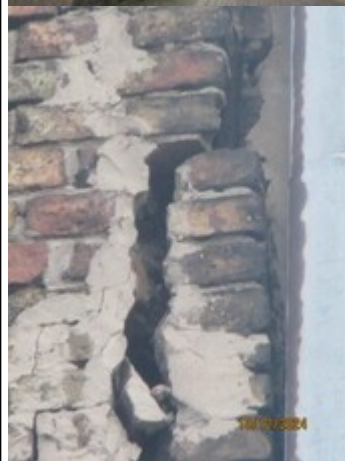
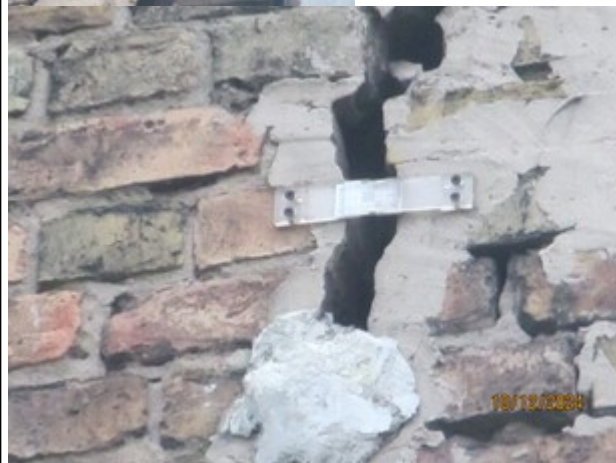
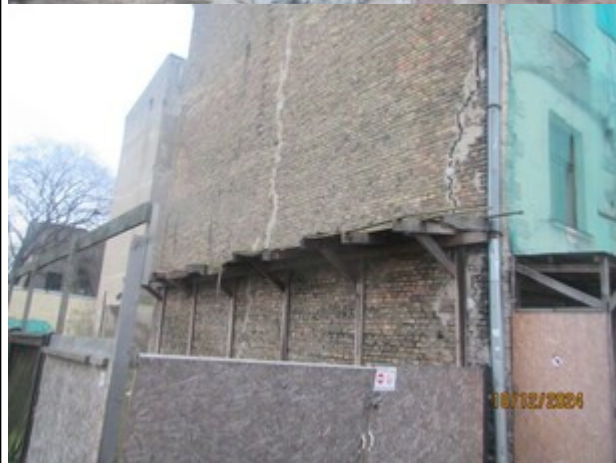
Komentārs: Skatā no Kuģinieku ielas ēkas sānu fasādē māla ķieģeļu nesošās sienas mūrī ir 2 vertikālas plaisas, par kurām detalizēti apraksti tika sniegts Biroja 02.05.2024. atzinumā Nr.BIS-BV-15.1-2024-628 un 12.09.2024. atzinumā Nr.BIS-BV-15.1-2024-1352.

Bīstama ir plaisa ārsienā - tuvāka Kuģinieku ielai (attēls). Situācija paliek nemainīgi bīstama, jo šī plaisa liecina par ēkas nesošās ārsienas deformāciju vertikālajā plaknē - sagāšanos uz ielas pusi sākot ar sienas virszemes daļu apmēram 1/3 ēkas augstumā (līdz 2.stāva pārsegumam). Attēlā redzams, ka sienas ārējā mūra kārtā ir novirzījusies no vertikāles apm. 70mm uz Kuģinieku ielas pusi. Plaisas atvēršanās dinamika palielinās lēni, bet noteikti. Ventspils pilsētas domes Būvniecības administratīvās inspekcijas būvinspektors atsūtīja Birojam attēlā redzamā nonija rādījumu fotofiksāciju, kas uzrāda plaisas atvēršanos laika posmā no 2017.gada līdz 2024.gadam (reģistrēts Birojā 09.12.2024. ar Nr.3-2.3/2024/5950-sd).

Iespējama sienas daļas sagrūšana mehānisko (konstrukciju, kuras balstās uz šo sienu, spiedes spēka ietekmē) un klimatisko apstākļu rezultātā.

Ēkas īpašnieks nav iesniedzis Birojam ēkas periodiskās tehniskās apsekošanas atzinumu un attiecīgi secināms, ka neveic šīs plaisas monitoringu.

Biroja ieskatā šīs plaisas mērijuma nonijs ierīkots apm.2017.gadā, kad ēkas īpašnieks vēl bija VAS "VNĪ".

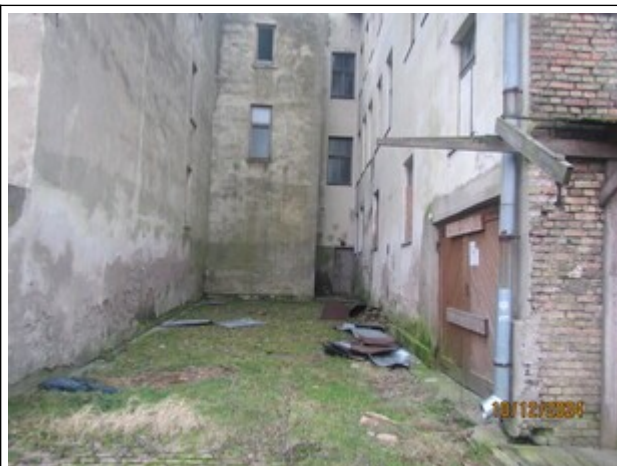
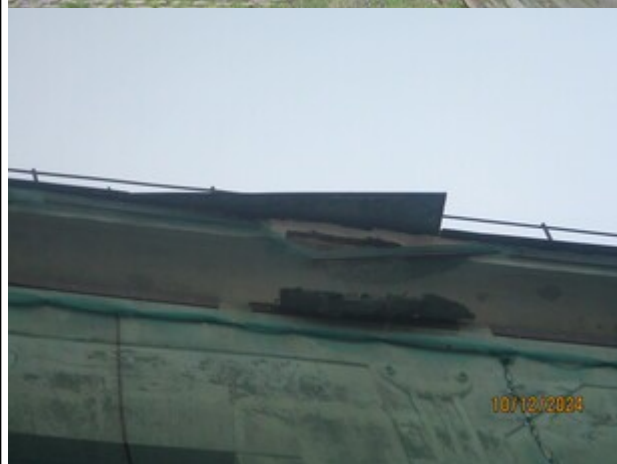
Komentārs: Šajā apsekošanā konstatēts, ka brāzmaina vēja ietekmē ēkai ir norauts jumta segums - skārda loksnes. Nav zināms, cik lielā apjomā, bet spriežot no lokšņu daudzuma, kuras atrodas uz zemes, liela jumta daļa ir palikusi bez seguma, kas nevar neietekmēt negatīvi jumta nesošo koka konstrukciju tehnisko stāvokli (ilgstoša mitruma ietekmē koksne samirkst un veidojas trupe, kā arī palielinās koka konstrukciju svārs), attiecīgi samazinās to nestspēja. Mitruma piesūcinātās konstrukcijas palielina spiedes spēku uz nesošajām ārsienām, uz ko tās balstās. Attiecīgi ar plaisām vājinātās sienas neizturēs pieaugušo slodzi un neprognozējami sabruks. Šis process vēl nav noticis, tāpēc nepieciešams nekavējoties veikt jumta seguma atjaunošanu (remonta darbus, atjaunojot skārda lokšņu segumu iztrūkstošajās daļās). Šobrīd ir ziemas sezona, priekšā ir paaugstināta mitruma laiks, kā arī papildus uz jumtu iedarbosies sniega slodze, kas paātrinās konstrukciju sabrukšanas iespējamību, ja jumta segums nebūs atjaunots. Attēlā redzams, ka skārda loksne no jumta jau ir nokrišanas stadijā uz Kuģinieku ielu un loksnē redzami 2 caurumi no naglu stiprinājumiem. Tātad visu jumta seguma skārda lokšņu stiprinājumi var būt nolietojušies un nedroši, bojājumu īstenais apmērs nav nosakāms vizuāli no ielas puses.

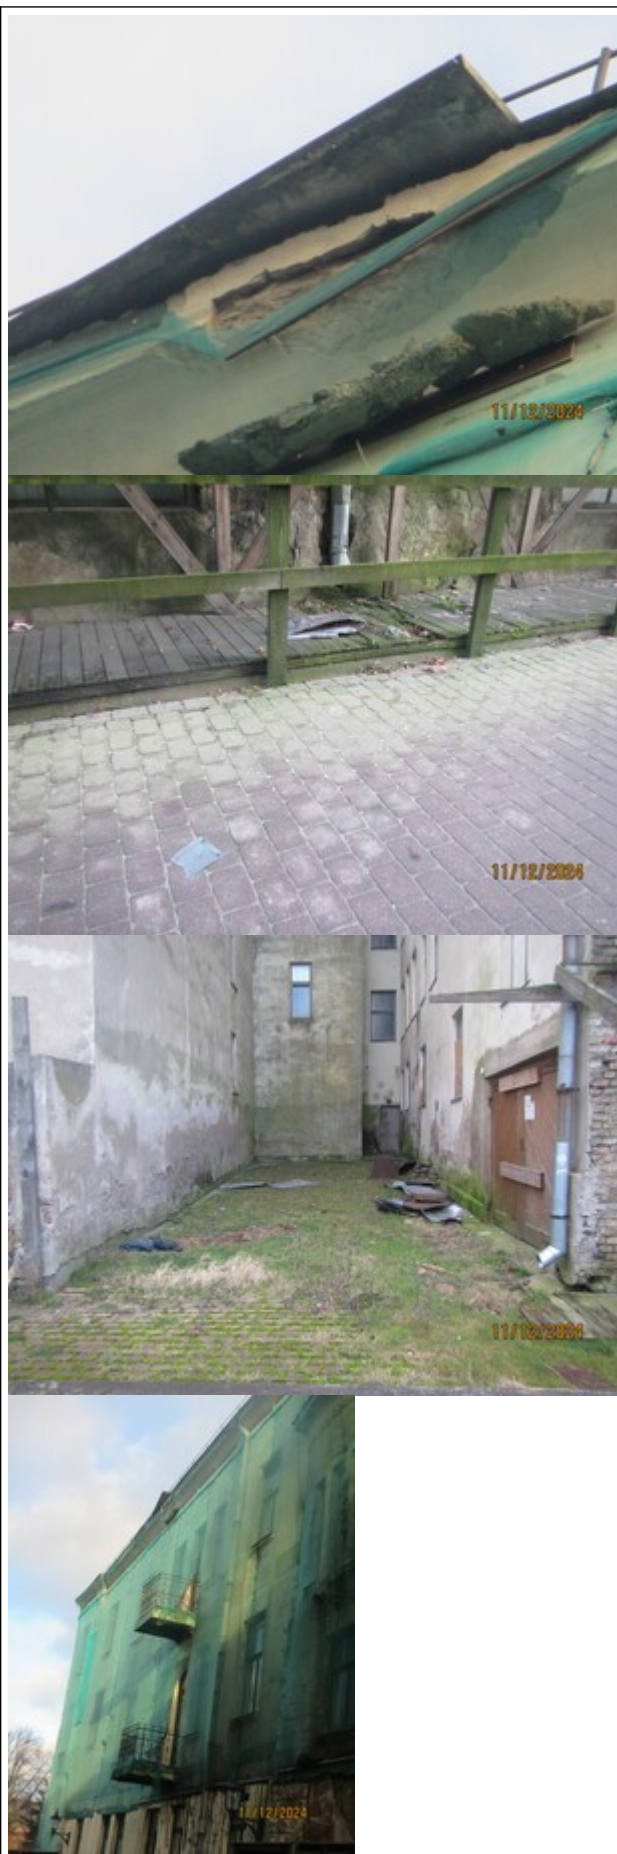
Komentārs: Šajā apsekošanā papildus tika konstatēts, ka no jumta seguma lejā krīt skārda loksnes, kuru stiprinājumi ir zaudējuši savu stiprību un vēja ietekmē tās tiek norautas lejā, radot lielu uzkrišanas bīstamību visam, kas ir apkārt - ēkām pāri ielai, gājējiem un transportam. Ēkas pagalmā redzama jau nokritušo lokšņu kaudze, arī Kuģinieku ielas pusē zem gājēju tuneļa ir nokritušo lokšņu fragmenti, bet uz jumta Kuģinieku ielas pusē nokrišanas stadijā ir nokarājusies skārda loksne, kas nepārprotami norāda uz faktu, ka šīs jumta seguma loksnes krīt tieši no šīs ēkas. Šāda uzkrišanas bīstamība vērtējama kā pirmsavārijas stāvoklis, kas nekavējoties ir jānovērš, līdz kāds nav zaudējis dzīvību.

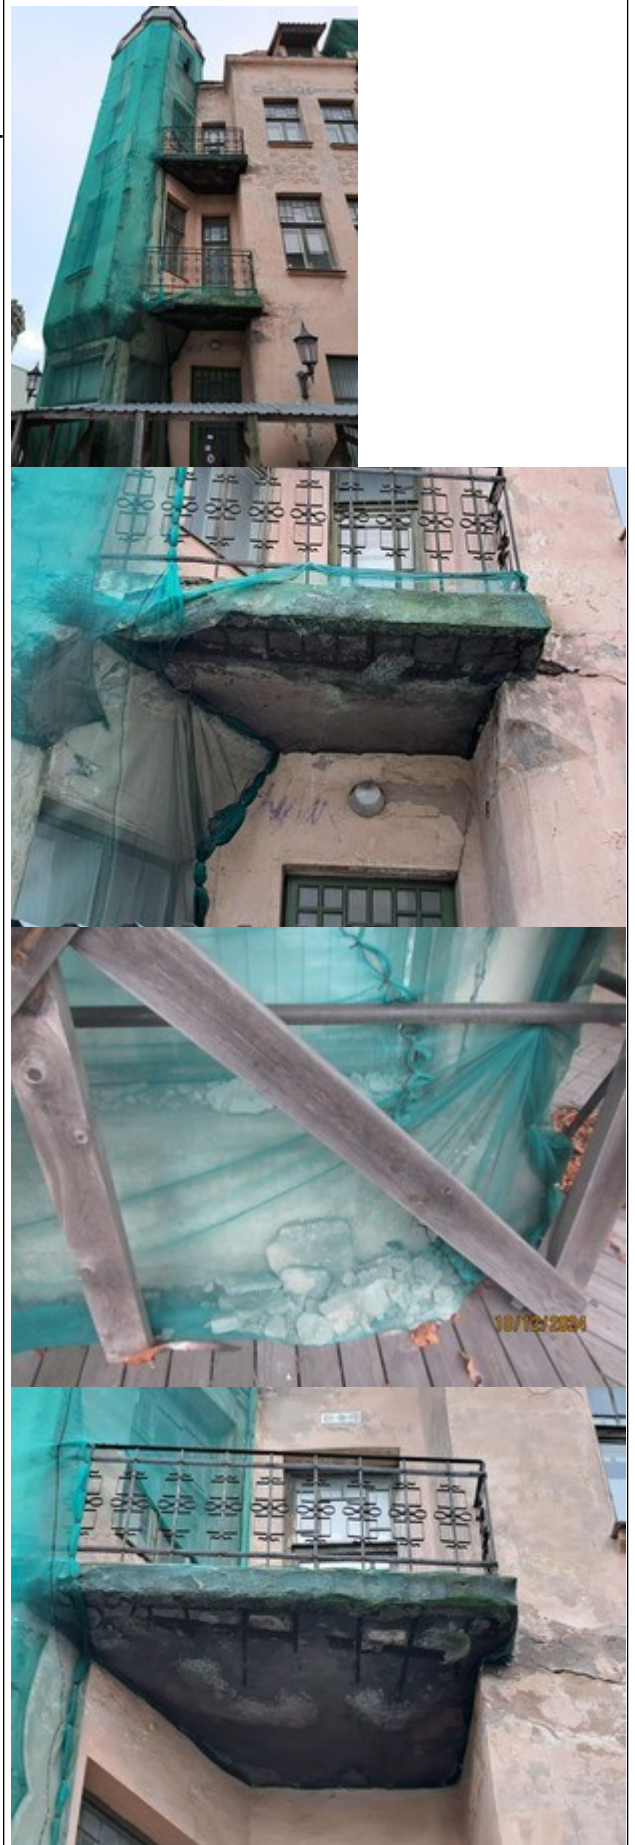
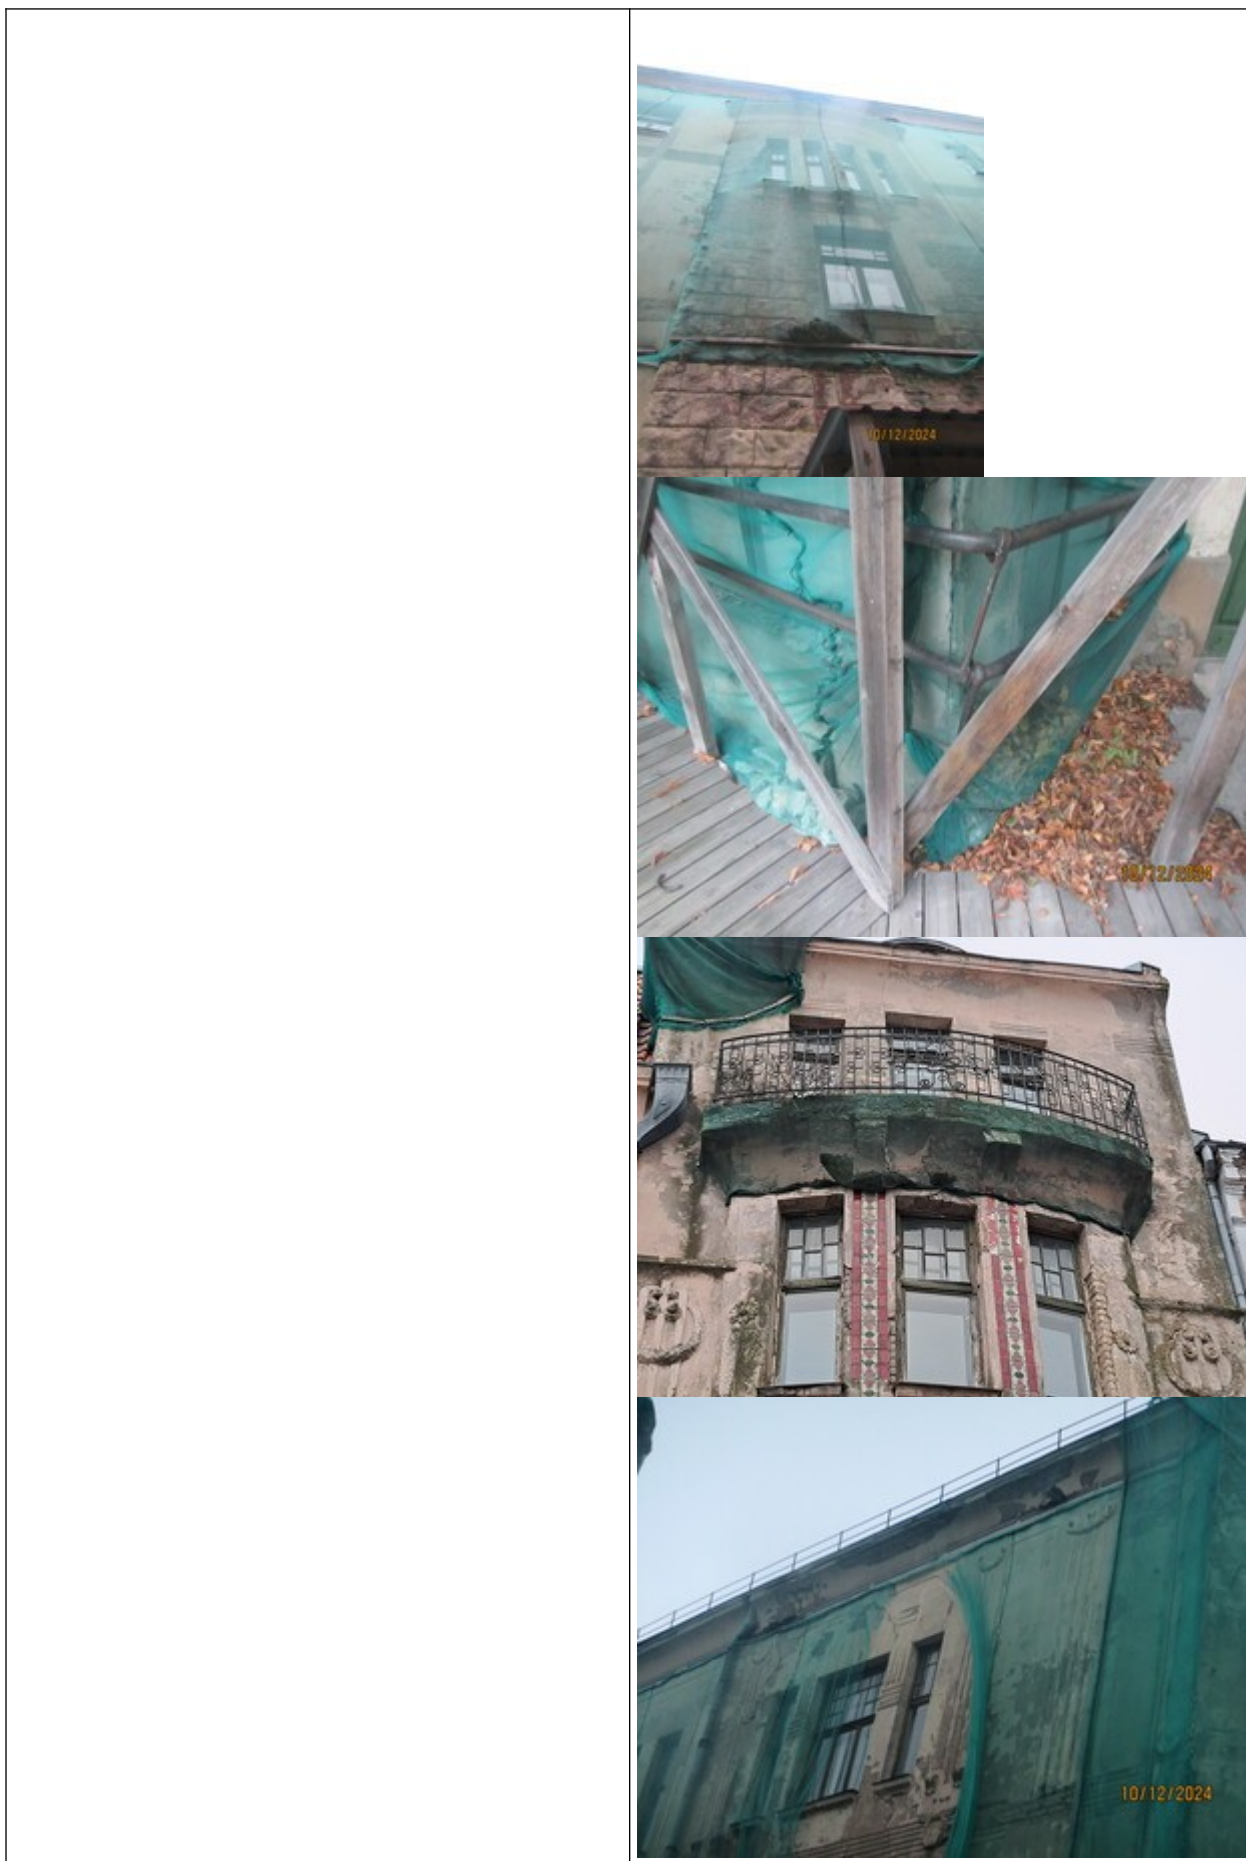
Komentārs: Ēkas fasādes aizsargtīklos turpinās ārsienu apmetuma atdalījušos fragmentu uzkrāšanās. Aizsargtīkli vietām vēl iztur smagumu, vietām saplīst, kas rada uzkrīšanas bīstamību garāmgājējiem Pils ielā un Kuģinieku ielā, kā arī uzkrīšana bīstama garām braucošajam transportam. Attēlos vērojams būvgružu daudzums, kas sakrāties aizsargtīklos zem balkoniem Pils ielas pusē un zem jumta karnīzes Kuģinieku ielas pusē, kā arī aizsargtīklā jau nokritis līdz zemei. Situācija ir draudoša, jo nevar prognozēt to brīdi, kad tīkli šo slodzi vairs neizturēs.

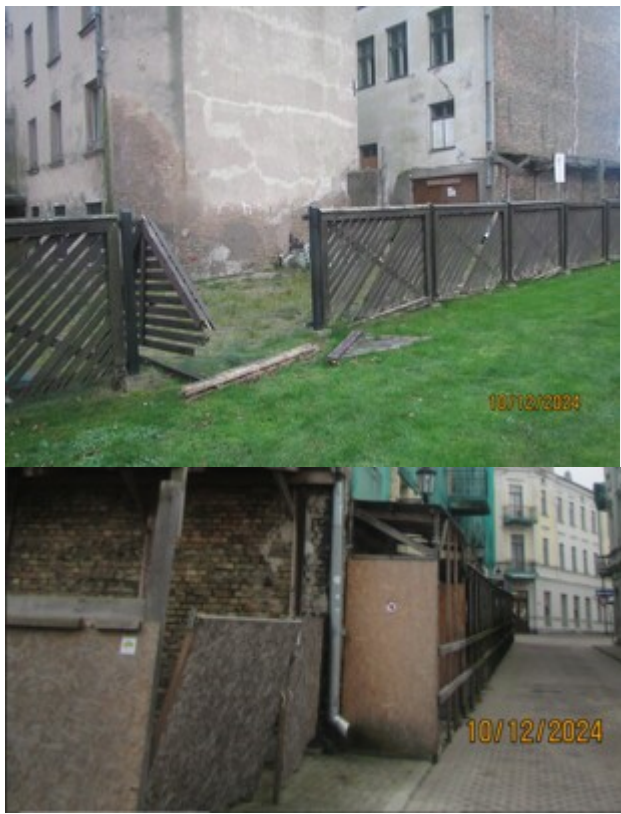
| <p>Komentārs: Žogs, kas bija ierīkots, lai ierobežotu nepiederošu personu iekļūšanu pagalmā un ēkā, ir uzlauzts un atvērts. Arī ierīkotie vārti no Kuģinieku ielas puses ir salauzti. Tas viss neaizkavē trešo personu iekļūšanu nekustamajā īpašumā, kas šobrīd ir bīstams.</p> | |

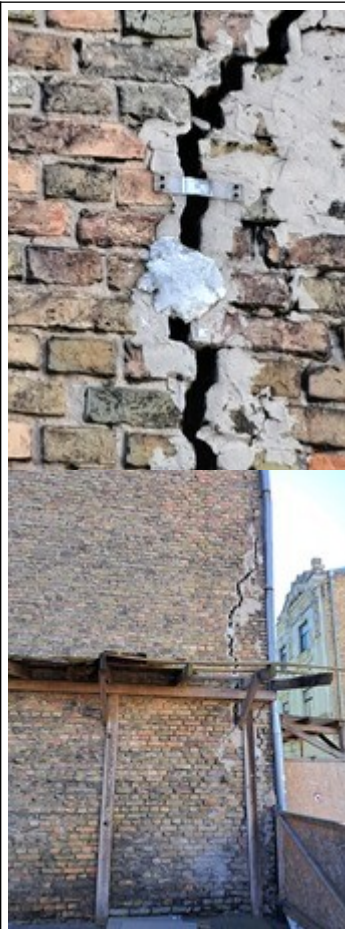
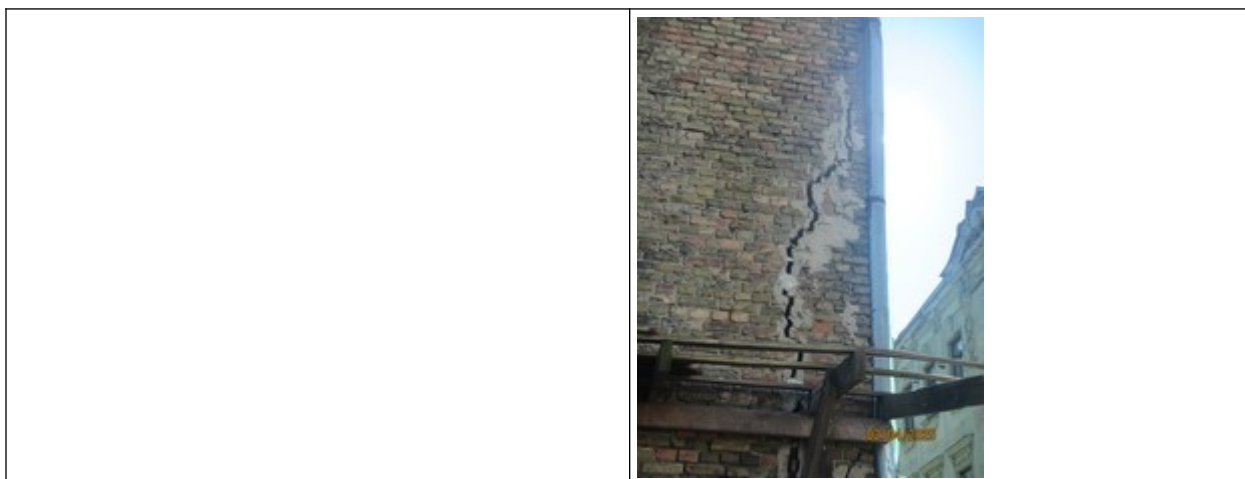
Komentārs: Iepriekšējos Biroja būvinspektora apsekošanas atzinumos tika konstatēta ēkas nesošās ārsienas mehāniskās stiprības un stabilitātes bīstamība - liela vertikāla plaisa ārsienā - stūrī pie Kuģinieku ielas. Šajā apsekošanā, konstatēts, ka situācija paliek nemainīgi bīstama, situācija ir līdzīga pēdējā apsekošanā (11.12.2024.) konstatētajam. Tiek pievienota aktuāla fotofiksācija. Ēkas īpašnieks joprojām nav veicis nekādus pasākumus ēkas tehniskā stāvokļa uzlabošanai vai arī jebkādos citus pasākumus sabiedriskās drošības nodrošināšanai gadījumam, ja notiks ēkas vai tās daļas sabrukšana uz publisko ārtelpu.

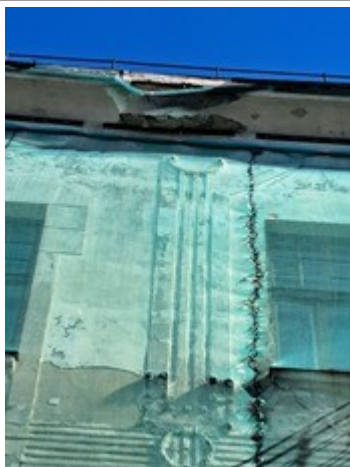
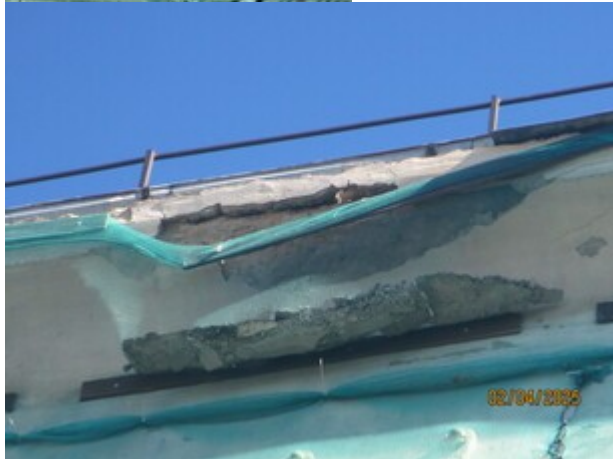
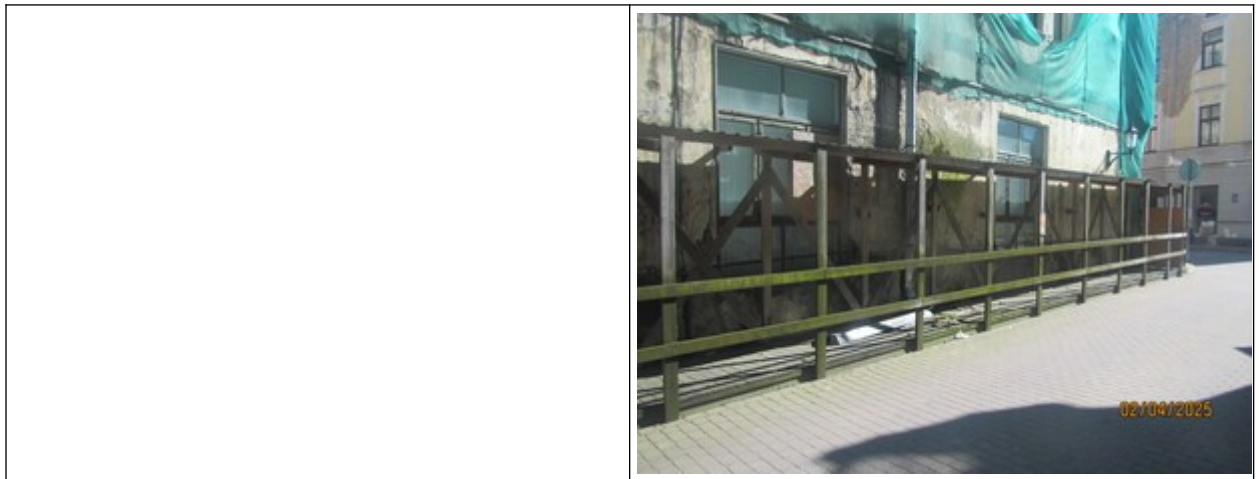
| <p>Bojājumu veids: Bojājumi, kas ietekmē drošumu</p> <p>Vērtējumi: Materiāla stāvoklis</p> | |
| <p>Komentārs: Ar aizsargsietu aptītajā jumta karnīzes daļā krājas sadrupuši karnīzes fragmenti, to svars pieaug. Siets drīzumā svaru var neizturēt un gruži nokritīs uz Kuģinieku ielas. Sākumā uz gājēju tuneļa jumta (kas nav lietojams), pēc tam uz braucamās daļas. Novērojams, ka 2024.gada decembrī fotofiksētā skārda loksne virs šīs karnīzes ir vai nu noņemta, vai nolidojusi lejā uz braucamās daļas un kāds to nolika zem gājēju tuneļa jumta. Radusies uzkrišanas bīstamība no jumta ir tik reāla, ka nepieciešams nekavējoties noslēgt Kuģinieku ielu.</p> | |

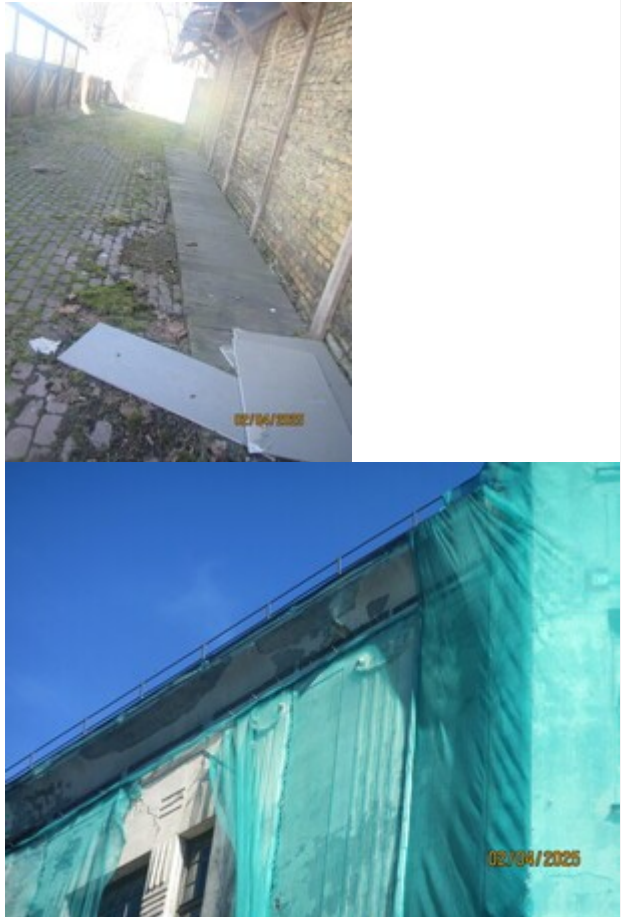
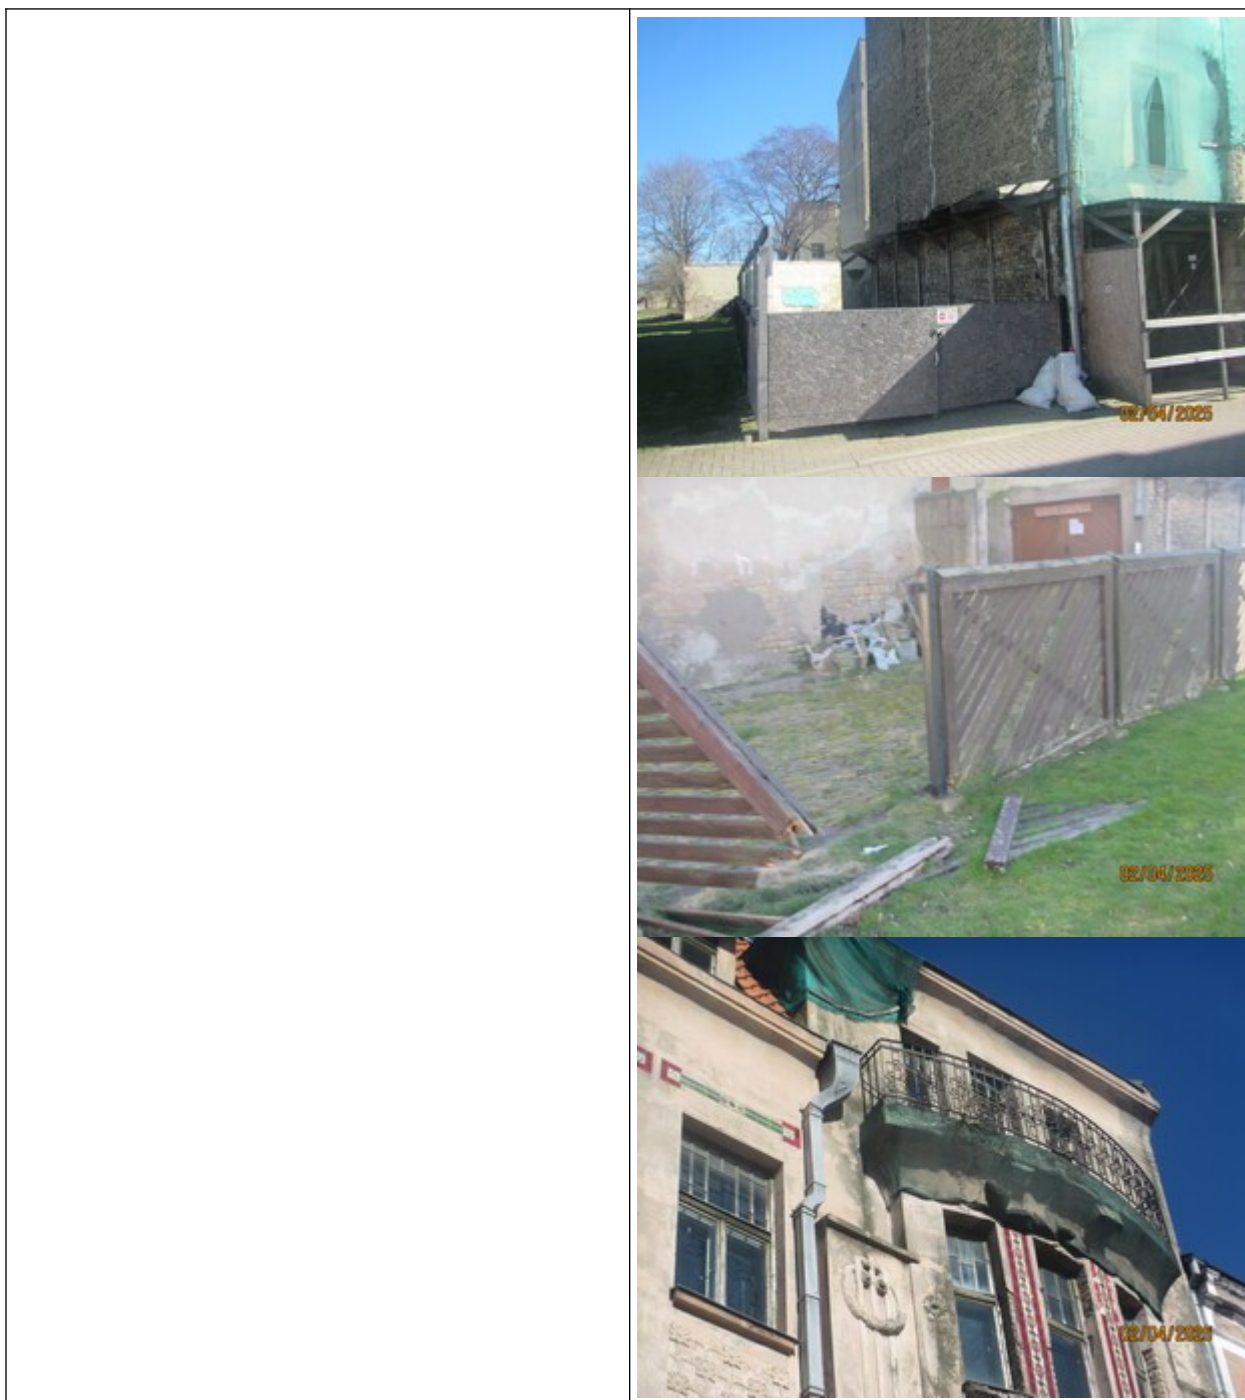
| <p>Riski: Cits</p> <p>Vērtējumi: Neatbilstības, kas ietekmē drošumu</p> | |
| <p>Komentārs: Ilustrācijai tiek pievienoti daži attēli no ēkas un tās apkārtnes aktuālās situācijas, kas atzīstama par bīstamu trešajām personām. Situācija ir līdzīga pēdējā apsekošanā (11.12.2024.) konstatētajai.</p> | |
