Apsekošanas akts
Par 2024. gada 27. februāra līdz 2. marta plūdu izraisītajiem postījumiem uz
Jēkabpils novada pašvaldības inženierbūves (tilts pār Rudzaites upi) uz autoceļa SAL08 "Dārznieklauks
– Mežindrāni"

1.1.	būves veids - pašvaldības autoceļš SAL08 "Dārznieklauks – Mežindrāni", Salas pagast, Jēkabpils novads
1.2.	Esošais tilta garums (m) – 12,00 , esošais tilta platums (m) – 7,50
1.3.	Būvdarbu pabeigšanas gads – nav zināms, būvēja – nav zināms.
1.4.	Satiksmes ierobežojošas ceļa zīmes – uzstādītas masas ierobežojuma zīmes (7t).
1.5.	Būves pašreizējais īpašnieks - Jēkabpils novada pašvaldība
1.6.	Inženierbūves kadastra Nr. 56860020691, zemes vienības kadastra apzīmējums Nr. 56860020354.

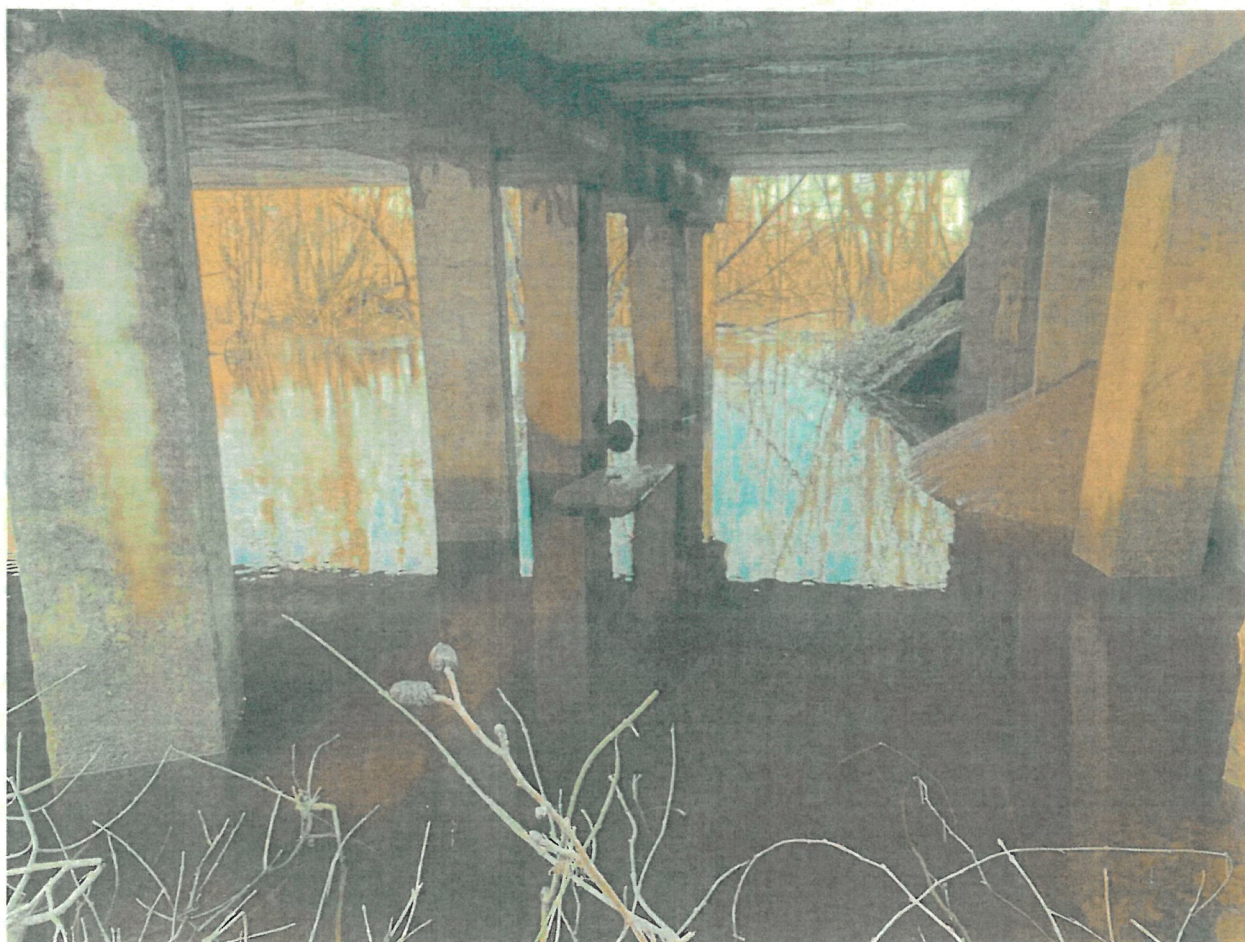
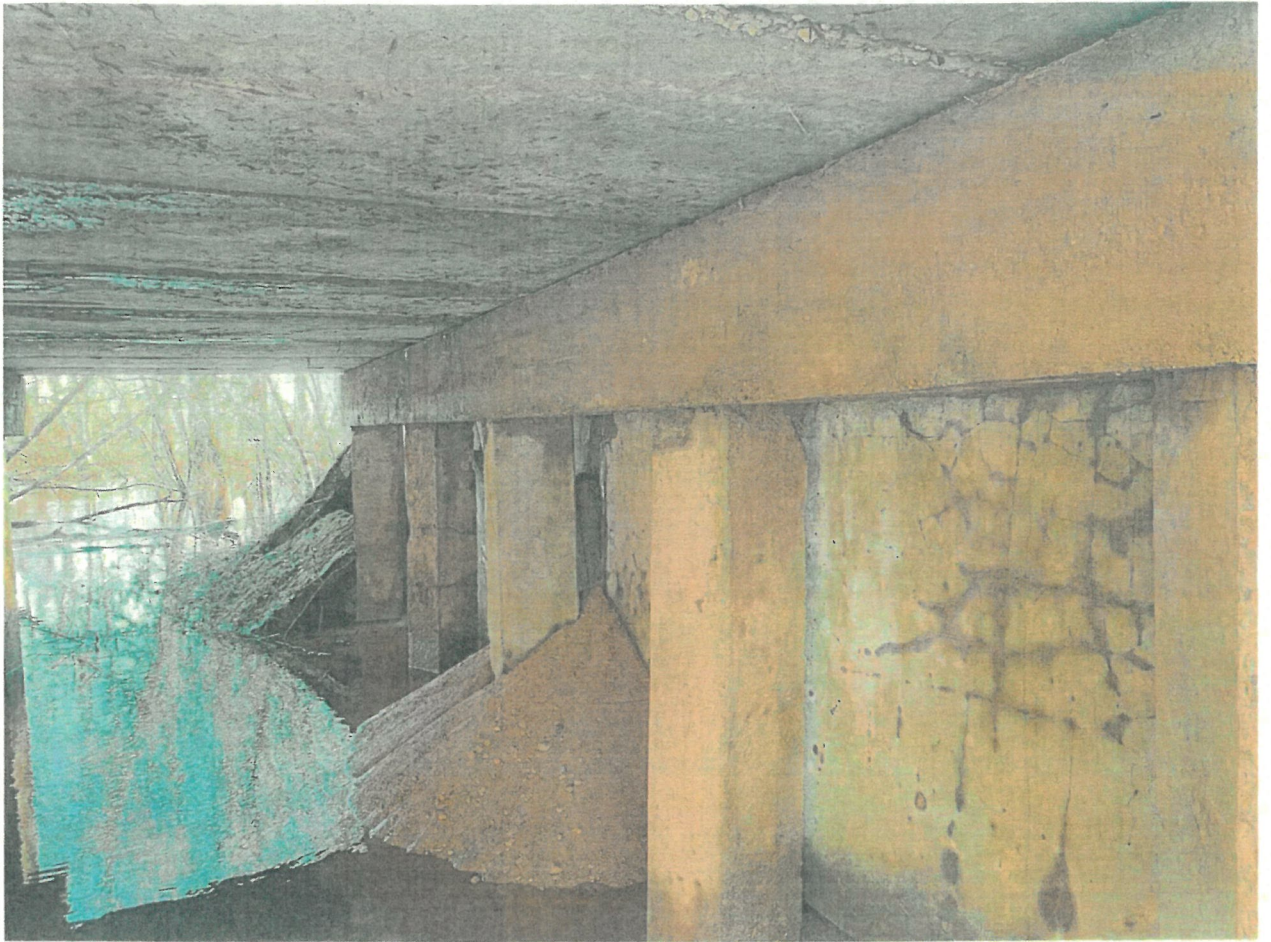
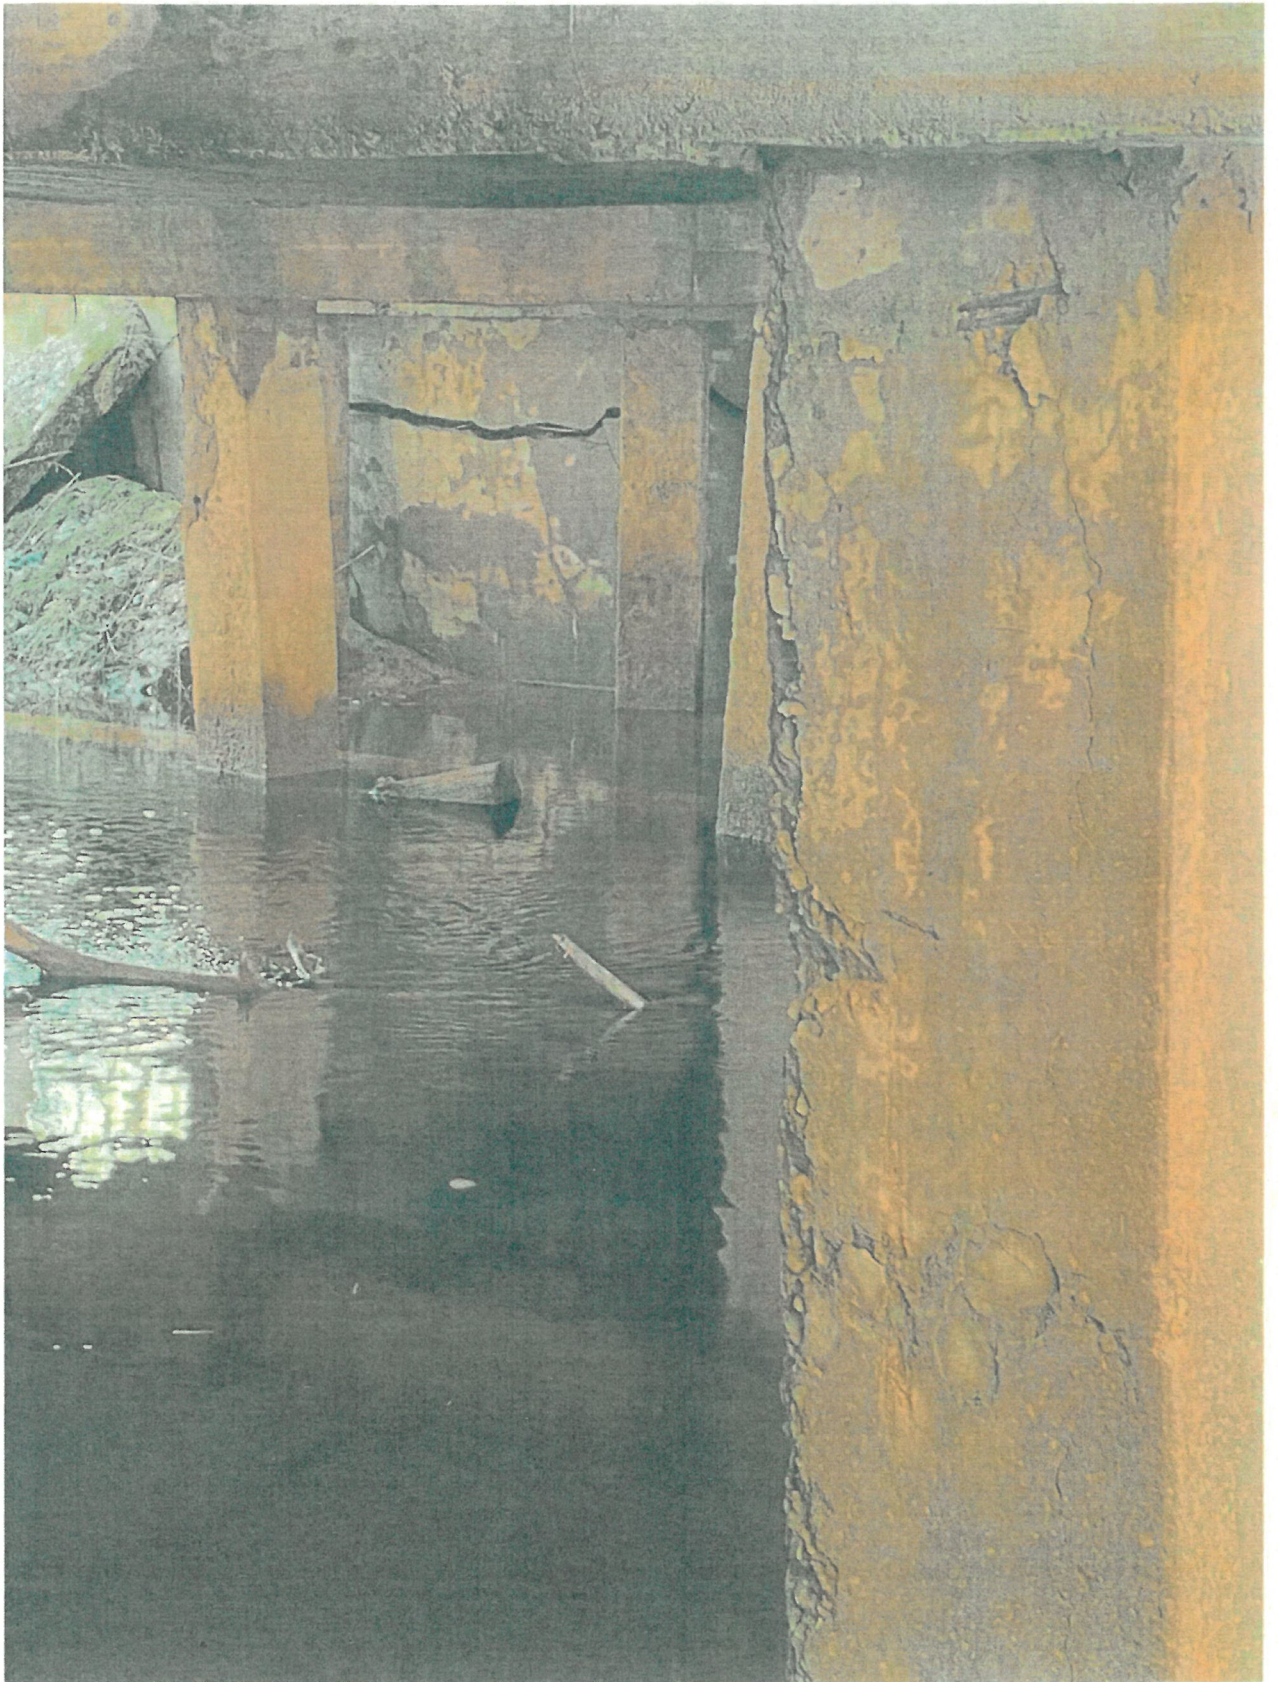
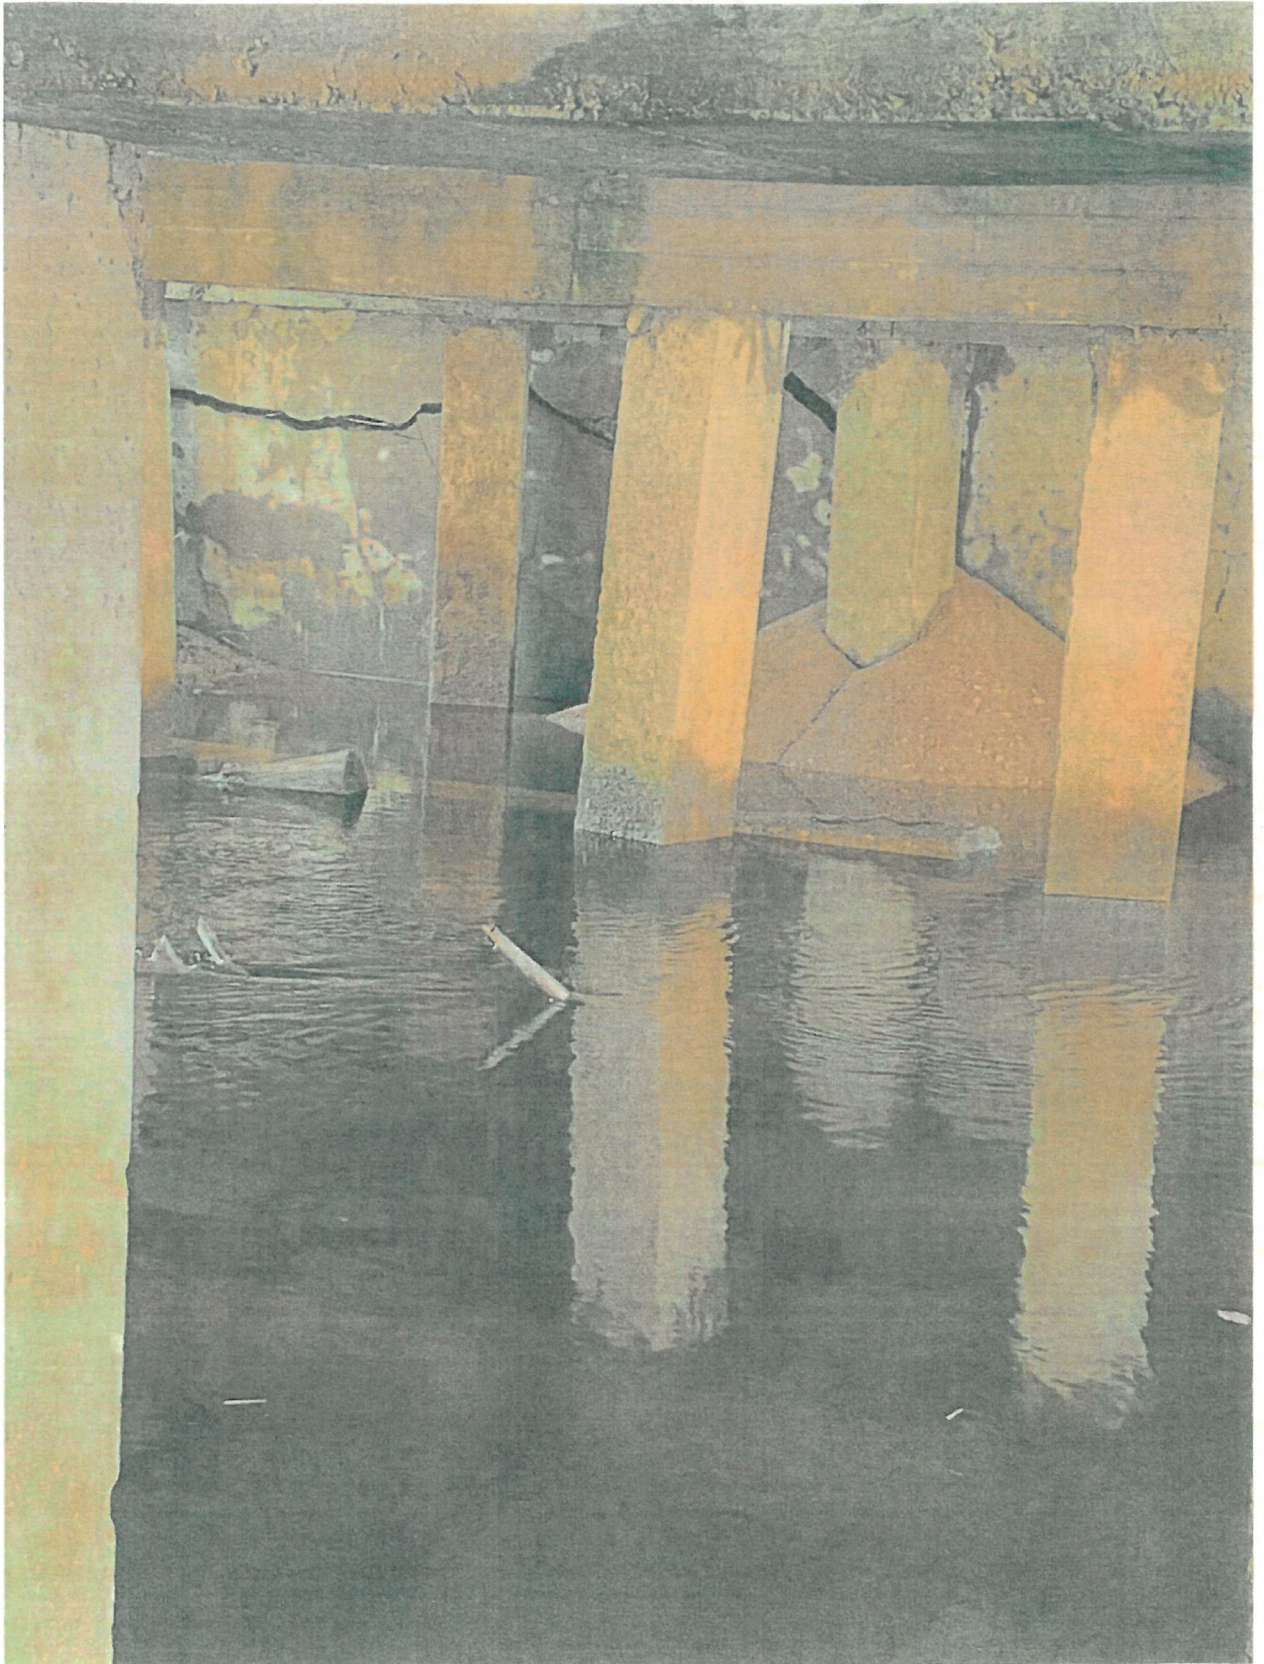
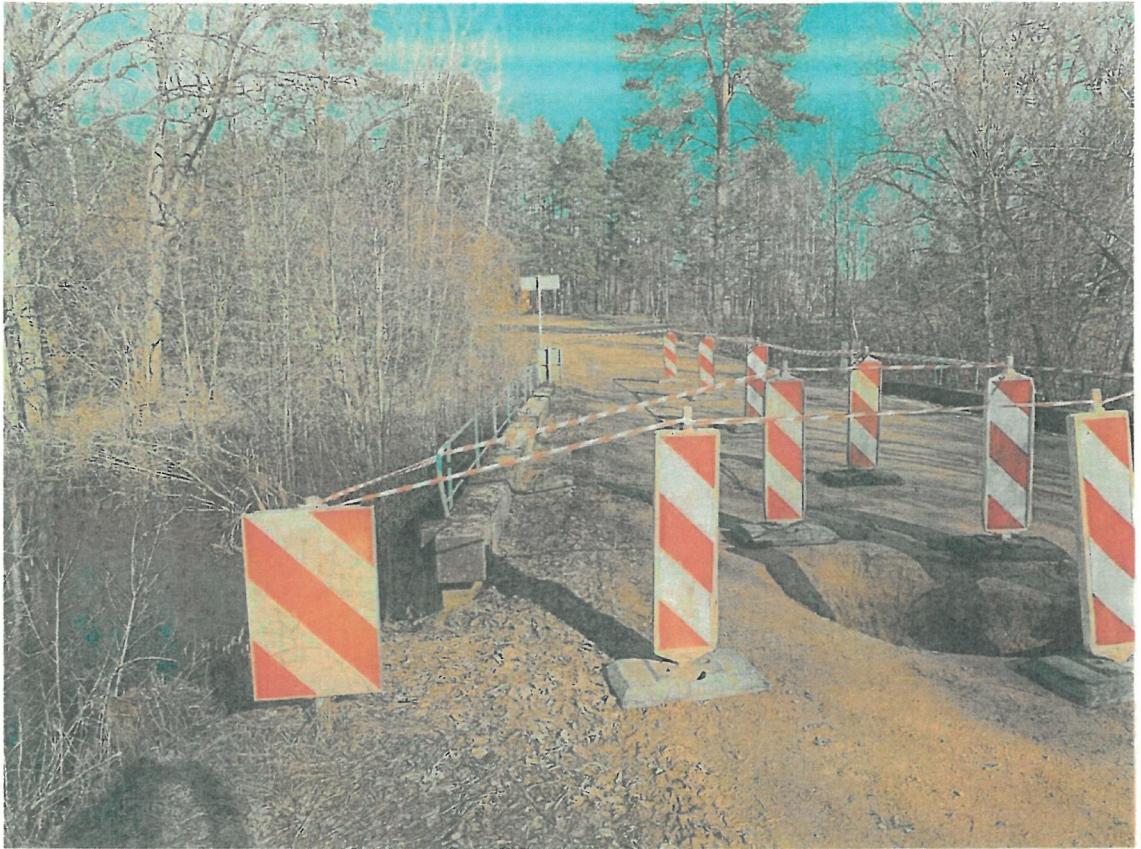
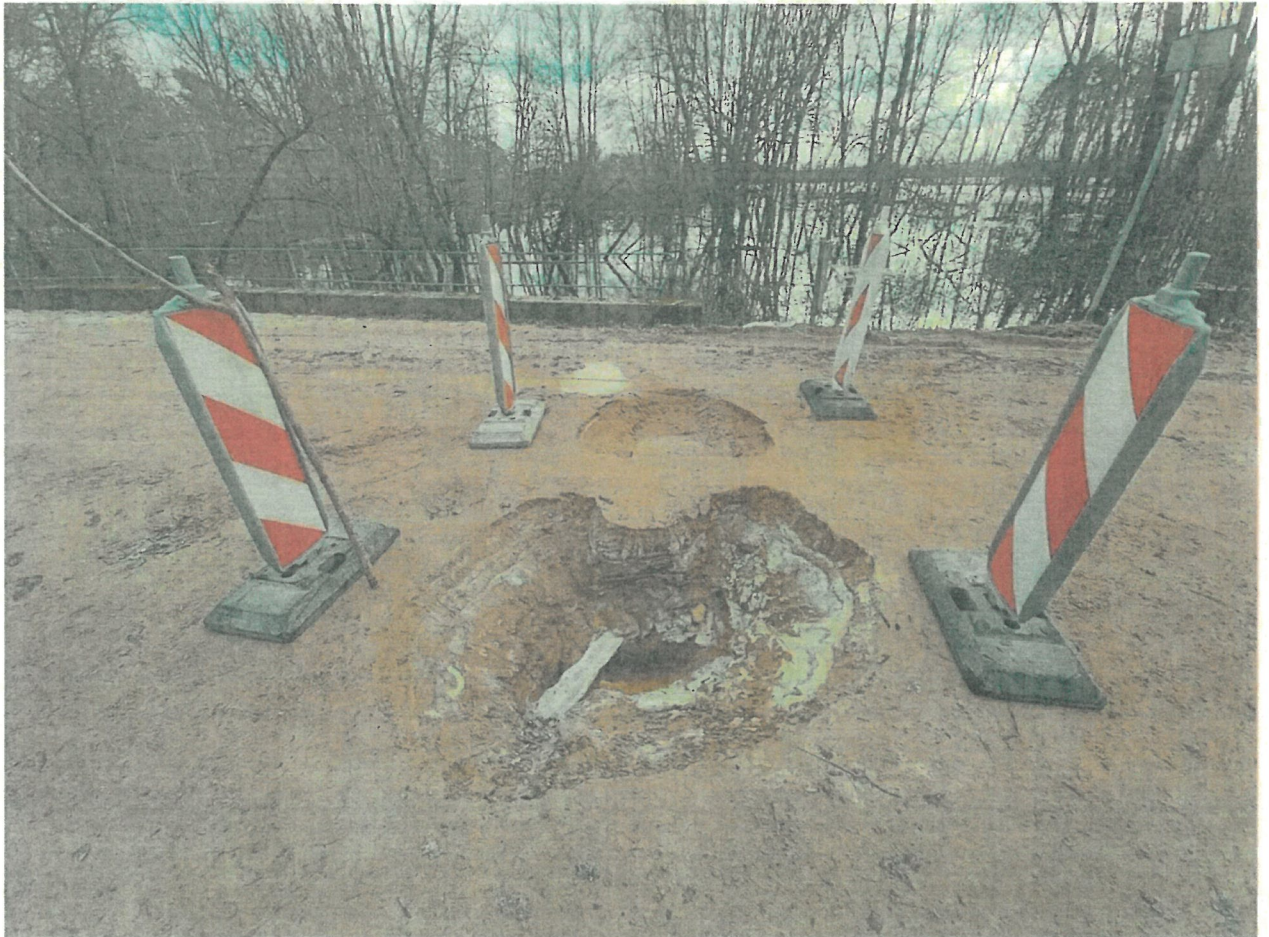
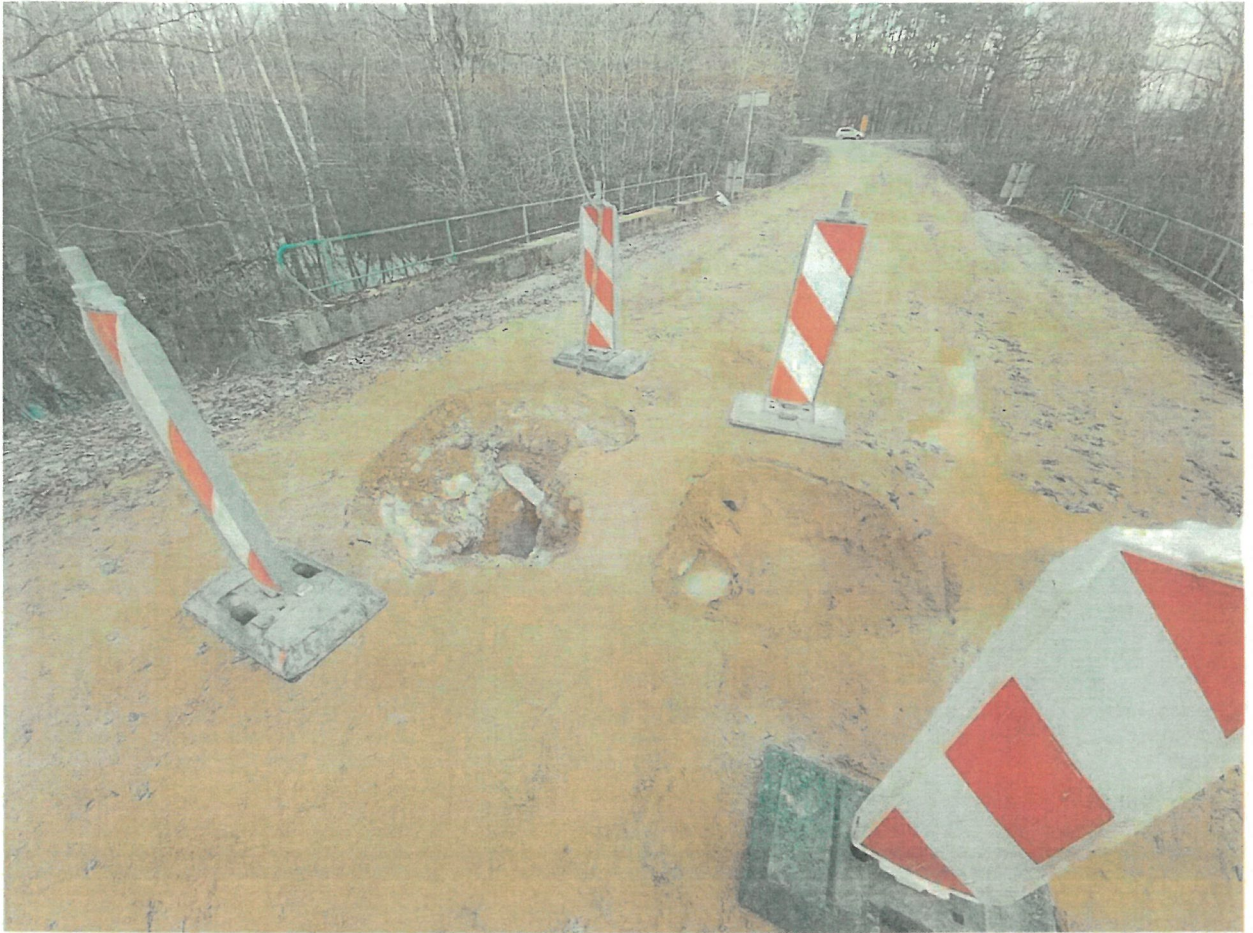
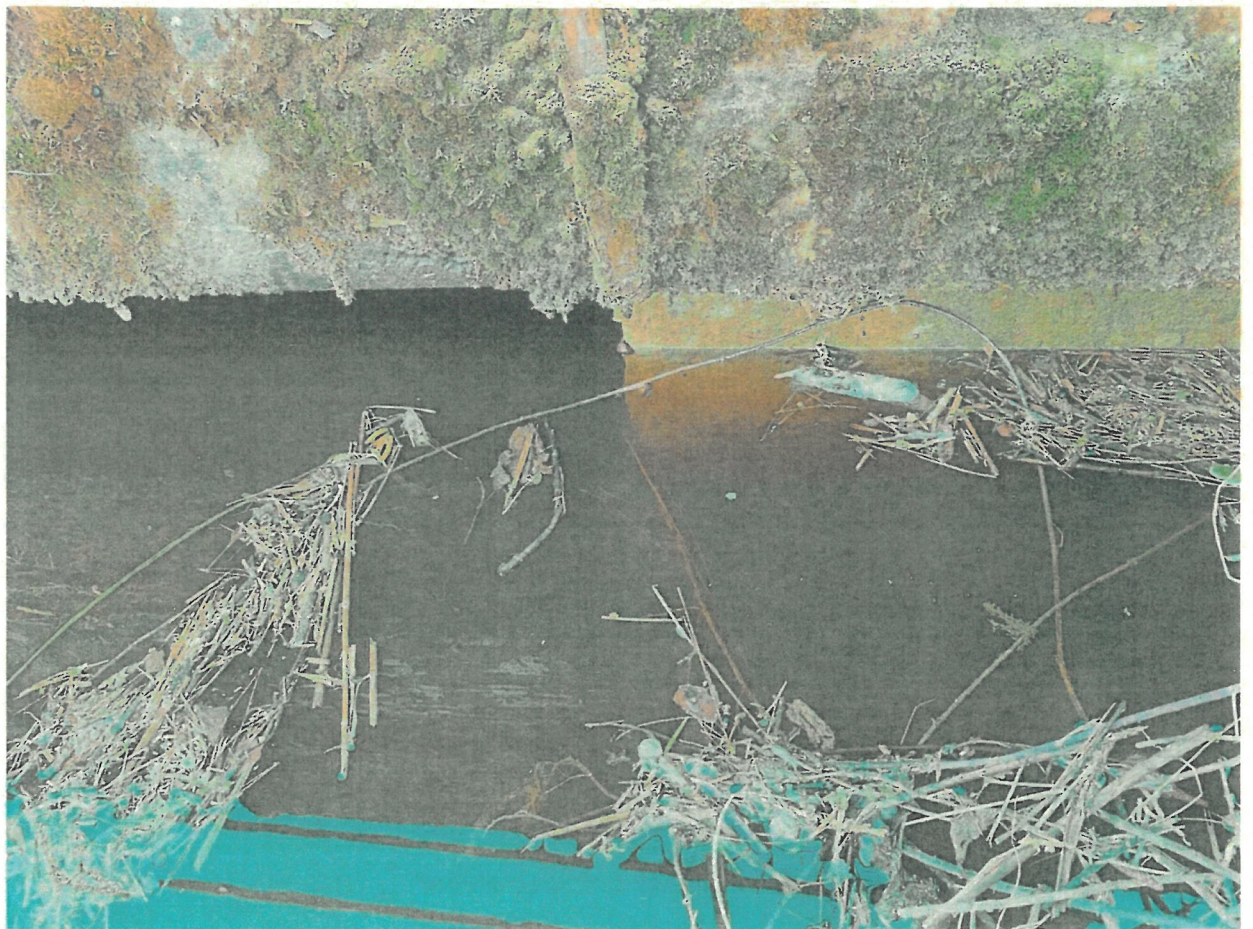
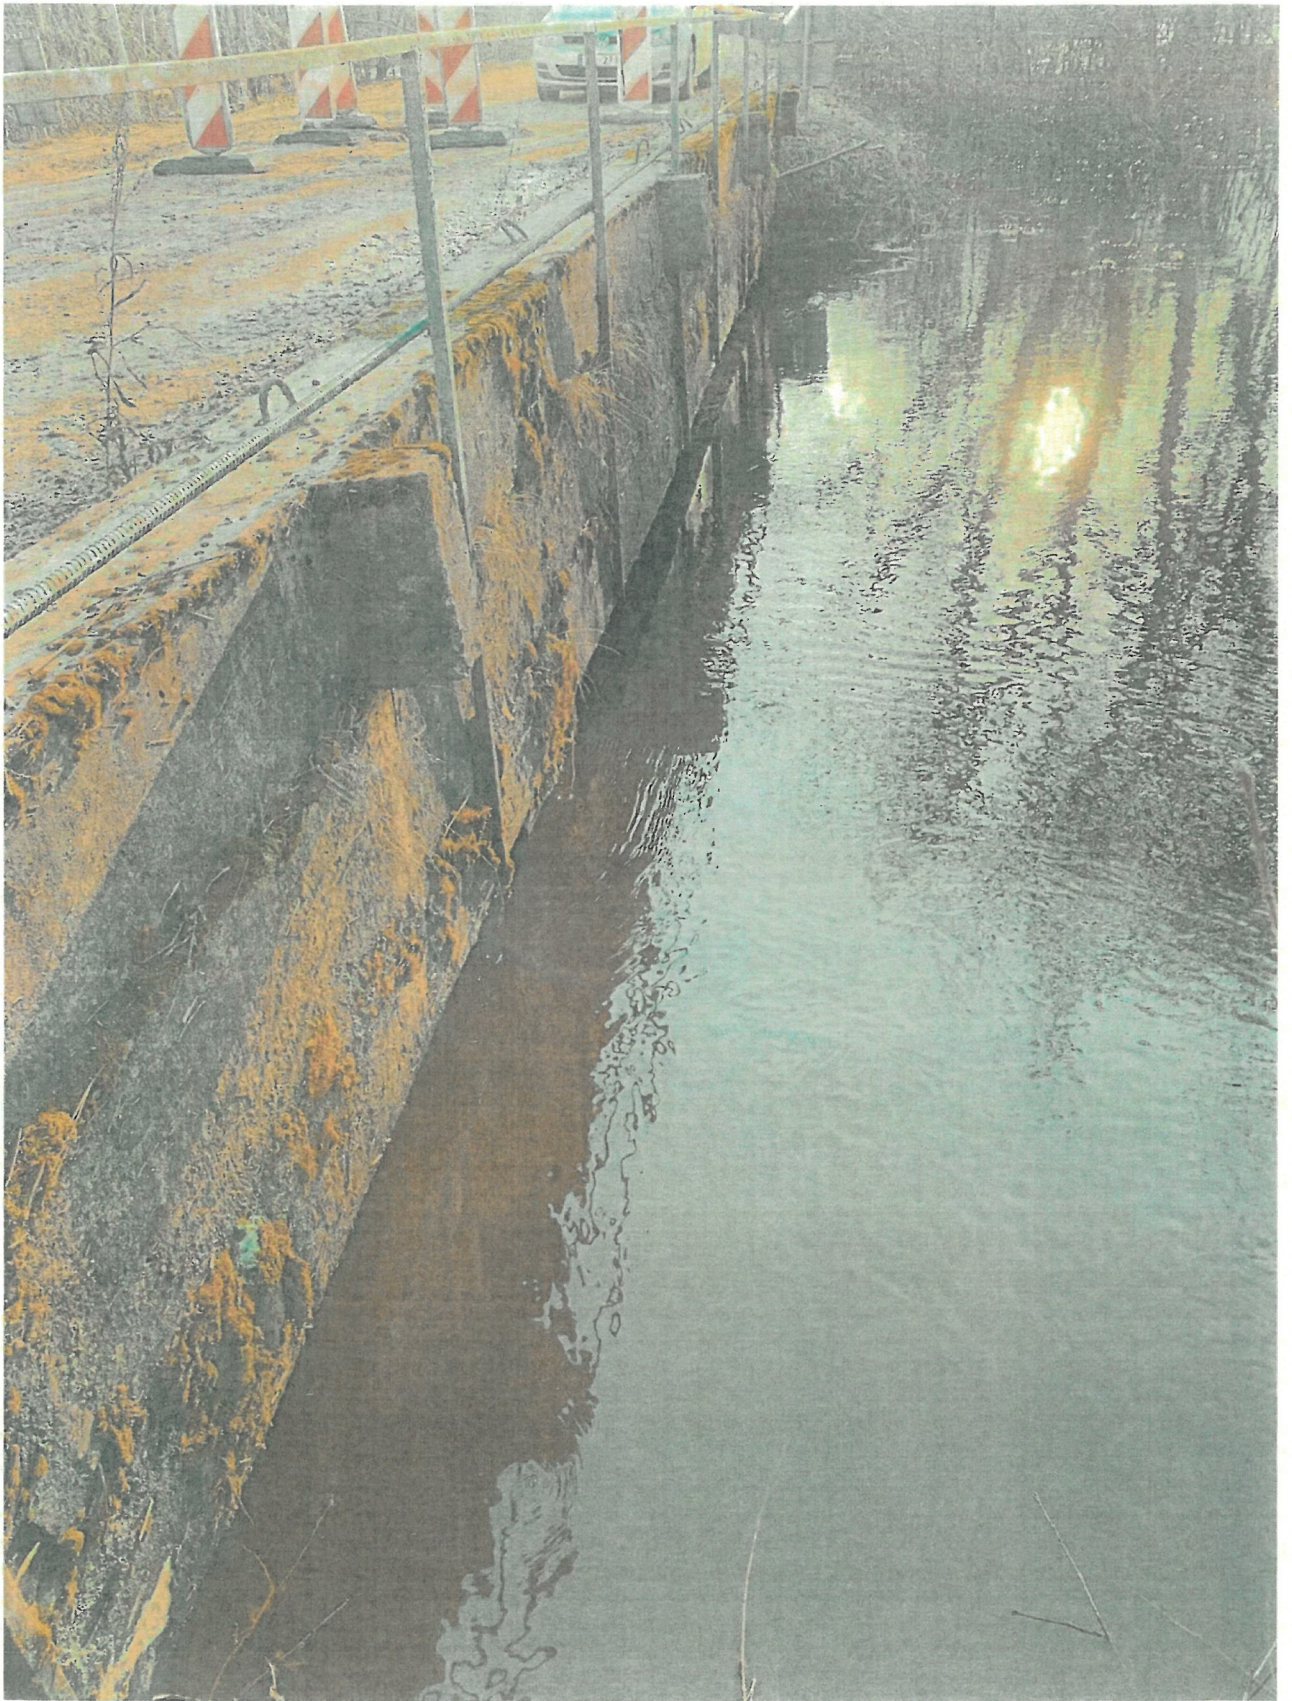
Tilts ir sliktā stāvoklī. Pēc ūdens līmeņa pazemināšanās tika konstatēts, ka tilta konstrukcijas gala atbalstsienā ir izveidojušās lielas caurejošas plaisas. Ūdens caursūkšanās rezultātā ir izskatota smilts no nogāzes aiz gala balsts atbalstsienas. Tilta tips – dzelzsbetona masīvo plātņu tilts.

Inženierbūvei bojātas gala nesošās konstrukcijas, kas izveidojās 2024. gada 27. februāra līdz 2. marta plūdu seku rezultātā. Skatīt zemāka foto fiksāciju.

Pēc apsekošanas veikšanas ir secināts, ka, lai novērstu 2024. gada 27. februāra līdz 2. marta plūdu izraisītās sekas un inženierbūve (tilts) turpinātu kalpot, nepieciešams uzstādīt masas ierobežojumu un tiltu ekspluatēt ar slodzes ierobežojumiem. Ņemot vērā, ka ir bojātas tilta konstrukcijas, nepieciešams izstrādāt tehnisko dokumentāciju tilta atjaunošanas darbiem.
