Atzinums par Rīgas līča piekrastes procesu attīstību Ādažu novada Carnikavas pagasta Lilastē, pie Ziemeļu ielas 28 auto stāvlaukuma, dabas parka “Piejūra” teritorijā, projekta “Auto stāvlaukuma un atpūtas vietu labiekārtojuma projektēšana un būvniecība Lilastē” ietvaros

Pludmales pieejas / tehniskās nobrauktuves ierīkošanas iespējamā ietekme uz krasta stabilitāti un rekomendācijas erozijas riska mazināšanai

Dr. geol. Jānis Lapinskis

2022.06.8.

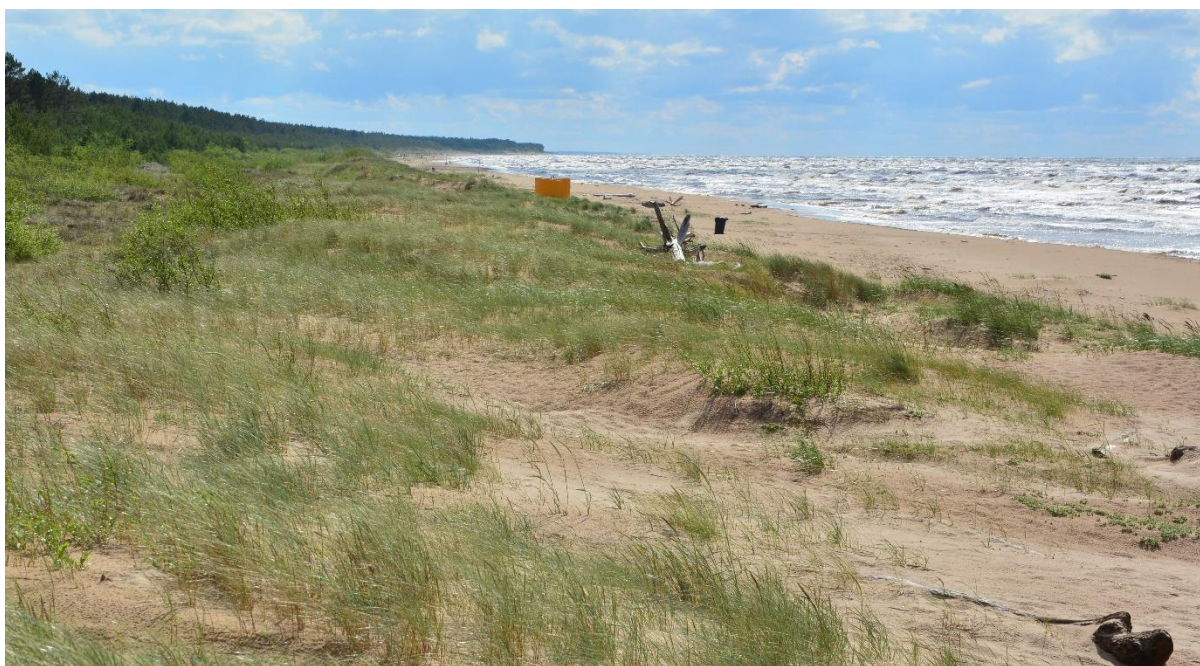
Ievērojamā krasta garumā abpus Lilastes stāvlaukumam virspludmales reljefā pastāv labi attīstīts viļņu eroziju „amortizējošs” primāro krasta kāpu reljefs (priekškāpas valnis vai vaļņu sērija) (2. att.). Šī raksturīgā īpatnība nodrošina labu pamatkrasta reljefa aizsardzību pret vētrām pat tad, ja vēja sadzinumu līmenis un viļņošanās intensitāte sasniedz citiem krasta iecirkņiem kritiskus apmērus.

2. Att. Rīgas līča piekraste Lilastē. Krasta iecirknim raksturīga vidēji augsta akumulācijas intensitāte, par kuru liecina jauns un plašs priekškāpas valnis.

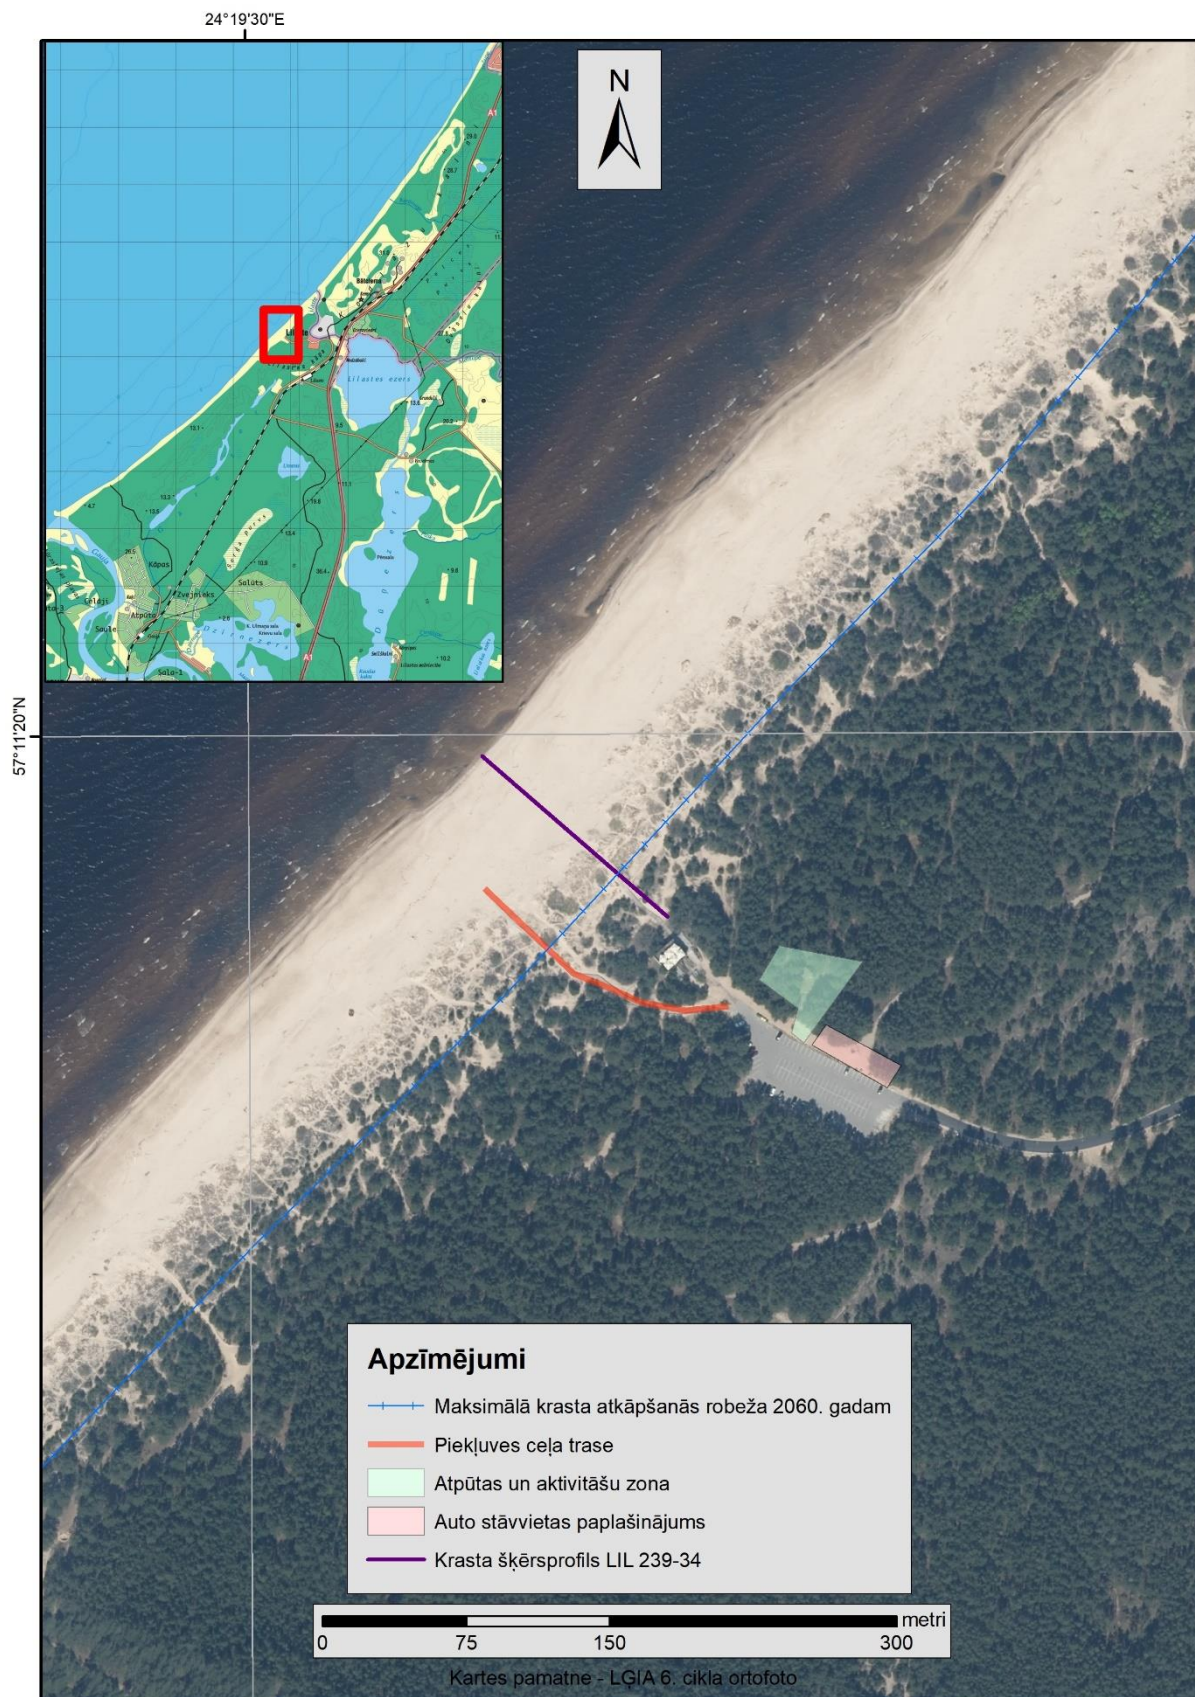
Saskaņā ar 2014. gadā izstrādātajām Vadlīnijām jūras krasta erozijas riska mazināšanai, maksimālā pamatkrasta atkāpšanās Lilastes iecirknī nepārsniedz 10-15 m. un Lilastes iecirknis netiek uzskatīts par augsta erozijas riska teritoriju (3. att.).

3. Att. Ziemeļu ielas 28 stāvlaukuma, plānoto labiekārtojumu un būvdarbu vietu, krasta izmaiņu monitoringa šķēršprofila, kā arī krasta atkāpšanās riska zonas robežas novietojums.

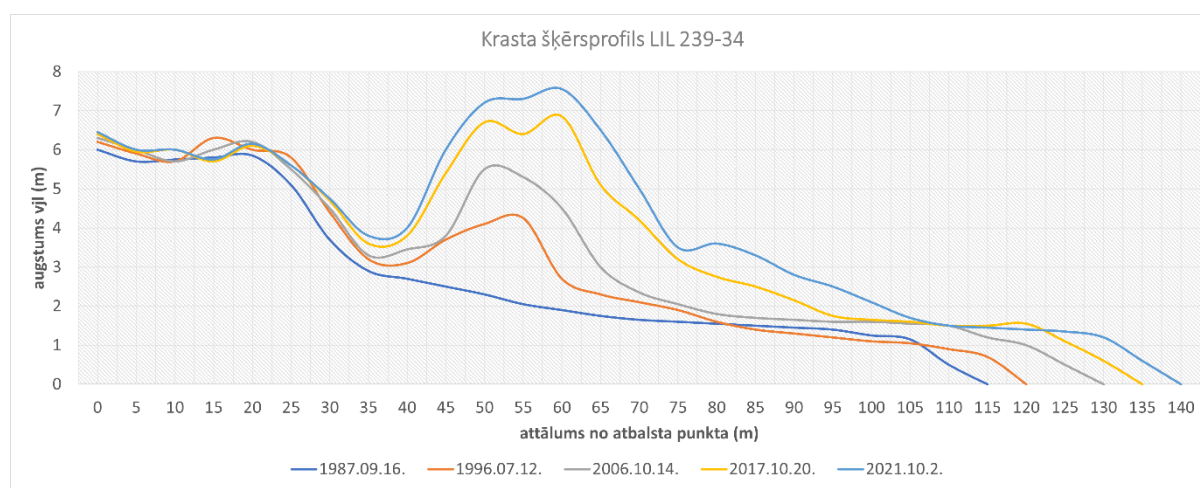
Balstoties krasta dinamikas novērtējumā pēc šķērsprofilu datu analīzes, var apgalvot, ka mūsdienās krasta erozijas risks ir nenozīmīgs (4. att.). Nav iespējams konstatēt, ka esošās stāvvietas, labiekārtojumu un citu apsaimniekošanas elementu klātbūtne būtu ievērojami paaugstinājusi erozijas rīku vai kā citādi izmainījusi krasta sistēmas līdzsvaru.

4. Att. Monitoringa krasta šķērsprofils (vērums) Lilaste 239-34 (novietojumu skatīt kartē-shēmā). Vērumā visu monitoringa laiku ir notikusi mērena sanešu akumulācija un krasta uzvirzīšanās jūrai ar vidējo ātrumu 0,9 m/gadā. Akumulācijas vidējā intensitāte ir bijusi ap 6 m³/m gadā.
