Būvju vizuālās pārbaudes akts Nr. BVA-2026-00327

BŪVE: Radiotehnika 221 , Dzērumi, Ķekavas pagasts, Ķekavas novads, Latvija, Dārza māja (80700180380001)

BŪVE: Radiotehnika 221 , Dzērumi, Ķekavas pagasts, Ķekavas novads, Latvija, Siltumnīca (80700180380002)

BŪVE: Ķekavas pagasts , Ķekavas novads, Latvija, Ēka (80700180380003)

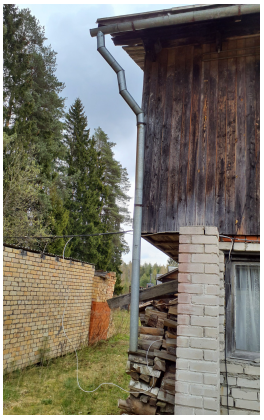
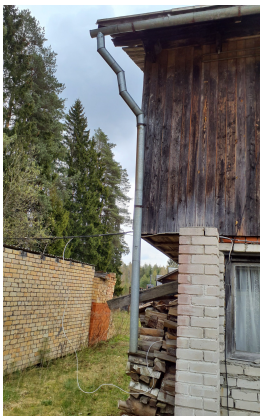
Kopējā platība	Virszemes stāvu skaits	Pazemes stāvu skaits	Aktuālā kadastrālās uzmērīšanas lieta	Nolietojums (%)	Nolietojums (TA %)	Nolietojuma pazīme
70.0	2.0	0.0	31.12.2022.

Būves kopskats	
1. Būves/ēkas kopskata foto fiksācija.	**Ir** 
Būves novērtēšana	
2. Vizuāli novērtēt būves tehnisko nolietojumu (ja nav TAA)	**neapmierinošs (41% - 60%)** Komentārs: KUL 38%, jumts avārijas stāvoklī
Nelikumīga būvniecība	
3. Konstatētas nelikumīgas telpu plānojuma un/vai telpu lietošanas veida izmaiņas	**Nē**
Būvei piesaistītais zemesgabals	
4. Būvei piesaistītais zemesgabals	**Ir**

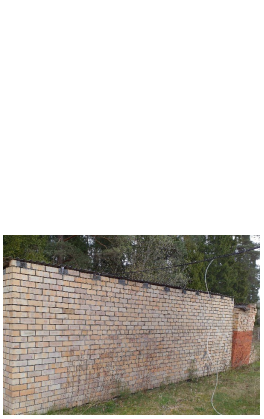
Būves kopskats	
1. Būves/ēkas kopskata foto fiksācija.	**Ir** 
Būves novērtēšana	
2. Vizuāli novērtēt būves tehnisko nolietojumu (ja nav TAA)	**apmierinošs (21% - 40%)**
Nelikumīga būvniecība	
3. Konstatētas nelikumīgas telpu plānojuma un/vai telpu lietošanas veida izmaiņas	**Nē** Komentārs: Būves masveida uzmērīšana
Būvei piesaistītais zemesgabals	
4. Būvei piesaistītais zemesgabals	**Apsekots pie citas būves**
5. Āra apgaismojums	**Nav**
Ēka/ būves galvenie elementi (no ārpuses)	
6. Vizuāli novērtēt lietus ūdens noteku stāvokli (aizsērējušas, stāvvadu posmu nostirpinājumi un hermētiski savienoti)	**Nav tādu**
