## AKTS Nr. 1

### Par lietavu radītajiem bojājumiem pašvaldības ceļiem apsekošanu

Augšdaugavas novads, Bebrene pagasts

2025. gada 14. jūlijā

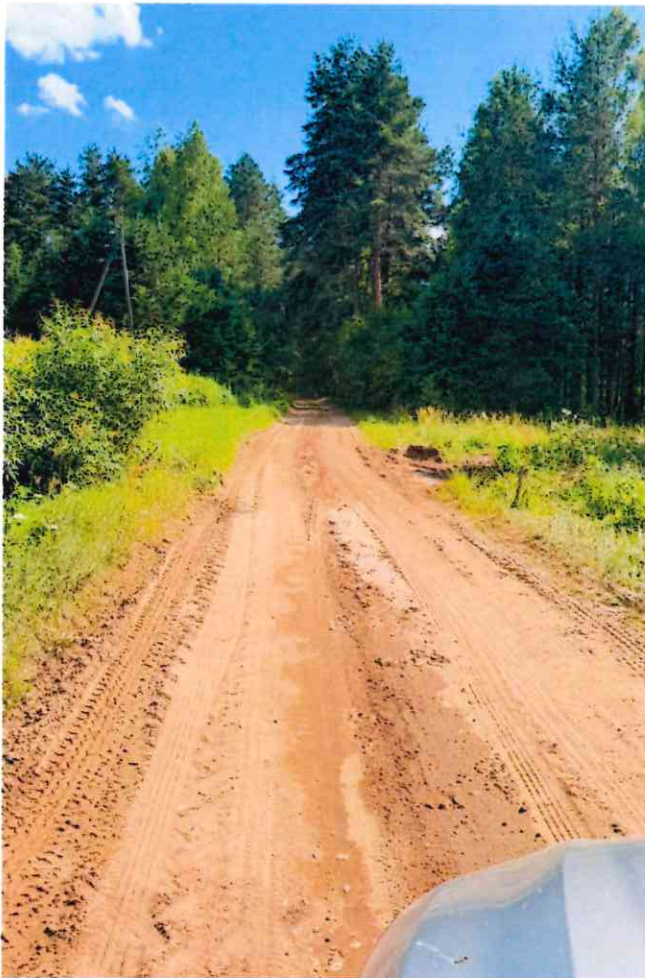
## Fotoattēli

2025. gada 14. jūlijā veica pašvaldības ceļa Nr. B200224100339 "Miltu cehs - Ķetrāni", apsekošanu pēc stiprām lietavām.

Komisija konstatēja, ka ceļš ir stipri izskalots posmā, p.k. 2.380 km – p.k. 2.410 km un stipri bojata caurteka p.k. 2.395 km.

Ceļa virskārta šajā posmā ir stipri izskalota, ceļš grūti izbraucams un braukšanai nedrošs.

Komisija ierosināja: Veikt pašvaldības ceļa Nr. B200224100339 "Miltu cehs - Ķetrāni" posma, p.k. 2.380 km – p.k. 2.410 km nesaistīta seguma ceļa klātnes iesēdumu un bedru labošanu ar drupinātas grants maisījumu 0/32s un p.k. 2.395 km atjaunot caurteku ar diametru 0.5 m.

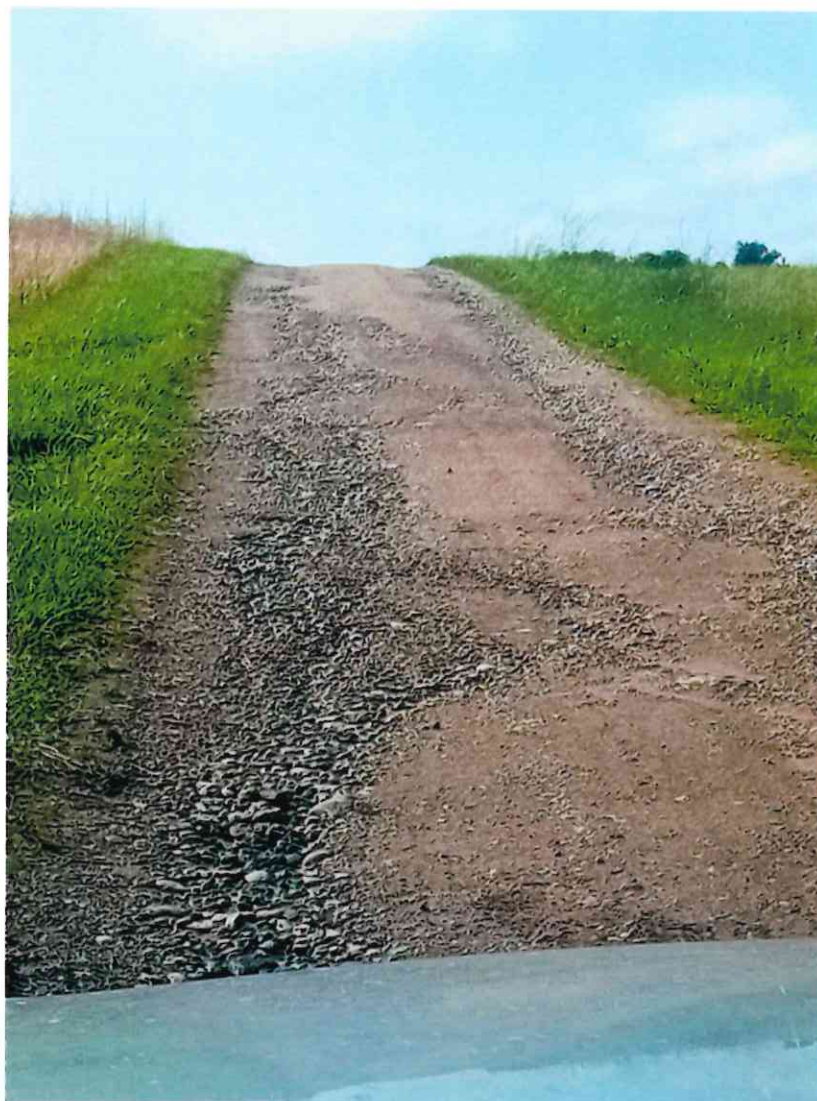
## Fotoattēli

2025. gada 14. jūlijā veica pašvaldības ceļa Nr. B100224100337 "Braunas - Grendzes", apsekošanu pēc stiprām lietusegāzēm 10.07.2025.

Komisija konstatēja, ka ceļš ir stipri izskalots posmā p.k. 3.250 km – p.k. 3.400 km.

Ceļa virskārta šajā posmā stipri bojāta un ir izveidojušies dziļi izskalojumi visā ceļa līkumā, pakalna nogāzē 150 metru garumā. Ceļa posms braukšanai nedrošs.

Komisija ierosināja: Veikt pašvaldības ceļa Nr. B100224100337 "Braunas - Grendzes" posma p.k. 3.250 km – p.k. 3.400 km nesaistīta seguma ceļa klātnes iesēdumu un bedru labošanu ar drupinātas grants maisījumu 0/32s.

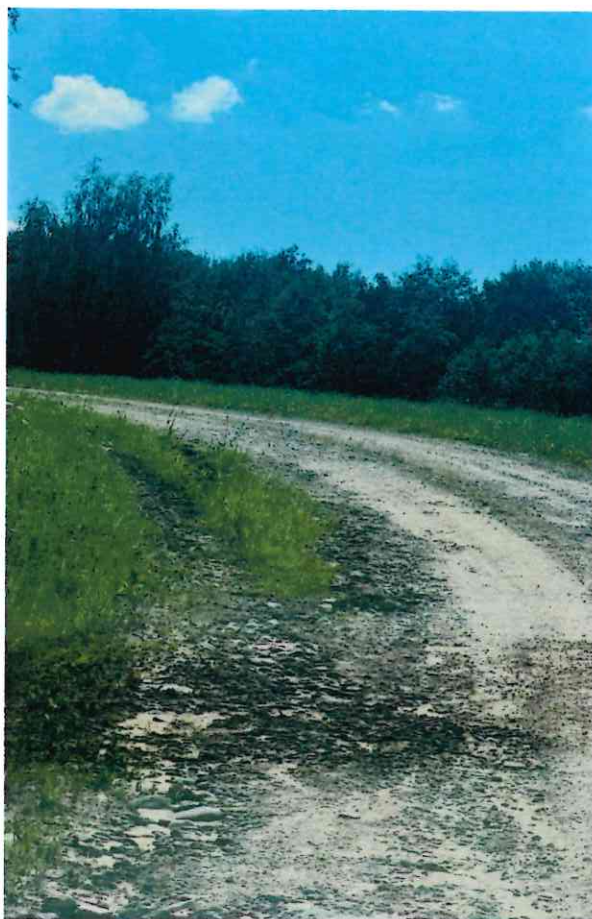
## Fotoattēli

2025. gada 14. jūlijā veica pašvaldības ceļa Nr. B100224100342 "Zeltiņi - Užuļi", apsekošanu pēc stiprām lietusgāzēm 10.07.2025.

Komisija konstatēja, ka ceļš ir stipri izskalots posmā p.k. 2.050 km – p.k. 2.200 km. Ceļa virskārta šajā posmā stipri bojāta un ir izveidojušies dziļi izskalojumi visā pakalna nogāzē. Ceļš grūti izbraucams un 150 metru garumā braukšanai nedrošs.

Komisija ierosināja: Veikt pašvaldības ceļa Nr. B100224100342 "Zeltiņi - Užuļi" posma p.k. 2.050 km – p.k. 2.200 km nesaistīta seguma ceļa klātnes iesēdumu un bedru labošanu ar drupinātas grants maisījumu 0/32s.

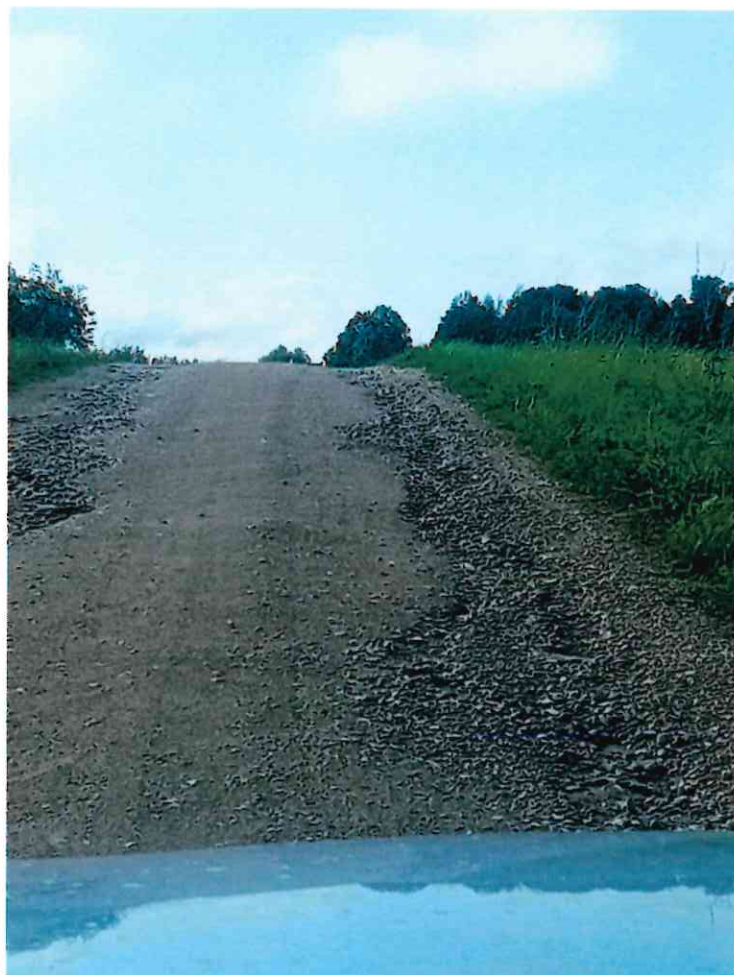
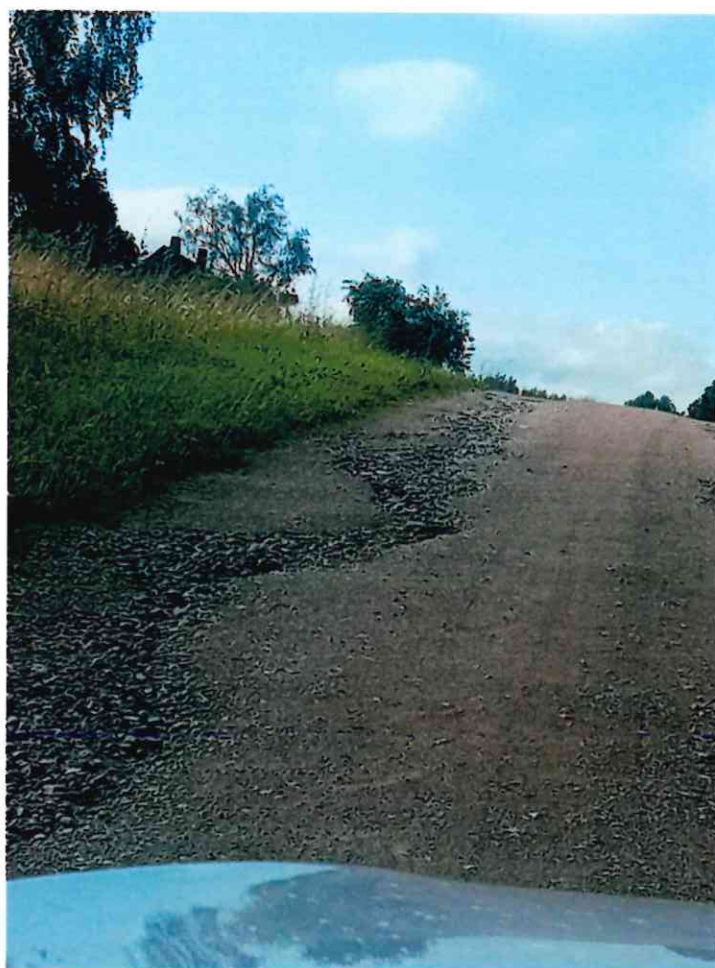
## Fotoattēli

2025. gada 14. jūlijā veica pašvaldības ceļa Nr. B100224100343 "Krustceļi – Mauriņi - Skadiņi", apsekošanu pēc stiprām lietusegāzēm 10.07.2025.

Komisija konstatēja, ka ceļš ir stipri izskalots posmā p.k. 1.200 km – p.k. 1.400 km.

Ceļa virskārta šajā posmā stipri bojāta un ir izveidojušies dziļi izskalojumi visā ceļa līkumā, pakalna nogāzē 200 metru garumā. Ceļa līkums braukšanai nedrošs.

Komisija ierosināja: Veikt pašvaldības ceļa Nr. B100224100343 "Krustceļi – Mauriņi - Skadiņi" posma p.k. 1.200 km – p.k. 1.400 km nesaistīta seguma ceļa klātnes iesēdumu un bedru labošanu ar drupinātas grants maisījumu 0/32s.

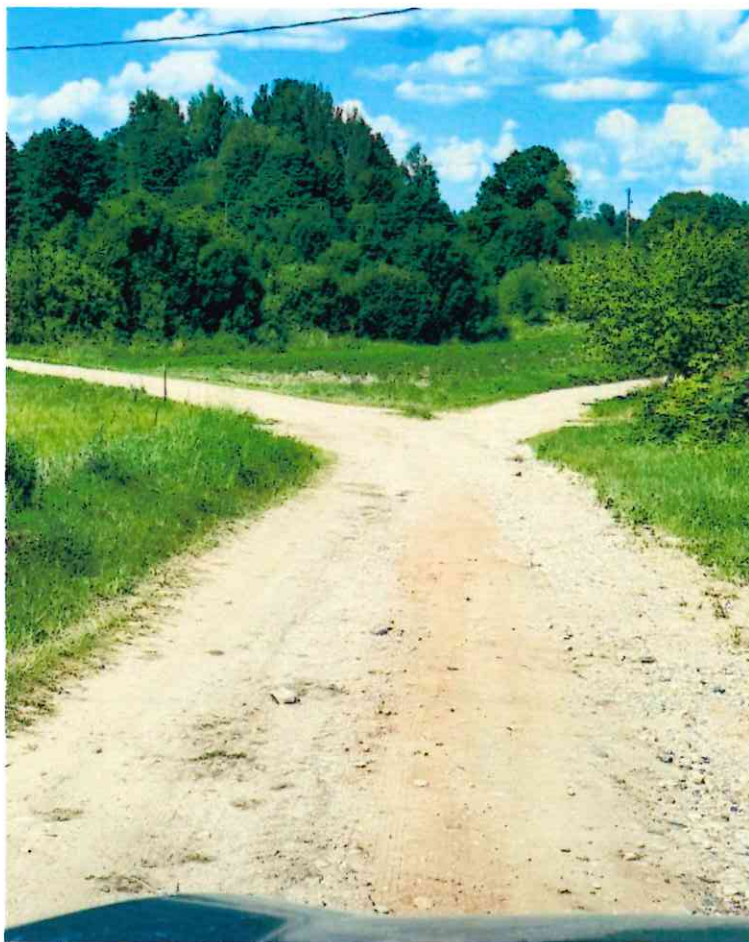
## Fotoattēli

2025. gada 14. jūlijā veica pašvaldības ceļa Nr. C100224100623 “Ķīmenes – Grāvīši - Pļavas”, apsekošanu pēc stiprām lietusgāzēm 10.07.2025.

Komisija konstatēja, ka ceļš ir stipri izskalots posmā p.k. 0.060 km – p.k. 0.210 km.

Ceļa virskārta šajā posmā stipri bojāta un ir izveidojušies dziļi izskalojumi visā pakalna nogāzē. Ceļš 150 metru garumā braukšanai nedrošs.

Komisija ierosināja: Veikt pašvaldības ceļa Nr. C100224100623 “Ķīmenes – Grāvīši - Pļavas” posma p.k. 0.060 km – p.k. 0.210 km nesaistīta seguma ceļa klātnes iesēdumu un bedru labošanu ar drupinātas grants maisījumu 0/32s.

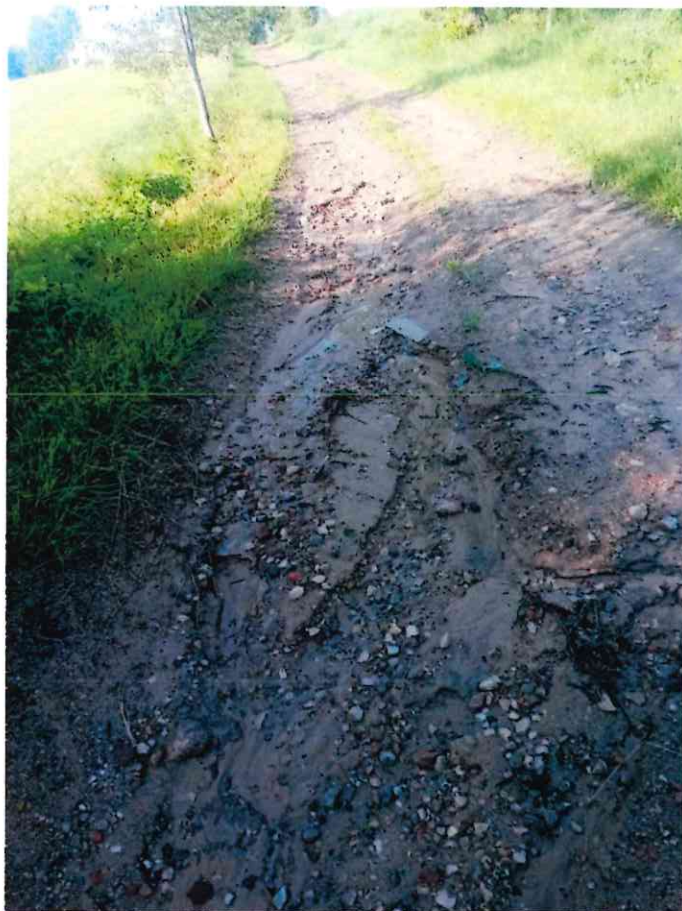
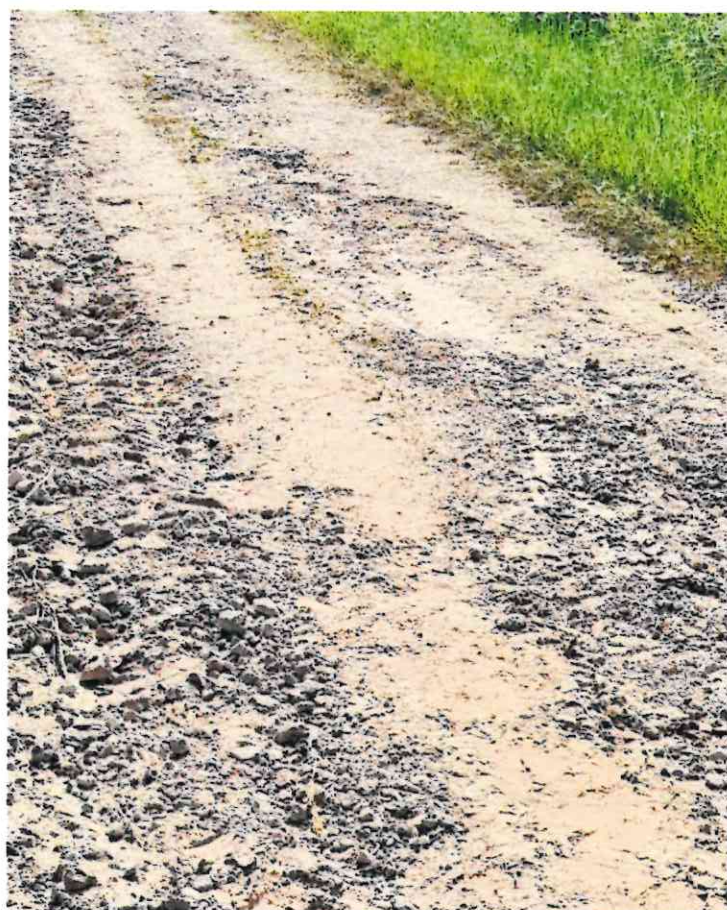
## Fotoattēli

2025. gada 14. jūlijā veica pašvaldības ceļa Nr. C100224100624 "Pļavas – Tehniskais centrs", apsekošanu pēc stiprām lietusegāzēm 10.07.2025.

Komisija konstatēja, ka ceļš ir stipri izskalots posmā p.k. 1.460 km – p.k. 1.660 km.

Ceļa virskārta šajā posmā stipri bojāta un ir izveidojušies dziļi izskalojumi visā pakalna nogāzē. Ceļš grūti izbraucams un 200 metru garumā braukšanai nedrošs.

Komisija ierosināja: Veikt pašvaldības ceļa Nr. C100224100624 "Pļavas – Tehniskais centrs" posma p.k. 1.460 km – p.k. 1.660 km nesaistīta seguma ceļa klātnes iesēdumu un bedru labošanu ar drupinātas grants maisījumu 0/32s.

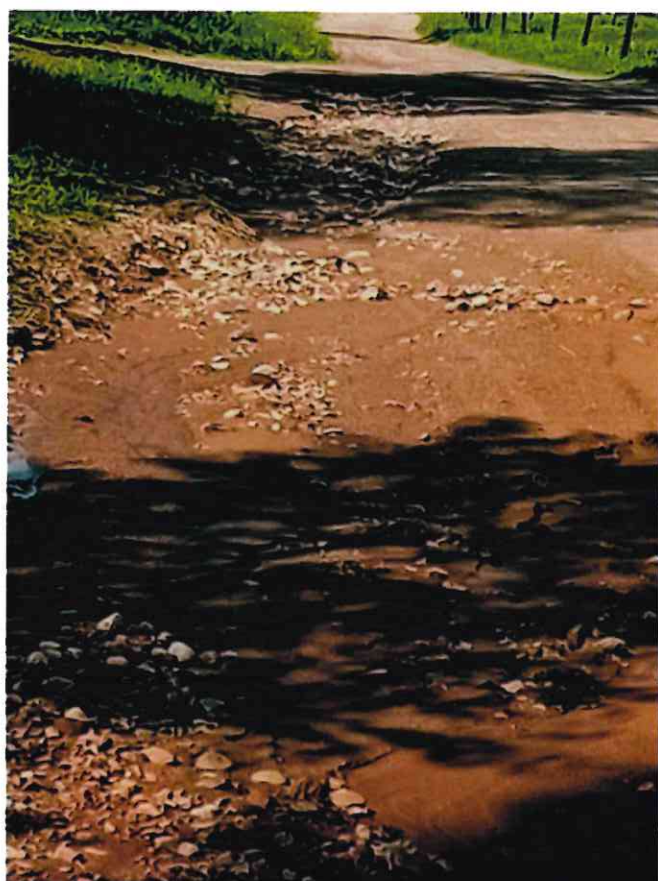
## Fotoattēli

2025. gada 14. jūlijā veica pašvaldības ceļa Nr. C100224100625 "Attīrīšanas stacija – Centra ferma", apsekošanu pēc stiprām lietusgāzēm 10.07.2025.

Komisija konstatēja, ka ceļš ir stipri izskalots posmā p.k. 0.280 km – p.k. 0.530 km.

Ceļa virskārta šajā posmā stipri bojāta un ir izveidojušies dziļi izskalojumi visā pakalna nogāzē. Ceļš grūti izbraucams un 250 metru garumā braukšanai nedrošs.

Komisija ierosināja: Veikt pašvaldības ceļa Nr. C100224100625 "Attīrīšanas stacija – Centra ferma" posma p.k. 0.280 km – p.k. 0.530 km nesaistīta seguma ceļa klātnes iesēdumu un bedru labošanu ar drupinātas grants maisījumu 0/32s.

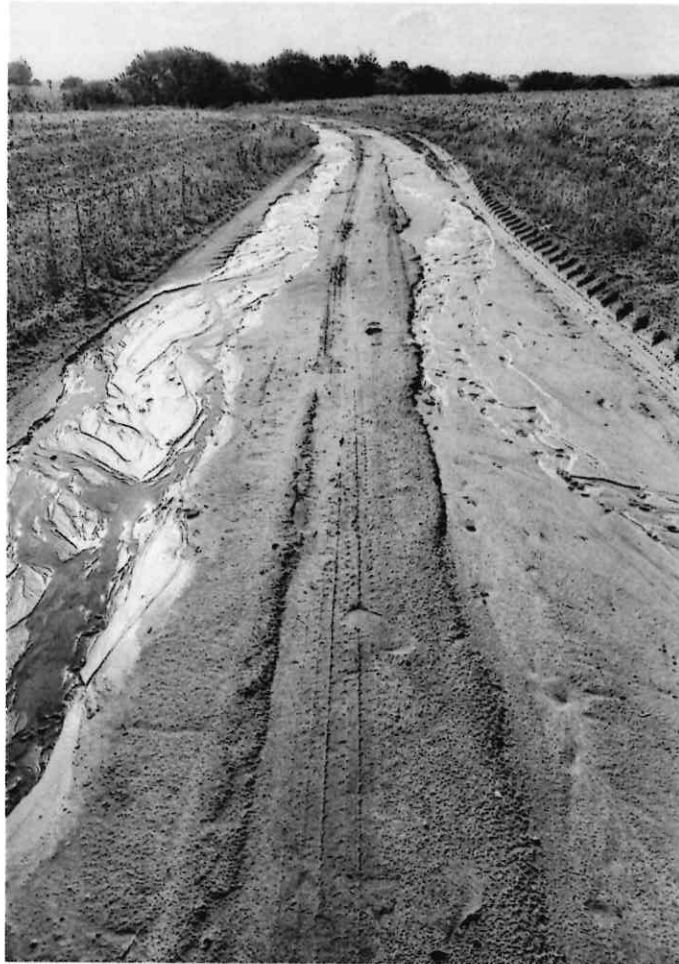
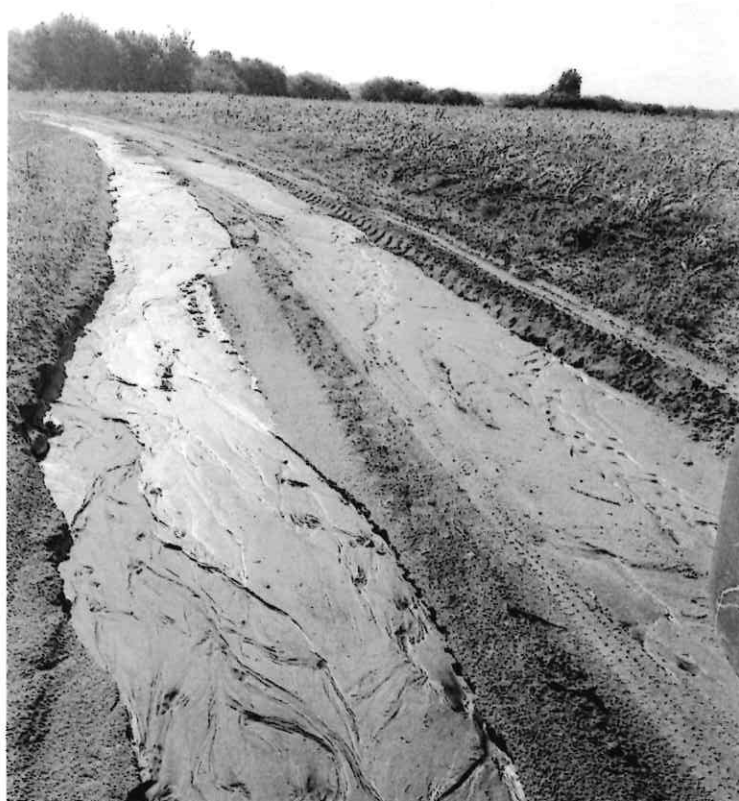
**Fotoattēli**

2025.gada 14.jūlijā veica pašvaldības autoceļa Nr. B100224500375 "Centrs - Rija", apsekošanu pēc stiprām lietavām.

Komisija konstatēja, ka ceļš ir stipri izskalots vienā posmā p.k.0.740 km – p.k.0.940km. Ceļa virskārta šajā posmā ir stipri bojāta un ir izveidojušies dziļi izskalojumi visā ceļa platumā. Ceļš ir grūti izbraucams un 200 metru garumā braukšanai nedrošs.

Komisija ierosināja: Veikt pašvaldības autoceļa Nr.B100224500375 "Centrs - Rija" posmā p.k.0.740 km – p.k.0.940km Nesaistīta seguma ceļa klātnes iesēdumu un bedru labošanu ar drupinātas grants maisījumu 0/32s.

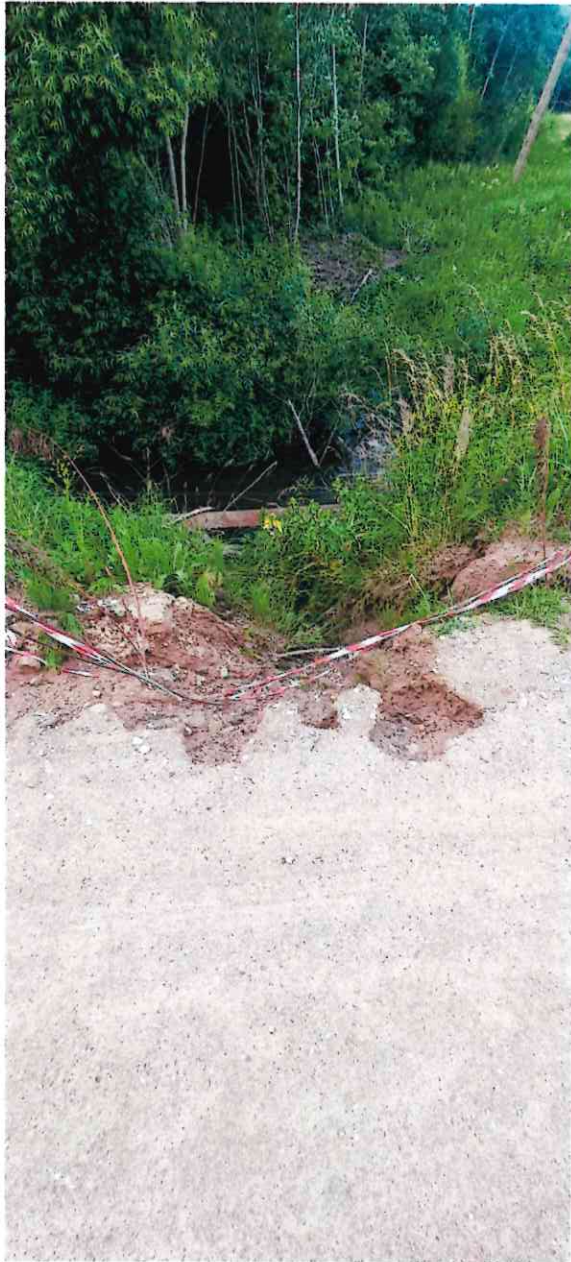
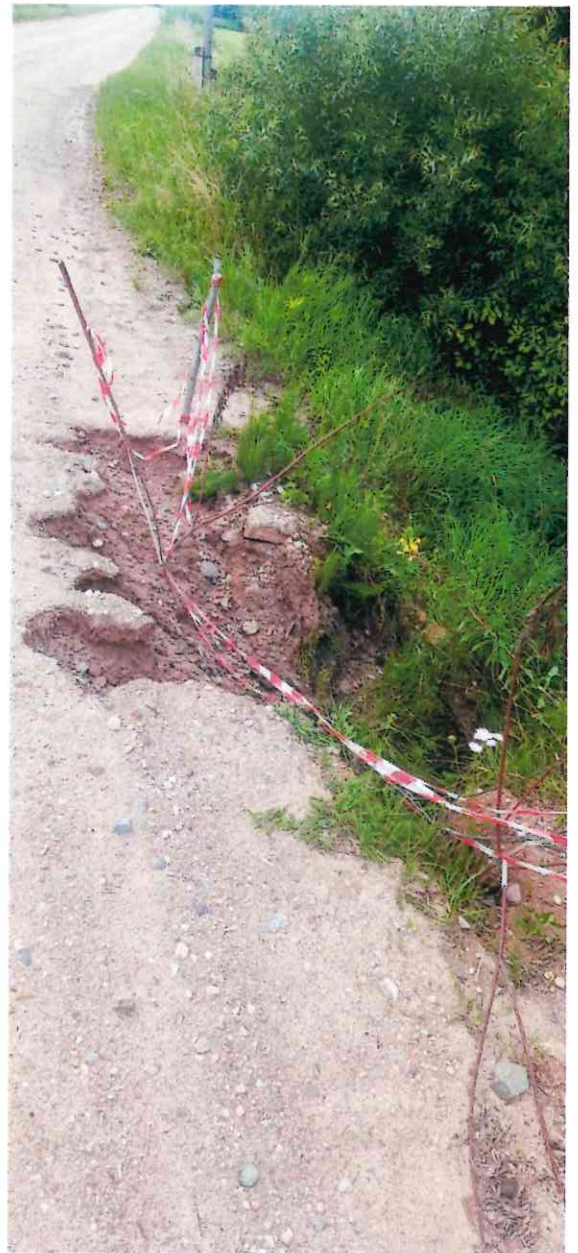
## Fotoattēli

2025.gada 14.jūlijā veica pašvaldības ceļa A100224600059 "Laši-Pabērži", apsekošanu pēc stiprām lietavām.

Komisija konstatēja, ka ceļa posmā no 0.550km līdz 0.600km ir izskalotas caurtekas malas. Ir nobrucis betona panelis, kas noturēja granti virs caurtekas malas, un ir noskalots ceļa segums.

Komisija ierosināja: Veikt pašvaldības ceļa A100224600059 "Laši-Pabērži" posmā no 0.550km līdz 0.600km izcelt no upes un nostiprināt dzelzsbetona paneli uz caurtekas apmales un atjaunot ceļa apmales ar drupinātas grants maisījumu 0/32s.
