APSEKOŠANAS AKTS

2024.gada 30.jūlijā

Pilsdrupu promenāde
(būvobjekta nosaukums)

Brīvības iela 2C, Dobeļe, Dobeļes novads
(adrese)

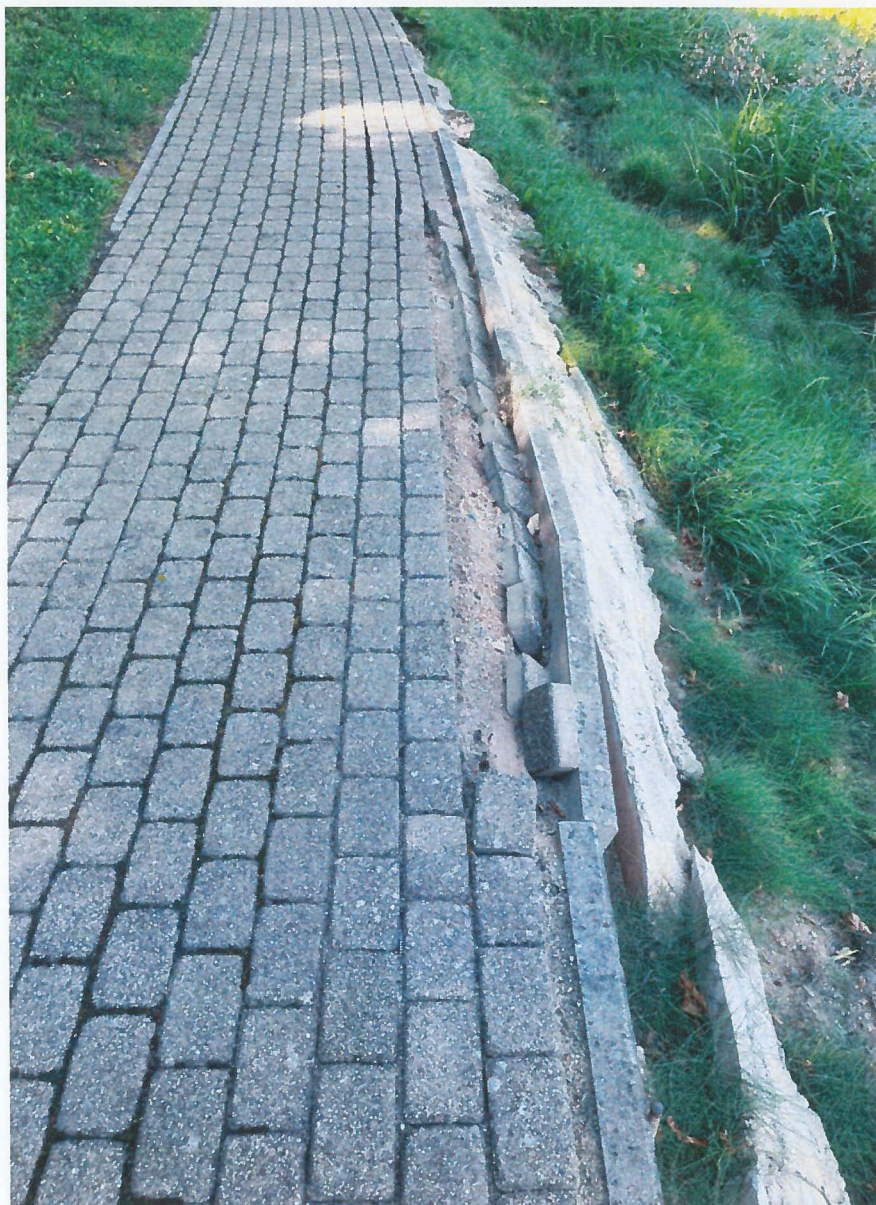
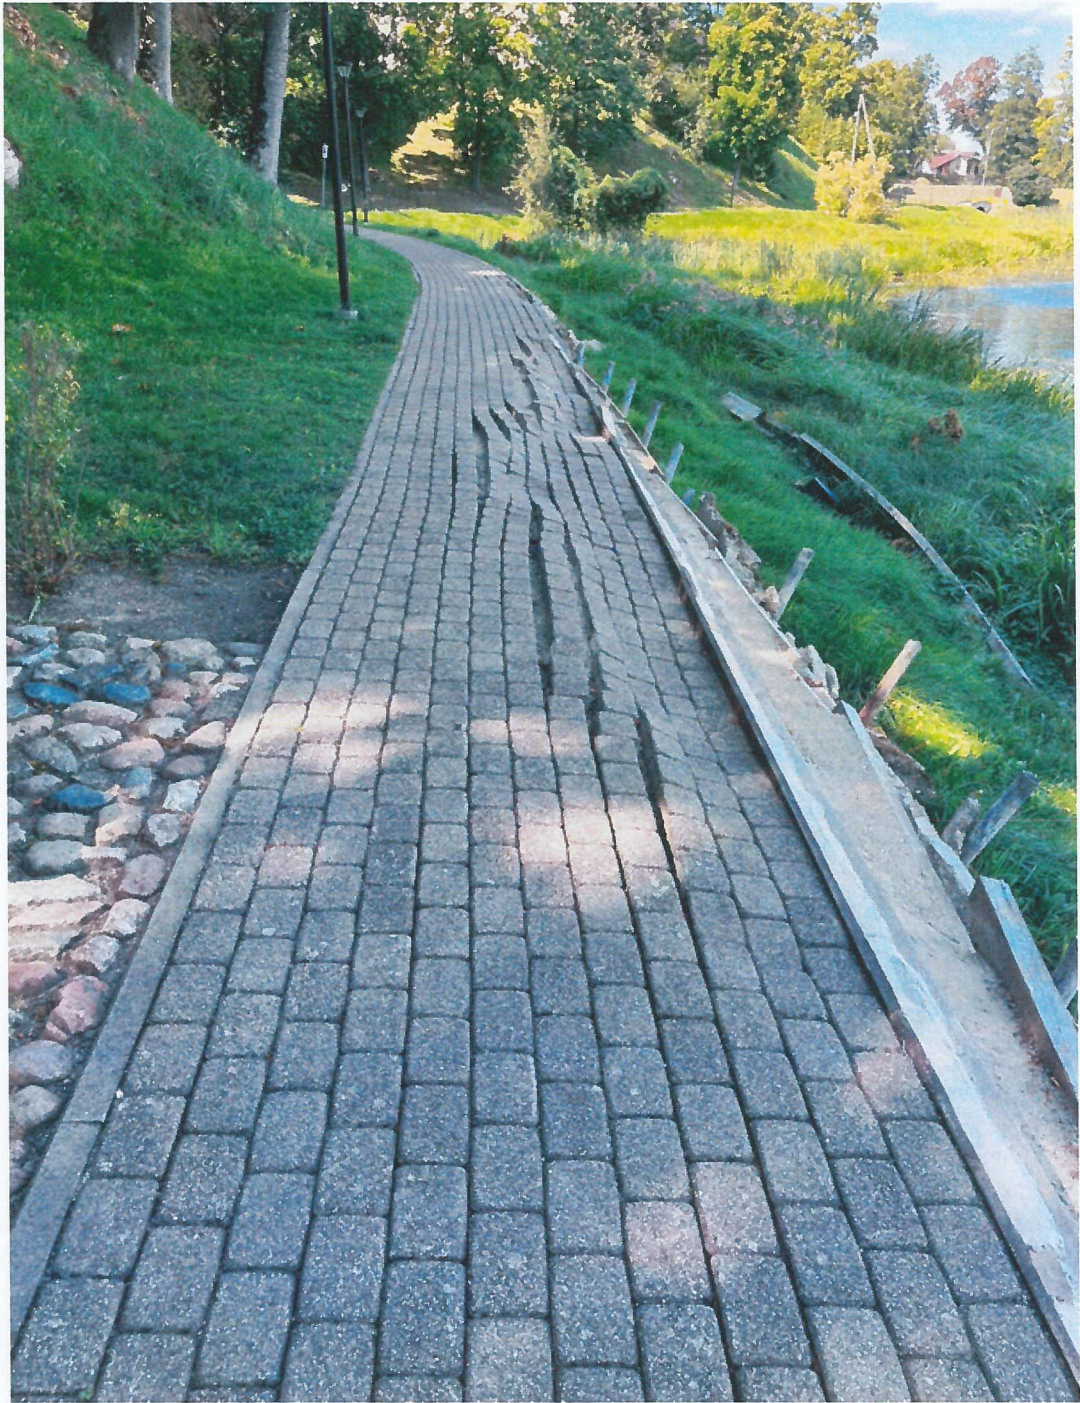
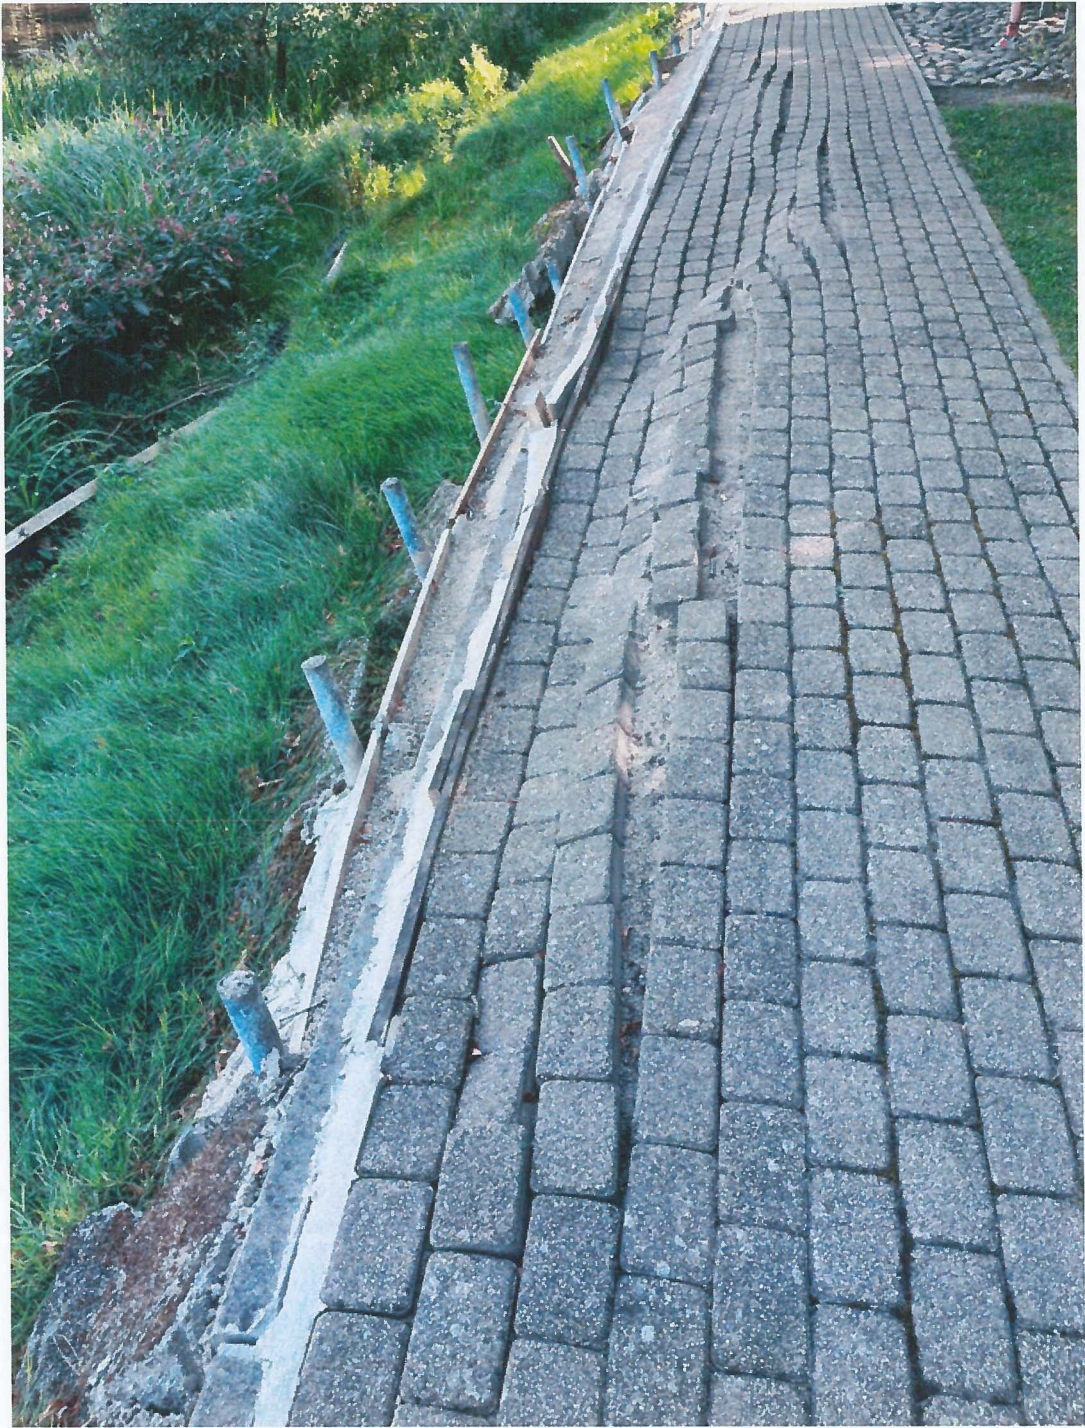
Fotofiksācija:

1. Spēcīgās lietavas un liels lietus ūdens daudzums strauji un lielos apmēros attīstīja gājēju promenādes (kura ietilpst Valsts nozīmes kultūras pieminekļa “Dobeles pilskalns ar priekšpili un viduslaiku pils”, Nr.752 sastāvā) celiņa bruģakmens seguma bojājumus un izraisīja celiņa uzbēruma nogāzes grunts noslīdējumu;

<p>Secinājumi:</p>	<p>Nepieciešams atjaunot gājēju celiņa uzbērumu, veicot nogāzes papildu nostiprināšanas darbus un atjaunot celiņa bruģakmens segumu ievērojot normatīvajos aktos noteikto būvniecības procesu (ģeoloģiskā izpēte, projektēšana, būvdarbi).</p>
---------------------------	---
