**Akts**  
**par 2024.gada 29.jūlija vētras nodarītajiem postījumiem**  
**“Bauskas pils jumtam”**

2024.gada 29.jūlijā

Sastāda šo aktu par postījumiem, kas nodarīts 2024.gada 29.jūlija vētras rezultātā  
Nr. 1

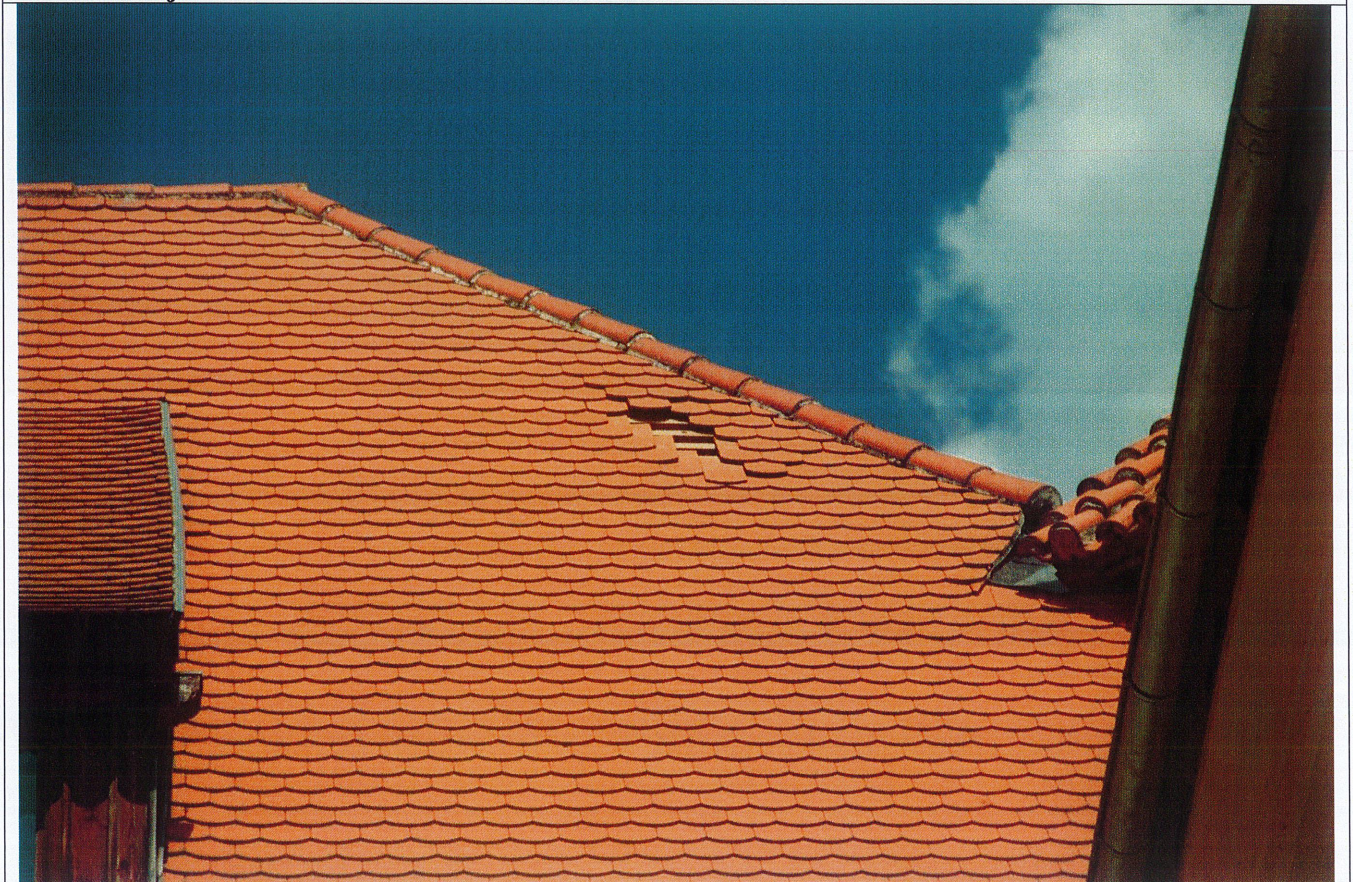
| <b>Postījuma apraksts</b> | Bauskas pils jaunās daļas ziemeļu korpusa jumta plaknes dienvidaustrumu malā vējš atrāvis jumta bebrastes dakstiņus ~ 2,5m <sup>2</sup> platībā. |

| <b>Postījuma novēršana</b> | Atjaunot jumta segumu |

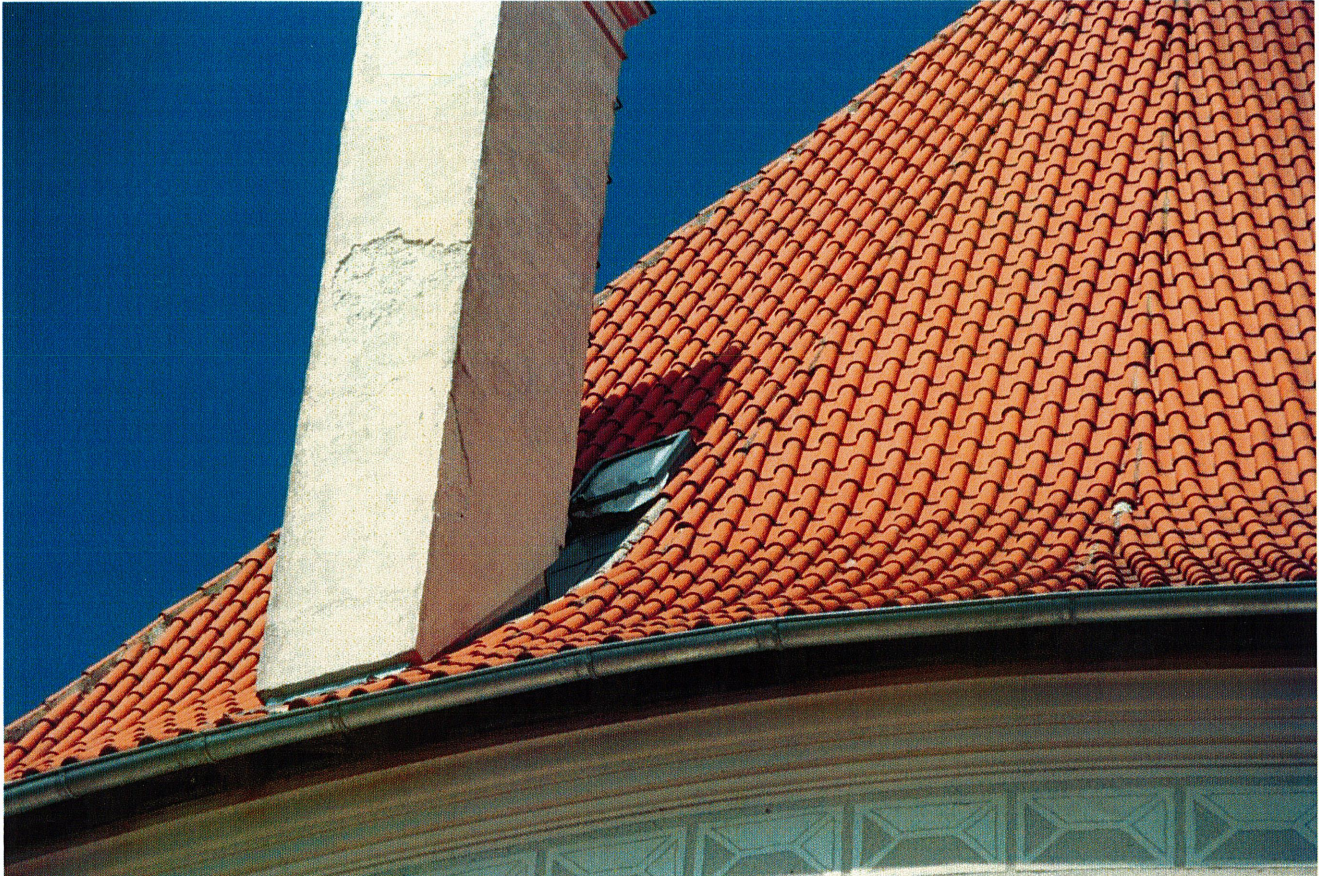
Nr. 2

| Postījuma apraksts | Bauskas pils jaunās daļas dienvidaustrumu torņa korpusa jumta lūkai sadragāts armētais stikls ~1m <sup>2</sup> un atrauti klostera tipa dakstiņi ~0,5m <sup>2</sup> platībā. |

| Postījuma novēršana | Atjaunot jumta lūkas stiklojumu un jumta segumu. |
