Defektu akts

26.04.2023.

Autoceļš DU07 Bērzones - Ataugas - Pļaviņas, Dunavas pagasts.

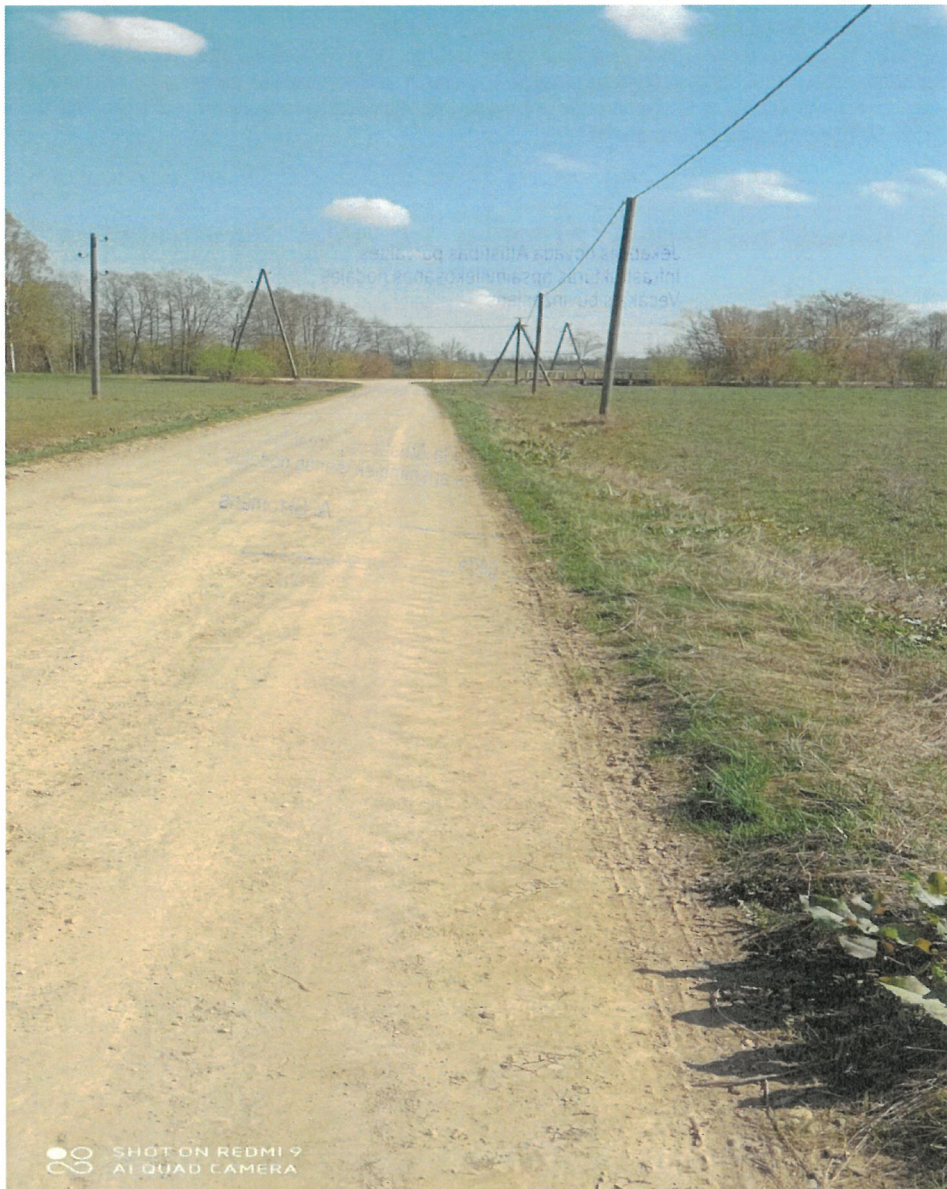
Konstatēts: Intensīvu palu ūdeņu rezultātā, paaugstinoties ūdens līmenim ir bojāts ceļa segums un noskalota ceļa segas planējamā kārtā. Plūdu ietekmes zonā, nepieciešams remontēt un atjaunot ceļa segu no 0,00 km – 0,20 km, 200 m garā posmā iepriekšējā stāvoklī. Brauktuves esošais platums ir no 5.0-6.0m.

Secinājumi un ieteikumi: Pēc apsekošanas veikšanas ir nolemts, ka ceļam ir nepieciešams veikt plūdu seku novēršanas darbus. Ir jāveic ceļa segas atjaunošanas darbi. Izbūvēt seguma virskārtas izbūvi ar šķembu maisījuma 0/32s 15cm biezumā, kā arī iesēdumu un profila labošanu ar šķembu maisījumu 0/45. Nepieciešams noņemt apaugumu ceļa malā.
